福島県原子力発電所の廃炉に関する安全監視協議会  
資料（1）

# 1/2号機排気筒解体用クレーンの高さ調整作業について

2019年6月14日

# 1. 概要

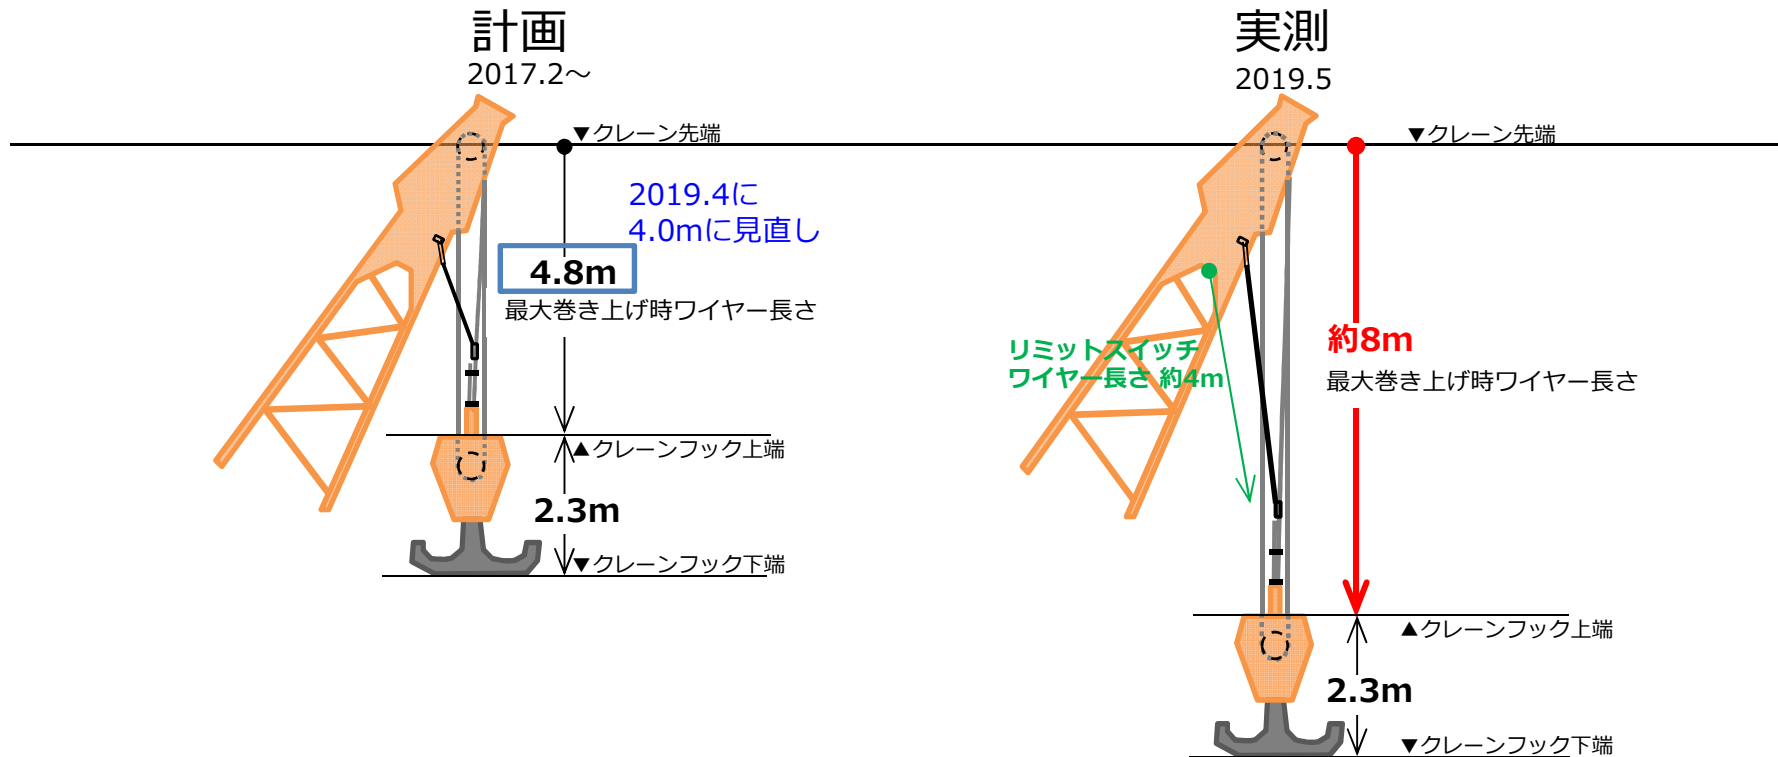
- 最大巻き上げ時のワイヤー長さの計画値の変遷と実測値は以下の通り。(詳細は前頁の時系列を参照)

- 一般的には、協力会社がクレーン計画をした上で、必要なクレーンを調達（リース）してくるが、震災後の1Fでは、重機の汚染により持ち出しが困難になるため、東電が重機の所有者となり、協力会社に貸与している。同様に買い取った重機は多数あり、買い取った時点での仕様とメーカーカタログ※との差異があるものも存在するので、実機を確認した上で計画することが福島第一では必要となる。
- 今回の計画と実測に差異が生じた要因として、「クレーン計画図の確認不足」と「クレーンの安全装置に関わる知識の不足」が考えられる。

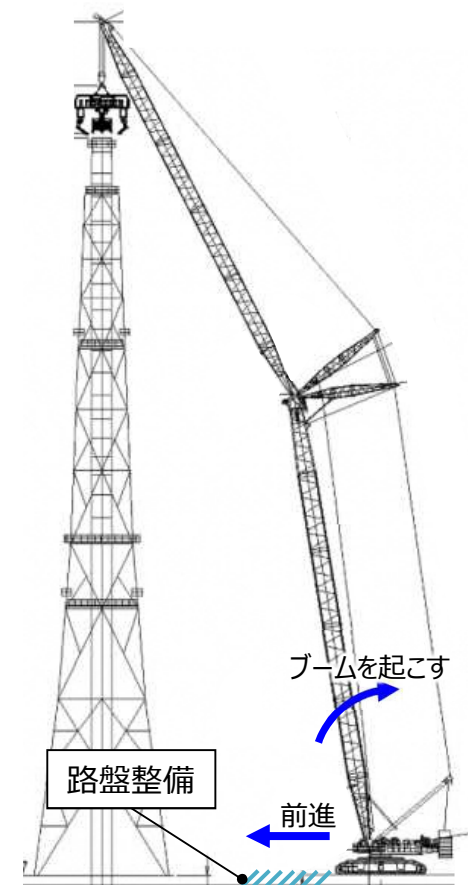
対策イメージ

- クレーン吊り上げ可能高さ確保対策として以下を実施する。
  - ✓ クレーンを排気筒に近づけるとともに、ブーム・ジブを起こす。
  - ✓ 前進範囲は段差があることから路盤整備を実施 (次頁参照)
- なお, 対策の成立性確認のため以下を実施した。
  - ✓ 解体装置そのものを吊上げて, 解体作業時を再現し, 吊り代を測定
  - ✓ クレーン旋回範囲と設備の離隔、クレーン配置を現地実測

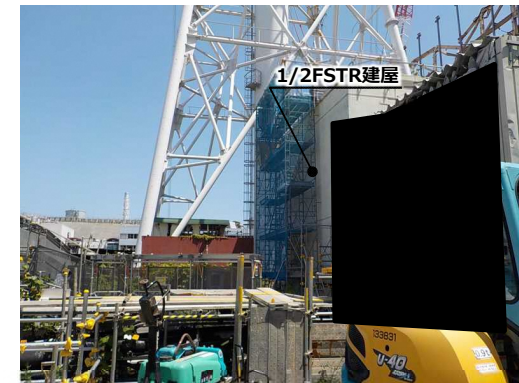
写真① クレーン設置予定位置から排気筒方面を撮影  
(SGTS配管は1/2FSTR建屋の陰になり隠れている)

- クレーンを排気筒に近づける必要があるが、クレーンを配置する位置及び路盤整備工事を行うエリアの霧囲気線量は、これまで計画してきたエリアの霧囲気線量と概ね同等のエリアとなる。
- ただし、より排気筒に近いエリアは、高線量のSGTS配管があり霧囲気線量が高くなる傾向を確認しており、当該エリアに近づかないように区画を設けるなどの対策を行う。

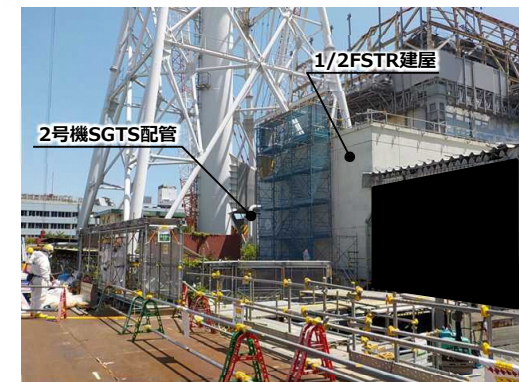
写真② クレーン設置予定場所の西側道路から排気筒方面を撮影  
(SGTS配管がわずかに視認できるが霧囲気線量は変わらない)

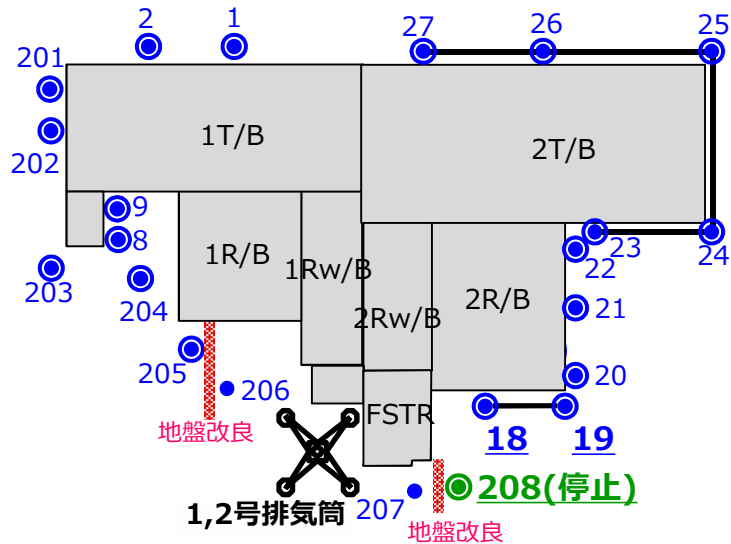
サブドレン配置図

※No.208停止した場合に主に影響を受けるのは、周辺サブドレン(No.18,19)である。

※No.207は、排気筒周辺地盤改良により現在はNo.208の水位連動が小さくなっている。
