中間貯蔵施設環境安全委員会（第15回）

中間貯蔵施設事業の状況について

2019年8月

環境省

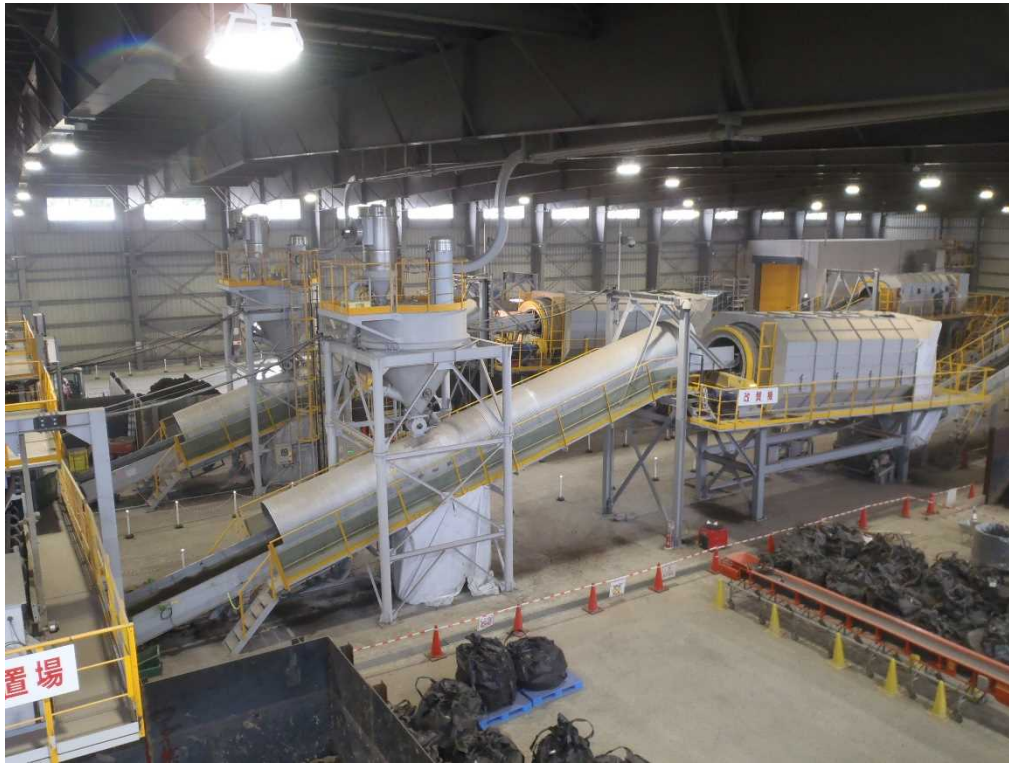
受入・分別施設

- 2017年9月に施設の工事に着手。
- 2018年7月に受入・分別施設の運転及び除去土壌の貯蔵を開始。

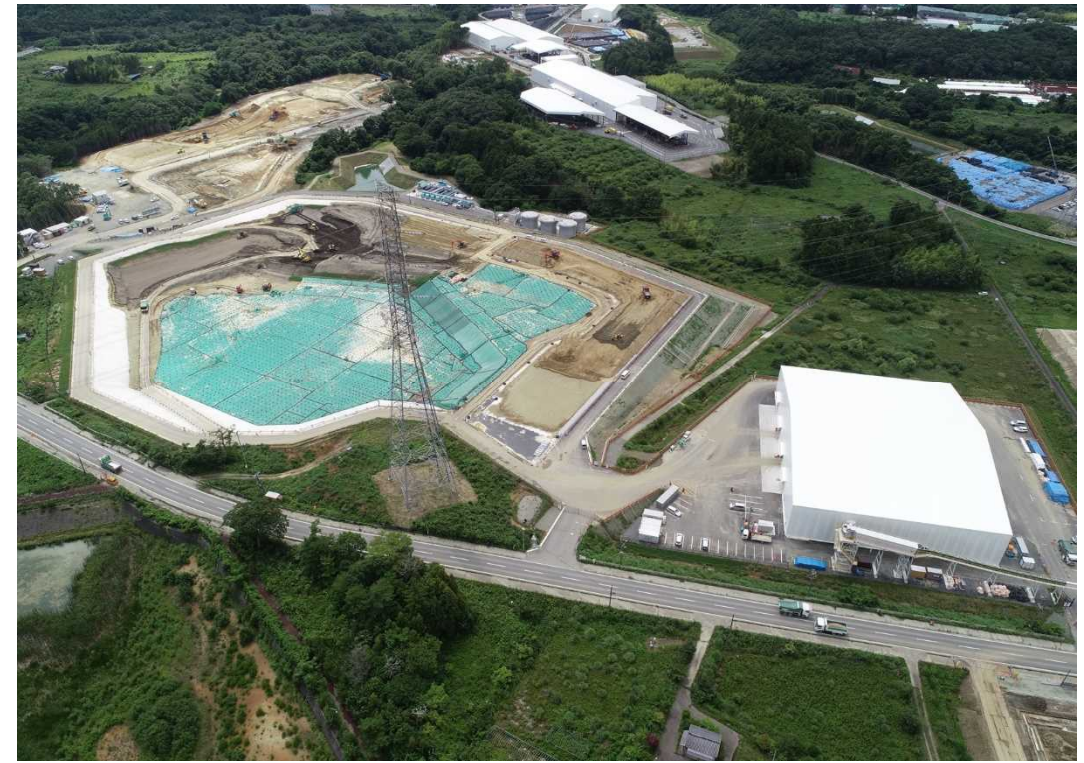
土壌貯蔵施設

● 貯蔵量 約 18.2万 m^3

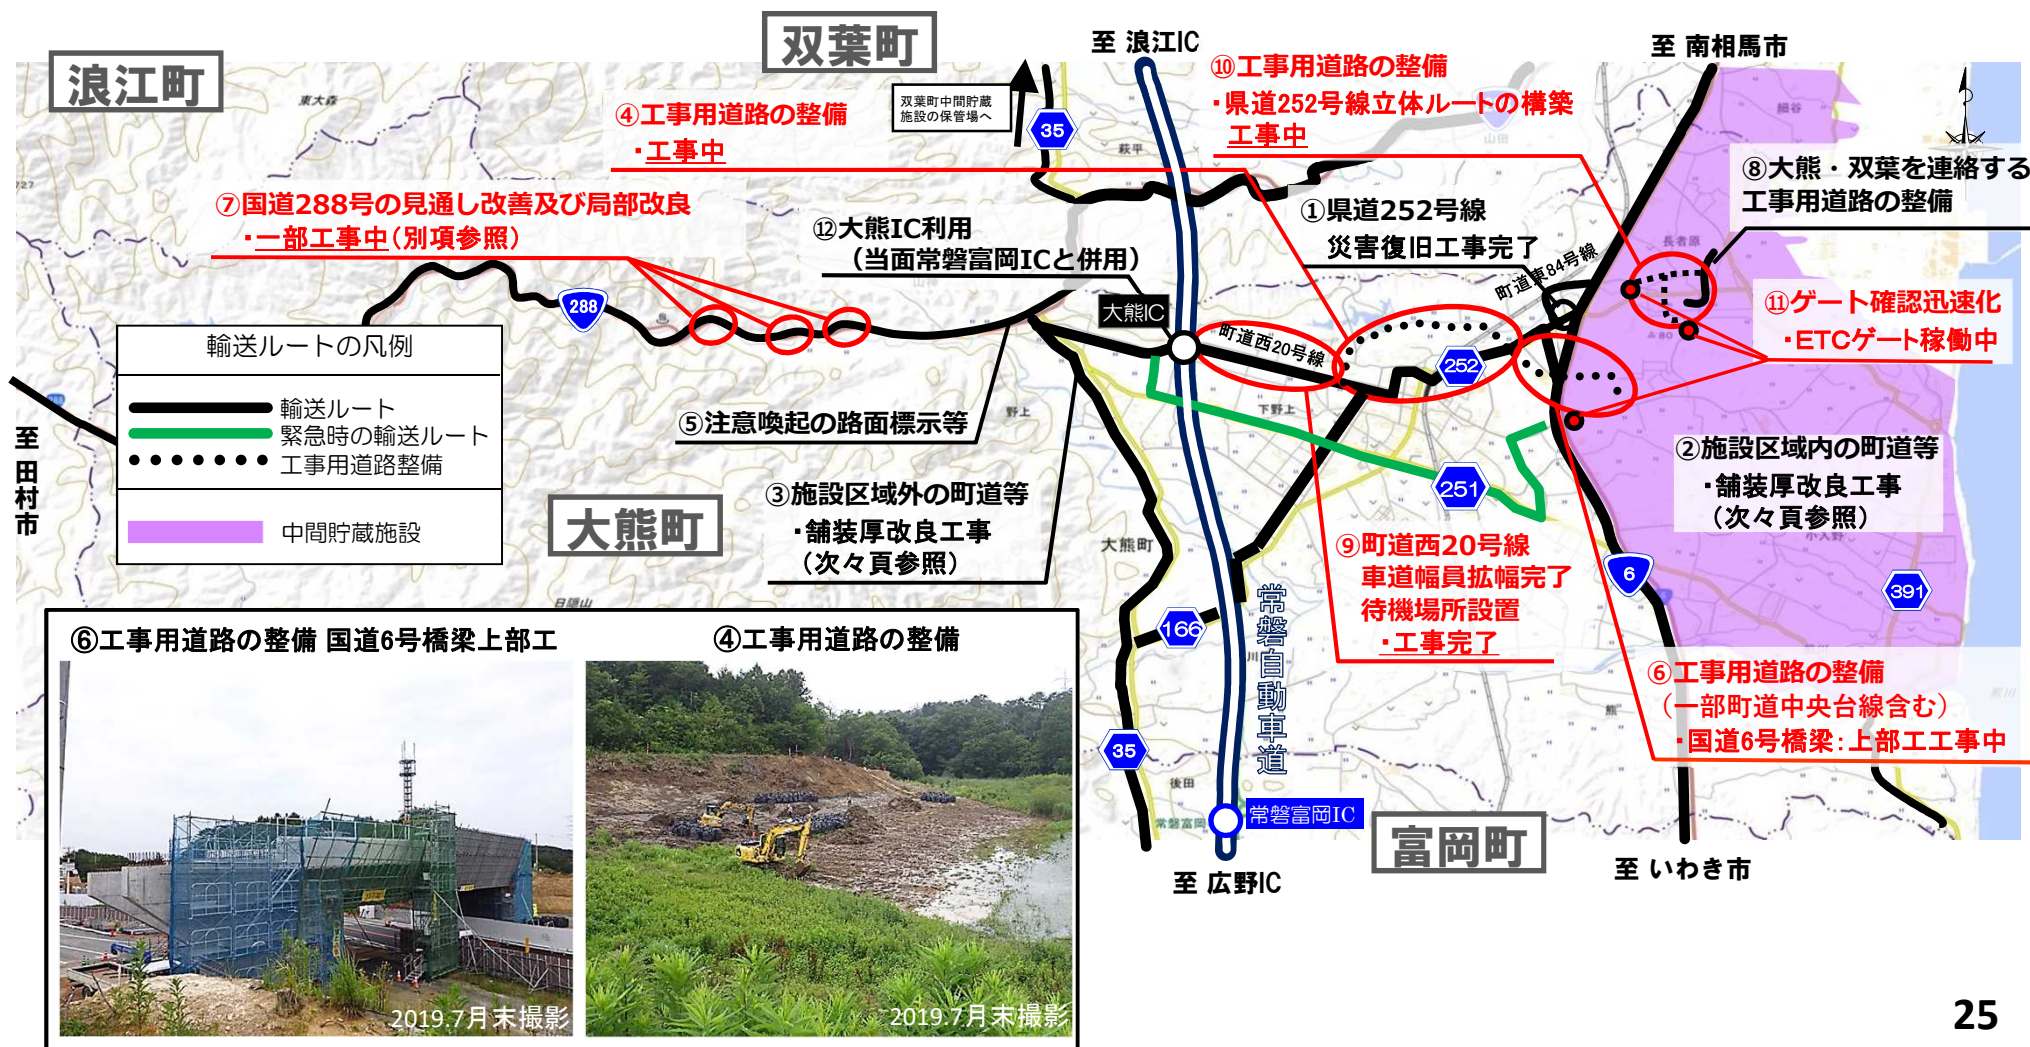
輸送ルートと道路交通対策（大熊町）

- 既に実施済みの箇所は黒字のとおり。
- 今後の輸送に向けて、現在実施中及び今後実施予定の道路交通対策は赤字のとおり。
（下線部は第14回委員会時の説明資料からの更新事項）
