放射線防護上の不適合事例について

2020年 2月12日

東京電力ホールディングス株式会社

放射線防護上の不適合事例

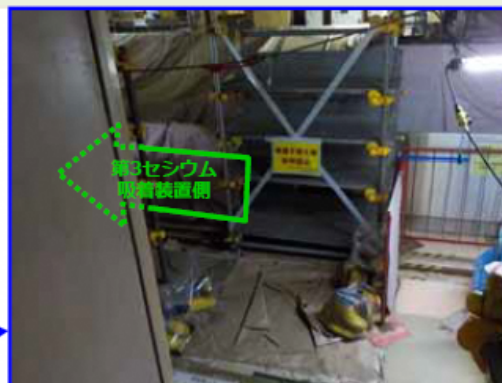
<Y靴交換エリア（暫定対策後）>

- 第3セシウム吸着装置のY靴交換エリア（以下「当該エリア」）においては、Y靴からY靴への履き替え、ならびに、履き替え時には直接履き替える（床面に足裏を着地させない）運用となっている。
- 先日（10月11日）、当社社員6名が、HP掲載用動画撮影の事前現場確認を行った際に、**当該エリアで床面に足裏を着地させ、靴の履き替えを行った。**
- その後、退域時の身体サーベイを受けたところ、**当社社員5名について、足の裏等から汚染が検出**された。その後、靴下、作業着等を脱ぎ、サーベイを受けた結果、4名について身体汚染が確認された。
- なお、汚染が検出された社員の退域ルートをサーベイし、有意な汚染が無いことを確認するとともに、当日履いた靴と同じサイズの構内作業靴を全数サーベイし、有意な汚染が確認されたものは回収している（回収は10足）。また、念のため、汚染が検出された社員が靴下で歩行したと推定される箇所をモップ掛けした。
- Y靴を履き替えるという当社が定めた運用を認識していたものの、床面に足裏を着地させてはいけない表示（掲示）がなく、靴の履き替えエリアとして区画されていたことから、**床面に足裏を着地し靴を履き替えたことが原因**であり、順次、再発防止策を講じてまいる。
- 対策として、当該エリアについては、当該エリアの前後において汚染の程度は大きく変わらないことから、**Y靴の履き替え（Y靴→Y靴）運用を廃止（同じY靴のまま入室）**した。**Y靴の履き替え運用を継続する箇所は、履き替え方法を明確に見える化（掲示）**する。また、広報部門においては、新たな現場に入室する際は、現場主管部のアドバイスや同行等を受けて入室することとする。
- 引き続き、現場の作業環境改善に努めていく。

- 当該エリアについてはY靴の履き替え（Y靴→Y靴）運用を廃止（同じY靴のまま入室）
- Y靴の履き替え運用を継続する箇所は、履き替え方法を明確に見える化（掲示）する
- 広報部門においては、新たな現場に入室する際は、現場主管部のアドバイスや同行等を受けて入室する

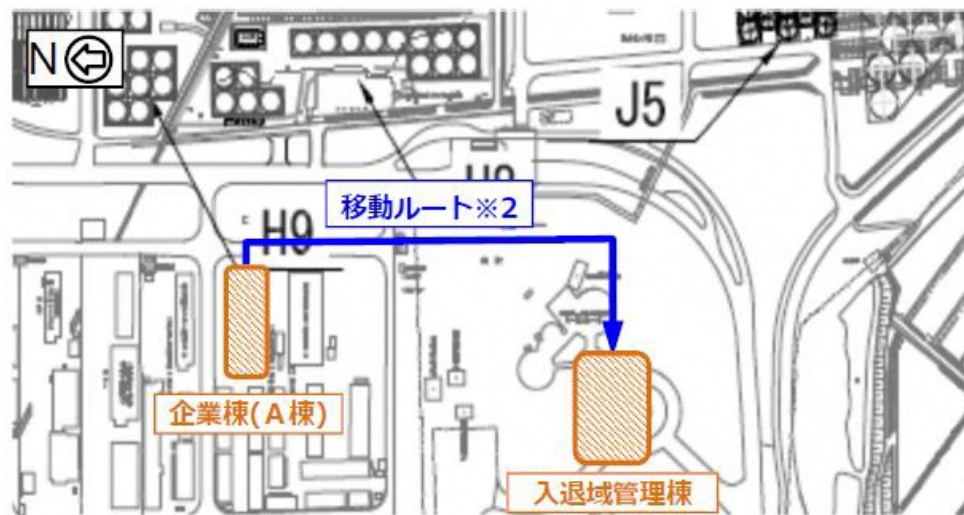
<APD・ガラスバッジ不携帯で移動したルート>

- 昨日(10月23日)、元請企業職員が現場作業後、企業棟で着替えを行った際、**APD・ガラスバッジ※1を企業棟に置き忘れました。**
- この結果、企業棟から入退域管理棟の間※2を、APD・ガラスバッジ不携帯で移動しました。
- その後、企業棟にいた別の同作業をしていた作業員が当該APD・ガラスバッジを回収し、入退域管理棟にいた当該元請企業職員に届け、当該元請企業職員は入退域管理棟から通常通り退域しています。
- なお、現場作業においては、APD・ガラスバッジを適切に携帯していたと報告を受けています。
- 今後、詳細を確認し、再発防止に努めてまいります。

※2:追加装備不要で移動可能エリア
雰囲気線量約0.001mSv/h
移動距離約300m
移動時間約5分

- 当該職員への1Fルール・放射線管理の再教育実施
- 当該元請企業の全工事関係者へルールの再周知および定着状況抜き打ち確認
- 連絡会を通じて各社への発生事象の周知および注意喚起

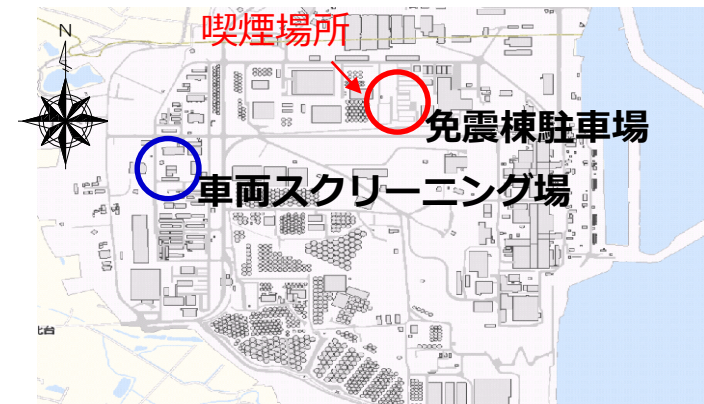
当該作業員は1 F 構内での作業終了後、車両にて退構するため免震棟駐車場の車内でスクリーニング申請書を作成していたところ無意識に煙草に火を着けてしまった。作業員は直ぐに気が付き、車内の灰皿に投棄し、車両スクリーニング場へ移動した。

その後、車内で測定待ちしていたところ、スクリーニング場の測定員に車内の灰皿より煙が立っていることを指摘された。

本事象を受け元請企業より当社へ喫煙の事実について報告があった。念のため、内部取り込みの確認のためホールボディカウンタによる測定を実施し、内部取り込みがないことを確認した。

- ・ 構内移動中における汚染伝播防止のため、飲食物については袋やバック等に収納すべきところ、普段と変わらず一般服の胸ポケットに煙草を入れたままであったため、無意識に煙草を取り出し喫煙に至った。
