福島第一原子力発電所現地確認報告書

高台凍土壁プラントエリア

陸側遮水壁ブライントーク周辺でのブライン漏えい事象

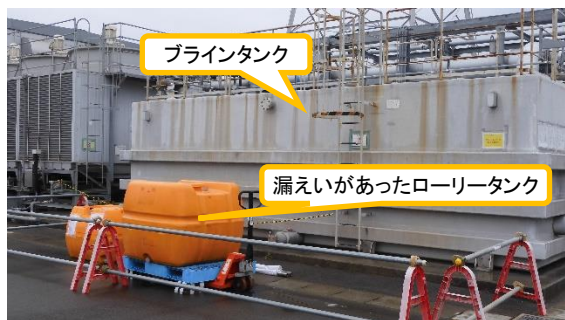
(写真1-1)
漏えいがあったローリータンク周囲
の状況

- ・10時56分に陸側遮水壁ブライントーク脇に仮置きされていたローリータンク下部から1秒に2滴程度の液体の漏えいを確認した。東京電力に事象を電話連絡するとともに、滴下した液体を受けるためのポリビンを設置した。（写真1）
- ・11時00分に東京電力から連絡を受けた作業員がローリータンク下部の閉止キャップを増し締めし、漏えいが停止した。
- ・東京電力によると、ローリータンクにはブライントークから抜き取ったブライントークを一時的に保管していたとのことであった。なお、ブライントークは塩化カルシウム水溶液（30%）であり、放射性物質は含まれていない。
