## 福島第一原子力発電所現地確認報告書

- 1 確認日  
令和2年2月25日（火）
- 2 確認箇所  
FPCポンプ室・FPCプリコート室近傍（6号機原子炉建屋内）
- 3 確認項目  
6号機使用済燃料プール冷却浄化系ポンプ停止の再発防止対策の状況等

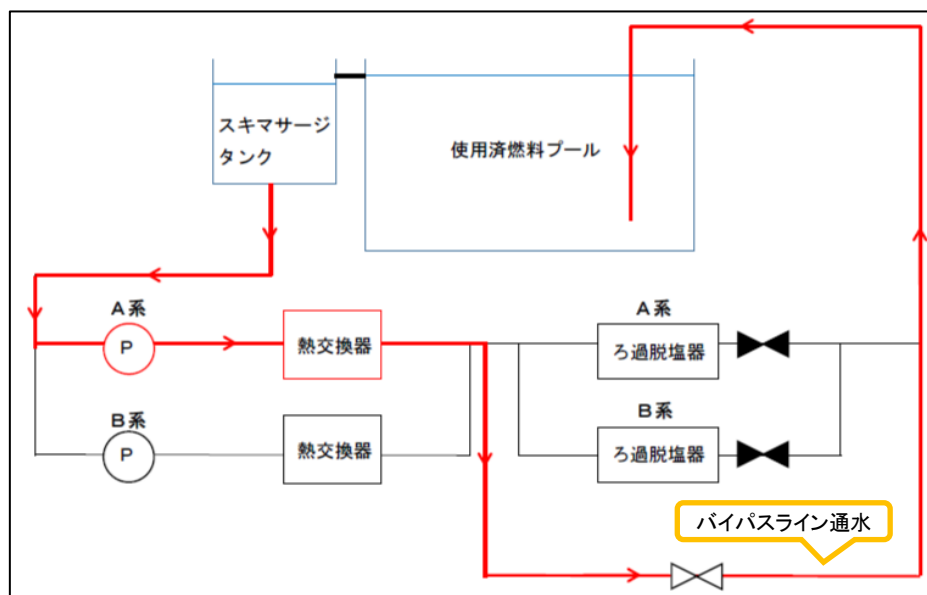
(図1) F/D通水直前のF P C系統概要図

- ※1 使用済燃料プールの水はプール水位を保つためにプール側壁の上部に設置したせきからオーバーフローさせている。オーバーフローしたプール水は、スキマサージタンクに貯められ、ろ過脱塩器で処理後に再度使用済燃料プール水の補給水として使用される。なお、今回は切替作業の過程で一時的にバイパスラインに通水していた。（図1）
- ※2 誤った操作によるトラブルを防止するシステム。今回の場合、F/D出口弁が「閉」の状態でもF/Dに通水するとポンプ保護のためにポンプを自動停止させる設定としていたことから、あらかじめ解除しておく必要があった。（図2）

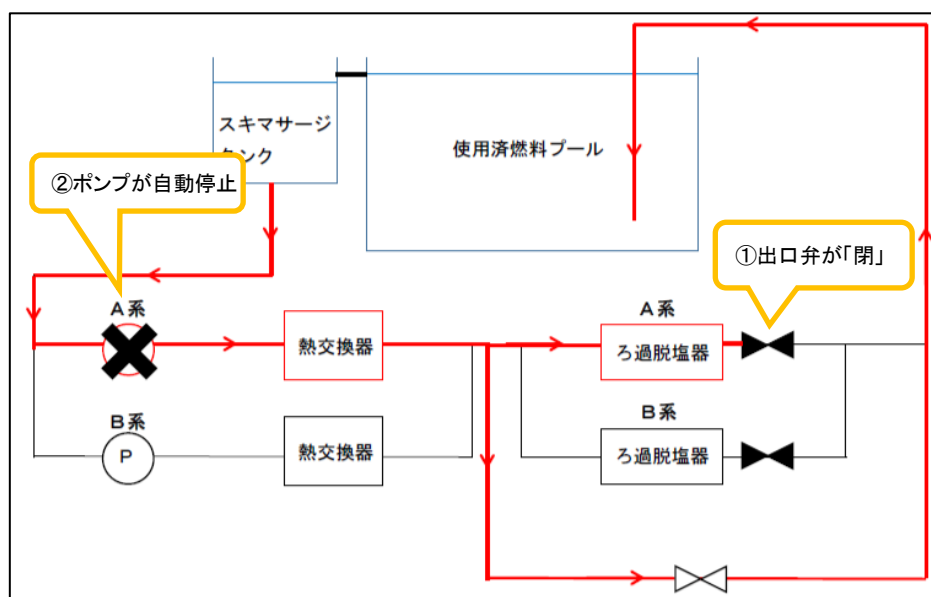
(図2) F/D通水直後(インターロック作動時)のF P C系統概要図

当該事象の原因は、F/D通水前にFPCポンプを停止させるインターロック<sup>※2</sup>を一時的に解除する必要があったが、手順書にその記載がなかったことから解除せずにF/Dの通水操作を実施したことである。

- ・再発防止対策としては「手順書の改訂」及び「インターロックの改良」を検討中であり、現在その作業を実施している。
- ・また、当該事象については2月上旬までに関係者に対して周知及び注意喚起を実施した。

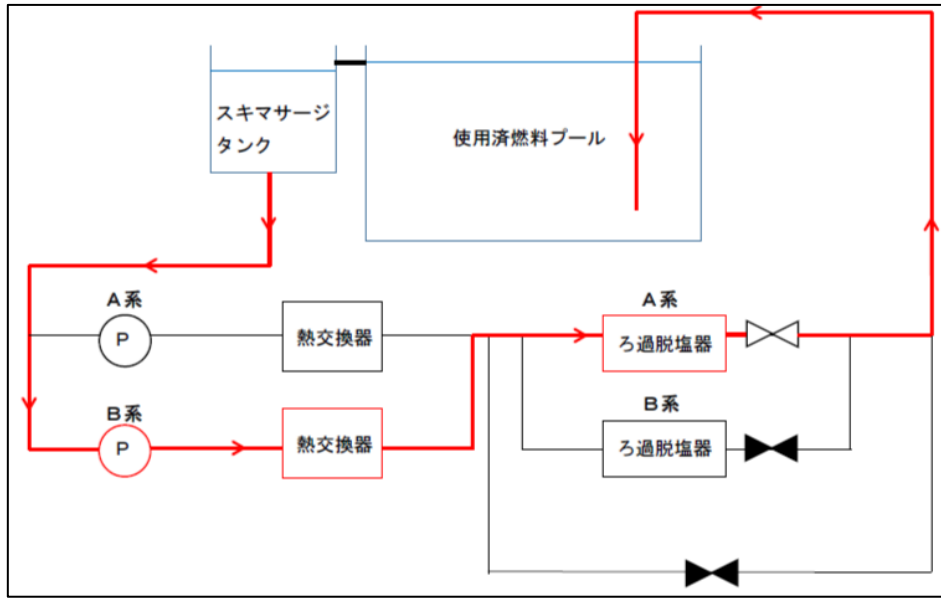
(図3) F/D通水後のFPC系統概要図

- F P C ポンプ及びF/D制御盤周囲も仮置禁止とされており、制御盤周囲が柵で囲われていた。(写真2)
- 制御盤を確認したところ、F P Cポンプ (B) とF/D (A) に運転中のランプが点灯しており、問題なく稼働していた。(図3、写真3)

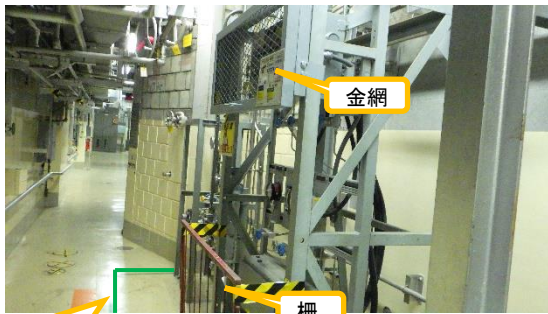
(写真1)  
計器周囲の状況

- ・流量計等の計器周囲は仮置禁止とされており、計器は人の接触による誤動作を防ぐために金網等で保護されていた。（写真1）

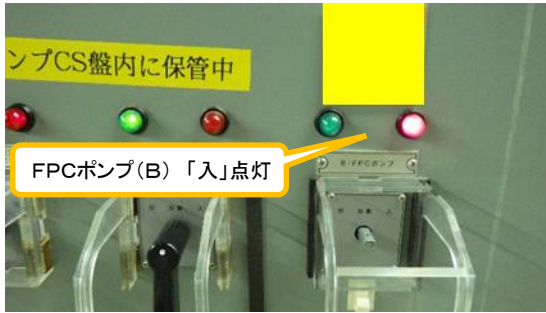
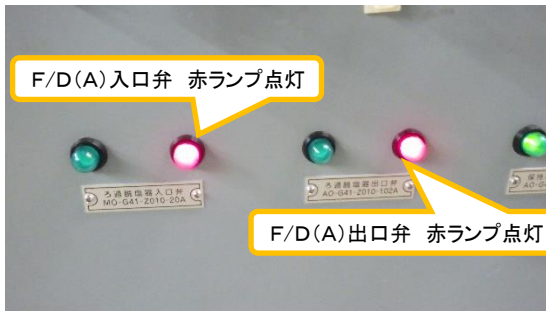
(写真3-1)

赤ランプは運転中を示す
