福島第一原子力発電所現地確認報告書

- 1 確認日
平成31年3月8日（金）
- 2 確認箇所
Fタンクエリア
- 3 確認項目
Fタンクエリアにおける浄化ユニット等の設置状況

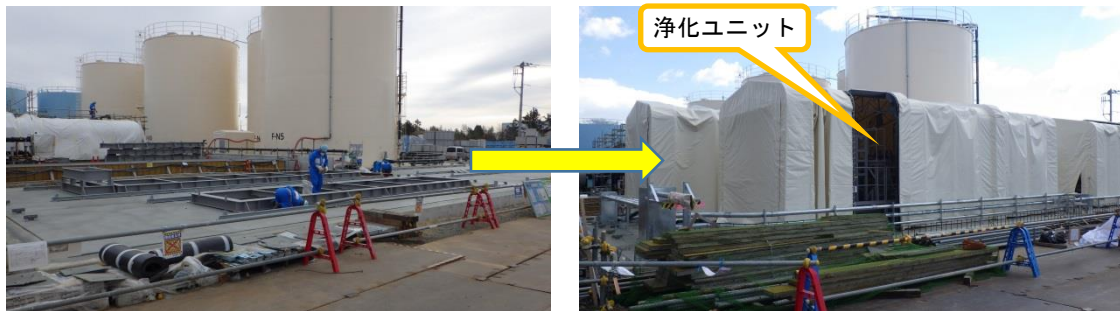
(写真1-1)
前回撮影（平成31年1月10日）

- ・ 前回、浄化ユニットの設置予定箇所では、ユニットの架台の設置工事が行われていたが、本日はユニットの据付が完了していた。また、紫外線による劣化や凍結による破損等への対策としてユニットを覆うようにジャバラハウスが設置されていた。（写真1）
- ・ 中間タンクの設置箇所では、前回、ポンプユニットの設置工事が概ね完了し、配管の敷設工事が行われていたが、本日はポンプユニットの工事が完了しており、配管の敷設工事が進捗していた。（写真2）
- ・ なお、浄化ユニットの近傍には、新たにユニットの配電盤等が設置されていた。（写真3）
