福島第一原子力発電所現地確認報告書

令和2年1月9日（木）

- （1）大型廃棄物保管庫建設工事の状況並びに地盤改良の状況
- （2）1 / 2号機共用排気筒解体工事の状況

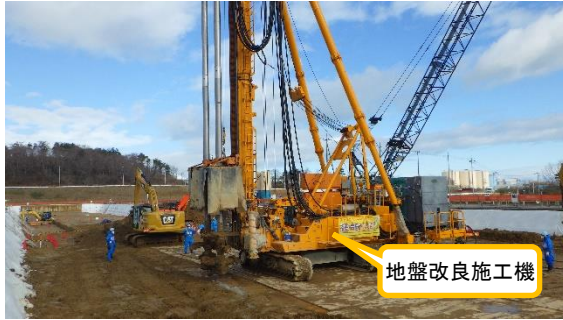
(写真1)
南西側から撮影

- ・ 現場確認時、建屋建設予定箇所の南側では地盤改良施工機を用いた地盤改良作業が実施されていた。（写真1）
- ・ 建屋建設予定箇所の北側については地盤改良後に実施する表層土の掘削が終了しており、改良された地盤の表層部を確認した。（写真2）
- ・ 東京電力によると地盤改良にあたっては、目標とする地盤の強度を得るために適切な固化材を選定するとともに、地盤改良後も各種の試験（現地及び室内）により地盤の強度を確認しているとのことであった。

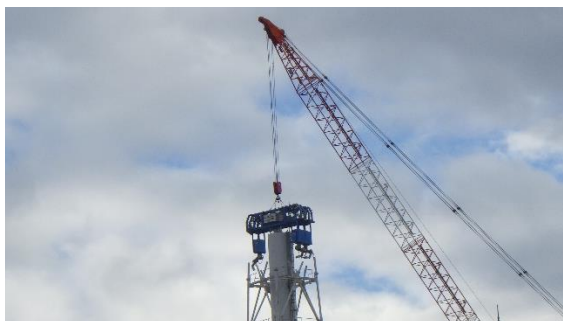
(写真3)

1 / 2号機共用排気筒解体作業は昨年8月1日から作業を実施しており、排気筒上部の約60mを23ブロックに分けて解体する計画のうち、1～6ブロック目までの解体を昨年12月24日に完了している。

- ・現地確認時(11時50分頃)、排気筒頂部に解体装置(筒身解体装置)が設置されていた。(写真3)
- ・東京電力によると、9時20分から解体装置の吊り上げを開始し、10時25分に排気筒頂部へ解体装置を設置したとのことであった。
