1号機原子炉建屋のガレキ落下防止・緩和対策 の完了及び建屋カバー解体の開始について

2020年12月22日

東京電力ホールディングス株式会社

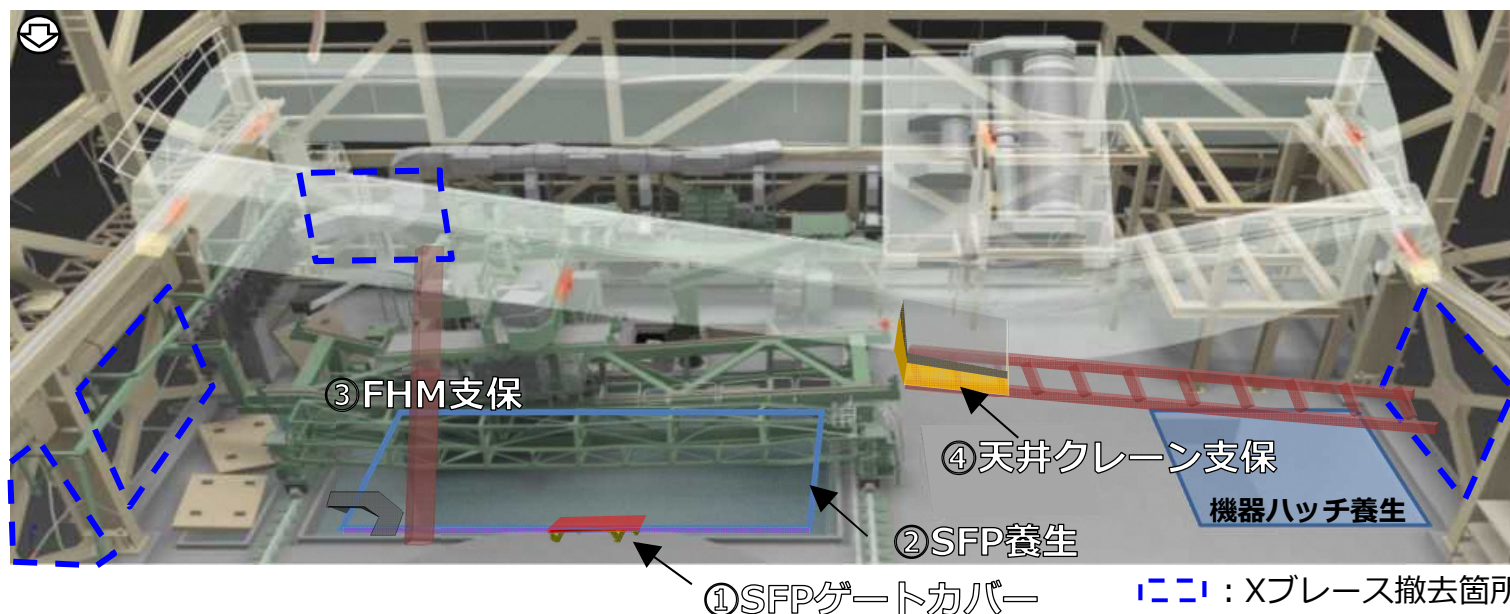
- 南側崩落屋根等の撤去に際し、屋根鉄骨・ガレキ等が使用済燃料プール（以下、SFP）等へ落下するリスクを可能な限り低減するため、以下のガレキ落下防止・緩和対策※を実施し、11月24日に完了。

※ ①SFPゲートカバー（2020年3月設置完了）

➤ 屋根鉄骨・小ガレキ等がSFPゲート上に落下した際のSFPゲートのずれ・損傷による水位低下リスクを低減

②SFP養生（2020年6月設置完了）

➤ 屋根鉄骨・小ガレキ等がSFPに落下した際に燃料等の健全性に影響を与えるリスク低減

③ FHM支保(2020年10月設置完了)、④天井クレーン支保(2020年11月設置完了)

➤ 屋根鉄骨・小ガレキ等撤去により、天井クレーン/FHMの位置ずれや荷重バランスが変動し天井クレーン落下に伴うダスト飛散のリスク及び燃料等の健全性に影響を与えるリスク低減

ガレキ落下防止・緩和対策の概要

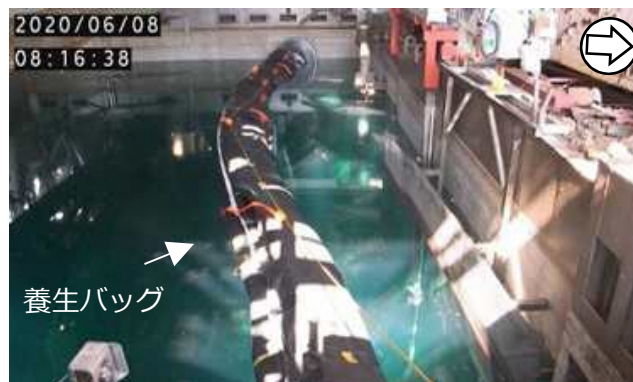
養生バッグ投入（撮影日：2020.6.8）

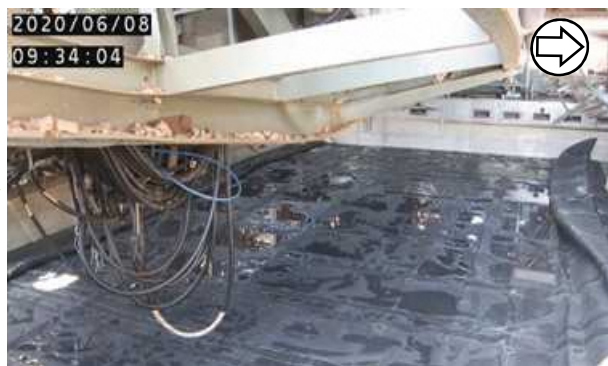
養生バッグ展張（撮影日：2020.6.8）

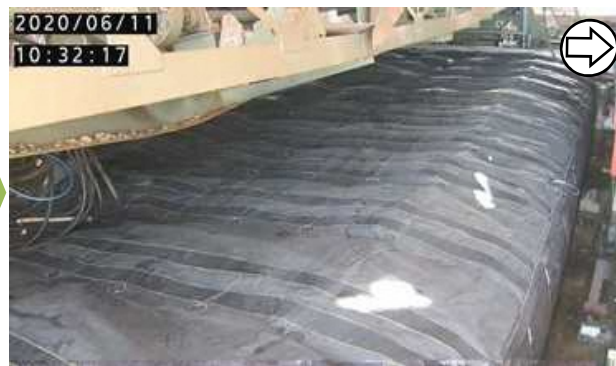
エアモルタル充填（撮影日：2020.6.11）

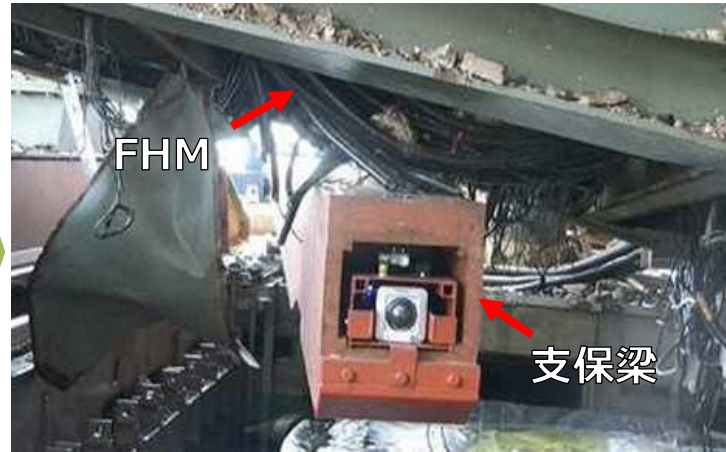
II-a. 支保梁挿入中 (撮影日: 2020.10.20)

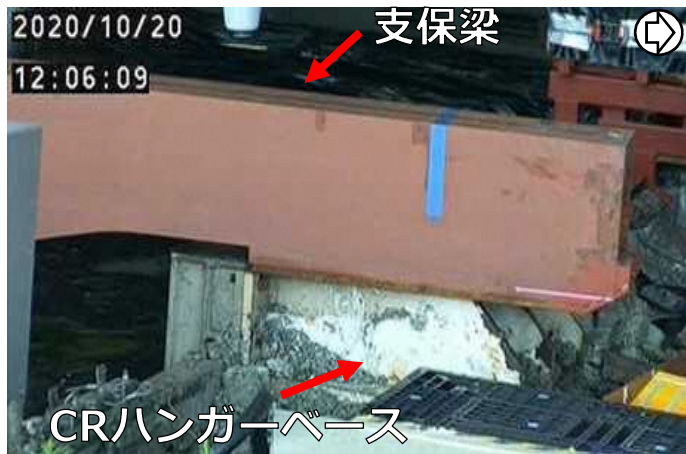
II-b. 支保梁挿入完了 (撮影日: 2020.10.20)

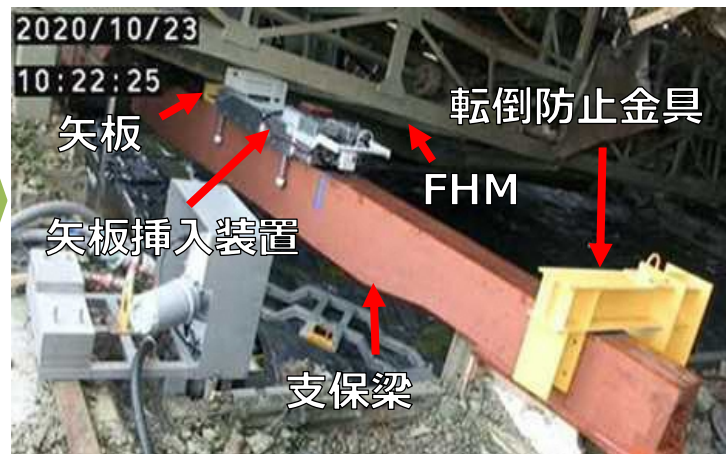
III. 矢板・転倒防止金具設置 (撮影日: 2020.10.23)

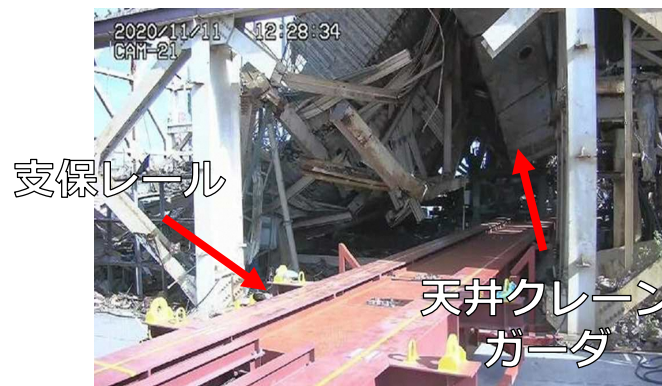
I. 支保レール設置完了 (撮影日: 2020.11.11)

- 天井クレーン支保設置作業を11月24日に完了。
- 当該作業をもって、ガレキ落下防止・緩和対策は完了。

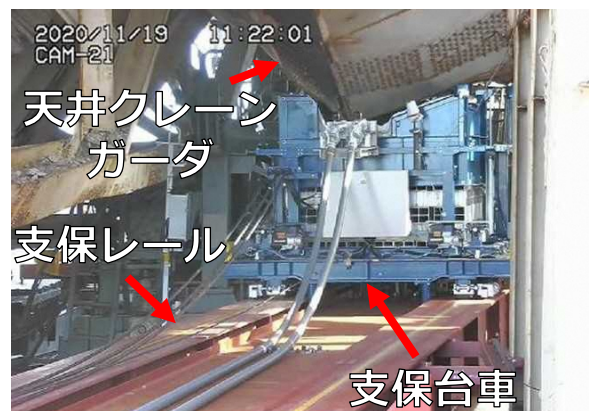
III. 支保台車設定完了 (撮影日: 2020.11.19)

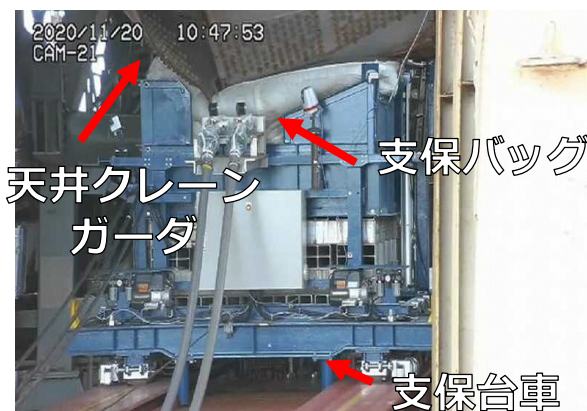
IV. モルタル充填後 (撮影日: 2020.11.20)

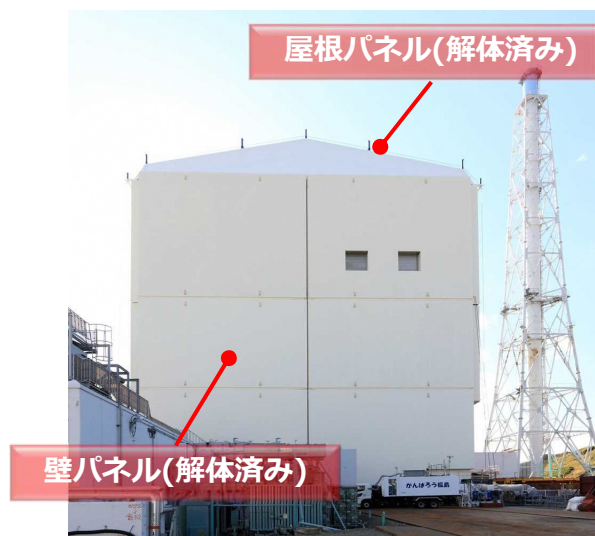
建屋カバー竣工時
(撮影：2011.10)

- 1号機原子炉建屋カバー（以下、建屋カバー）は2011年10月に設置が完了、その後、2015年7月から解体を開始し、上部の解体を2017年12月に完了している。
- 1号機の燃料取り出しは、ガレキ撤去に先行し、ダスト対策の更なる信頼性向上や雨水流入抑制等の観点から、原子炉建屋を覆う大型カバーを設置するプランを、2019年12月に公表した。
- 大型カバーを原子炉建屋に設置するため、干渉する建屋カバー（残置部）を2020年12月より解体する。

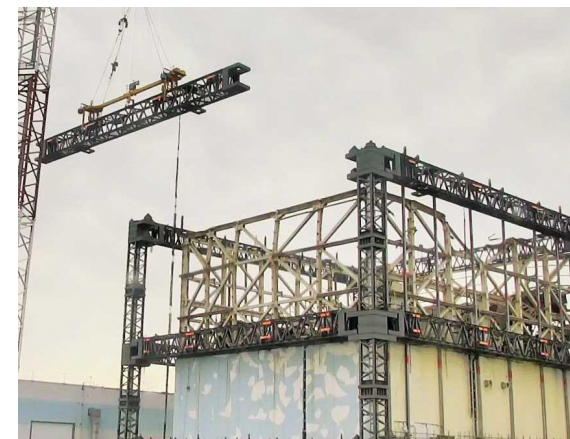
上部解体時の梁取り外し状況
撮影：2017.7

- 建屋カバーは嵌合接合（嵌め込み式）されているため、クレーンにより吊り上げることで、取り外しが可能。
- 取り外した部材は、低線量エリアへ移動し小割解体を行い、ガレキとして構内で保管する。

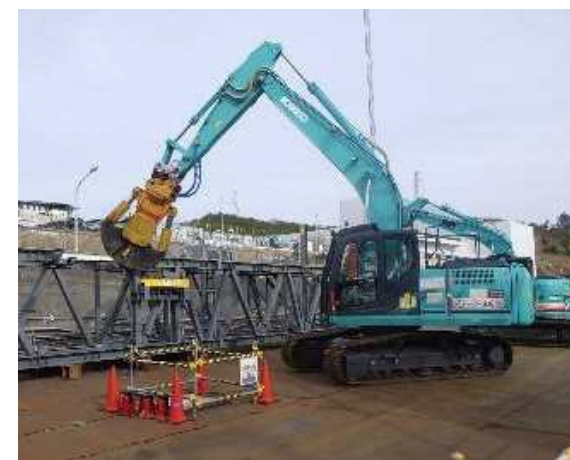
上部解体時の小割解体状況
撮影：2017.4

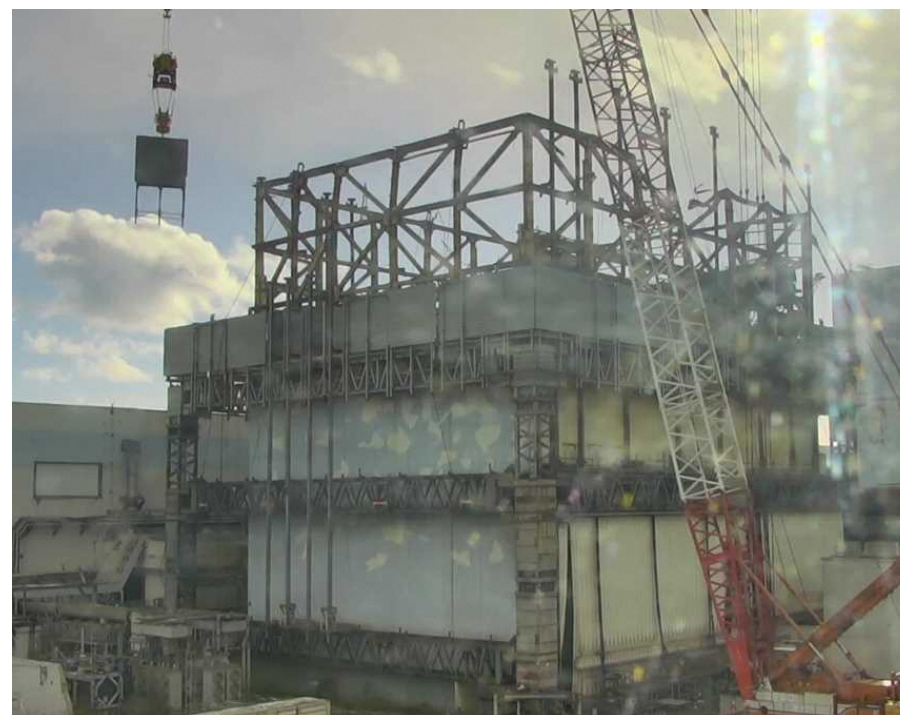
防風フェンス取り外し状況 (2020年12月19日時点)

- 大型カバーを原子炉建屋に設置するため、干渉する建屋カバー(残置部)の解体を2020年12月19日より開始。
- 防風フェンス取り外し作業に伴う、オペフロの放射性物質濃度に有意な変化は無し。

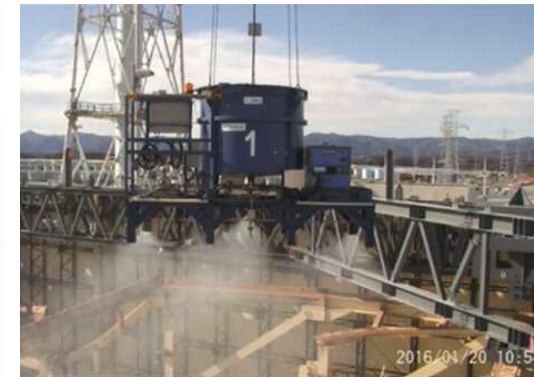
飛散防止剤散布状況

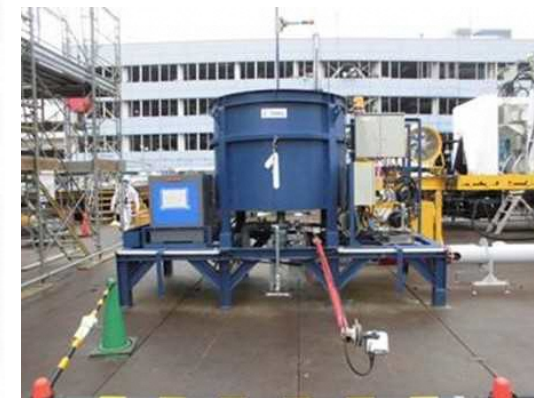
飛散防止剤散布装置
