2号機原子炉格納容器内部調査および 燃料デブリ試験的取出しの準備状況について

2021年3月8日

東京電力ホールディングス株式会社

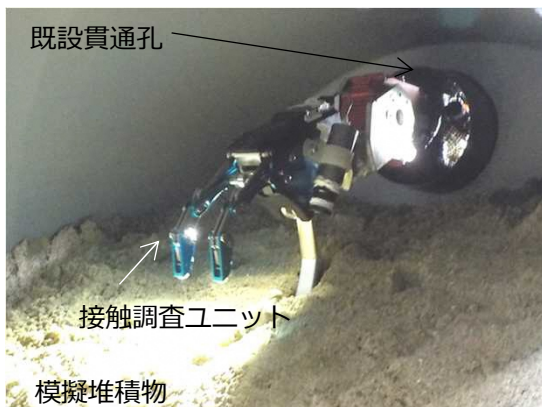
接触調査ユニットモックアップ状況

- X-6ペネ内堆積物調査においては、調査ユニットを内蔵したガイドパイプをペネ内に挿入し調査を行った。
 - 堆積物の接触調査（堆積物の崩れ易さを調査）
 - フィンガ及び3つの関節を有するアーム型装置（モータ作動）
 - 遠隔操作機構による位置調整（軸方向：前後動作、径方向：回転動作）
 - 3Dスキャン調査（堆積物等の分布を調査）
 - 調査ユニット先端の3Dスキャンセンサにて測定

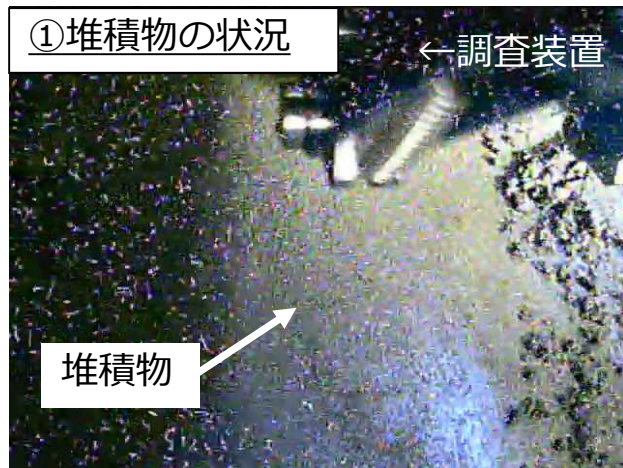
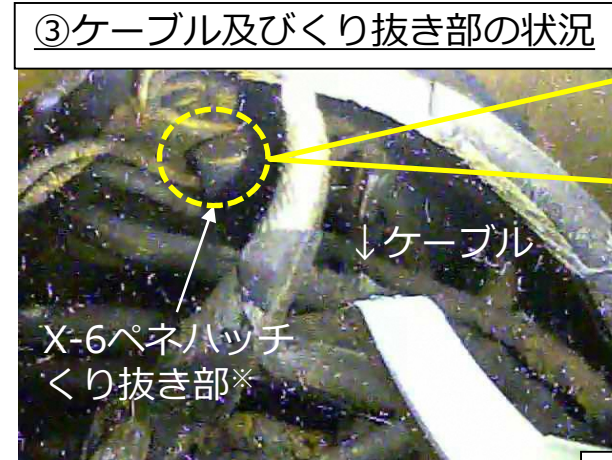
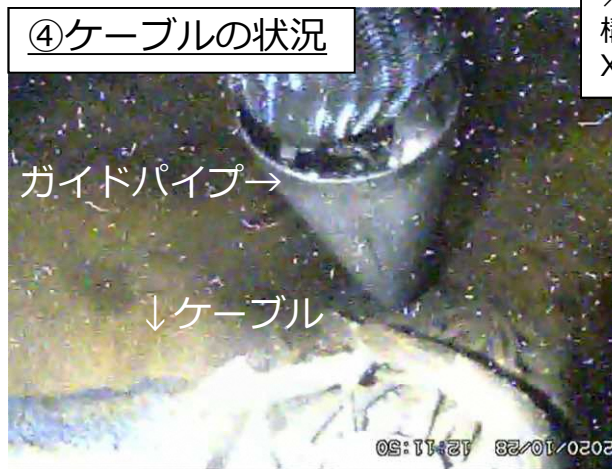
2. X-6ペネ内堆積物の接触調査結果(2/2)

- 堆積物、ケーブルの状況およびX-6ペネハッチくり抜き部※を映像により確認。

※2017年1月のアクセスルート構築時にペネ内に落下したX-6ペネハッチくり抜き部

調査項目		調査結果
堆積物	・ 堆積物の性状	▶ X-6ペネ内の位置によって表面の性状が異なる。(X-6ペネ建屋側ではしまった状態, 中ほどでは砂状)
	・ X-6ペネ内での堆積状態	▶ 建屋側からペデスタルに向かって斜面状に堆積していることを確認した。
ケーブル	・ X-6ペネ内の残置状態	▶ 残置されているケーブルの位置などに関しては取得された映像と3Dスキャンから取得した。
	・ ケーブルの固着状態	▶ 今回の接触調査の範囲内では固着しておらず持ち上がることが確認された。
ハッチくりぬき部	ハッチくり抜き部の位置確認	▶ X-6ペネ中ほどに残置されていることが確認された。

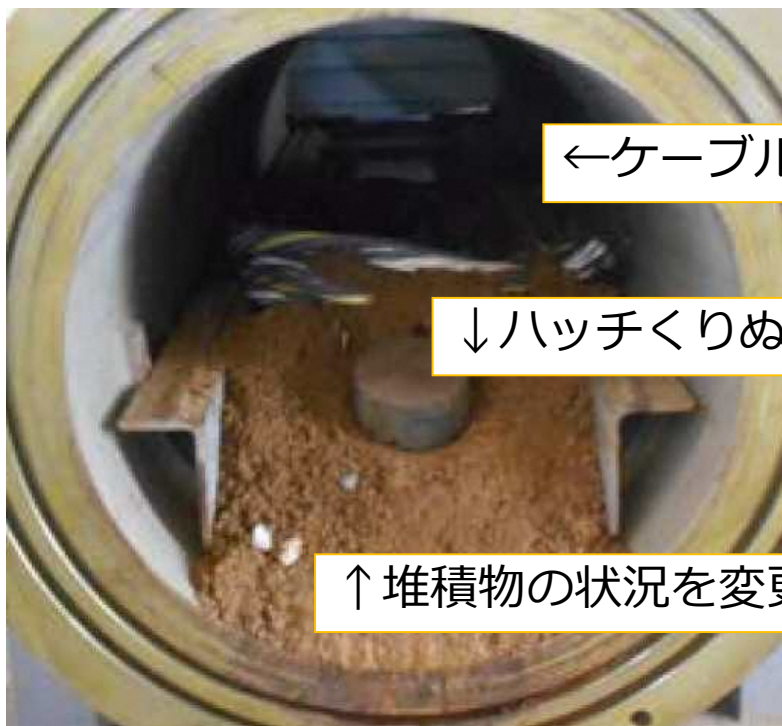
現在のモックアップ設備と改良を検討するポイント

←ケーブルの状況をより正確に再現

↓ハッチくりぬき部の位置を再現

↑堆積物の状況を変更

- X-6ペネ内堆積物除去装置のモックアップ試験への取得された情報を活用
 - X-6ペネ内の堆積物は, 低・高圧水, AWJ, 押し込み装置を用いてPCV内に押し出すことでの除去を計画している。
 - 今後のモックアップ試験では, 今回の調査で取得された情報を反映させた設備を用いて行う。

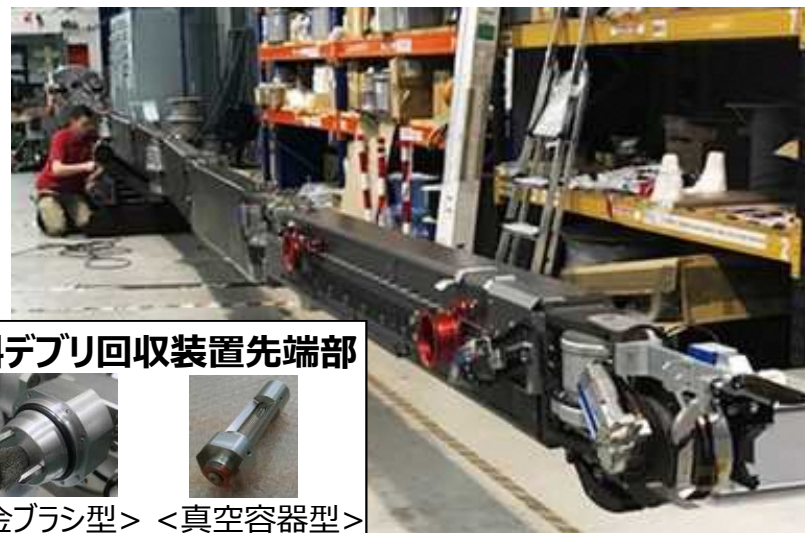
<ロボットアーム>

- 先端に取り付ける燃料デブリ回収装置で燃料デブリを取り出すロボットアーム※3。
- 伸ばしてもたわまないよう**高強度のステンレス鋼製**。
 - ※3：仕様；長さ約22m、縦約40cm×幅約25cm、重さ約4.6t、耐放射線性約1MGy（累積）
