福島第一原子力発電所現地確認報告書

令和3年6月17日（木）

- ・地下水バイパス一時貯留タンクエリア
- ・サブドレン一時貯水タンクエリア 他

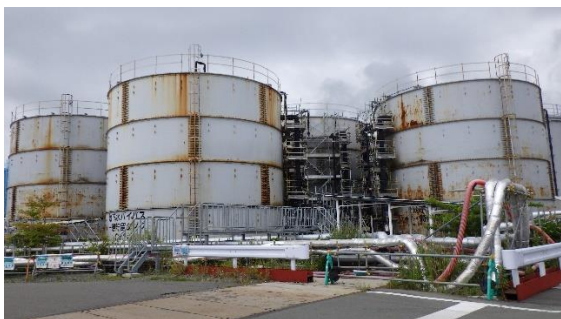
(写真1)

地下水バイパス一時貯留タンクは全9基からなり、3基毎にグループ1から3までに分けられており、今回はグループ1から排水が行われる予定であったが、タンク貯留量の確認のため、排水操作が延期された。(写真1)

地下水バイパス一時貯留タンク
エリアの外観 (北東側から撮影)

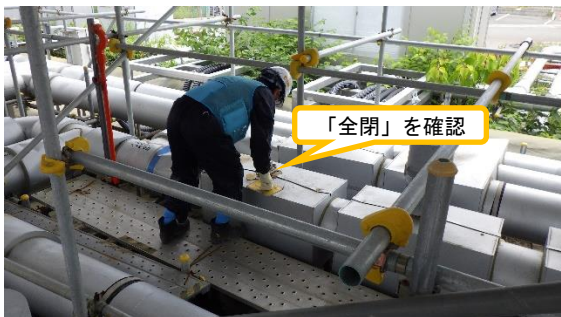
(写真2-1)

- ・東京電力社員が排水を行わないグループ2及び3の排水弁が「全閉」となっていることを目視確認した後、グループ1の排水弁を開放するために、免震重要棟集中監視室に報告した際、タンク貯留量の記録の誤りが明らかになり、排水作業が延期された。(写真2)
- ・地下水バイパス一時貯留タンク周囲及び配管等を確認したが、漏えい等の異常は確認されなかった。

排水しないグループ2の排水弁
が「全閉」であることを確認

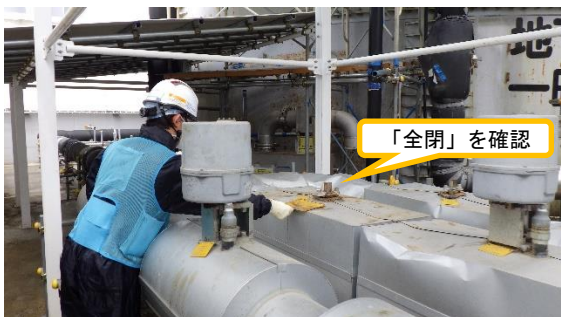
(写真2-2)

排水しないグループ3の排水弁
が「全閉」であることを確認

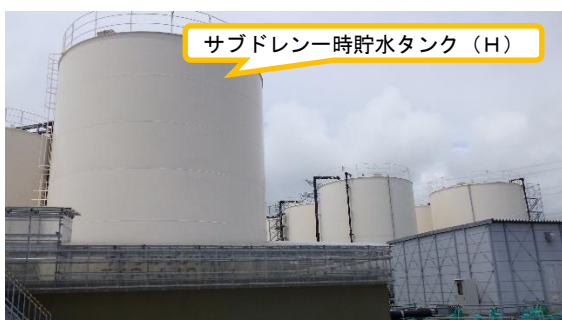
(写真3-1)

サブドレン一時貯水タンクは全11基からなり、今回はこのうち1基（タンク（H））から排水が行われた。なお、今回は排水中のサブドレン一時貯水タンク、バルブユニット、排水口周辺の状況を確認した。（写真3）

サブドレン一時貯水タンクの外観
(南東側から撮影)

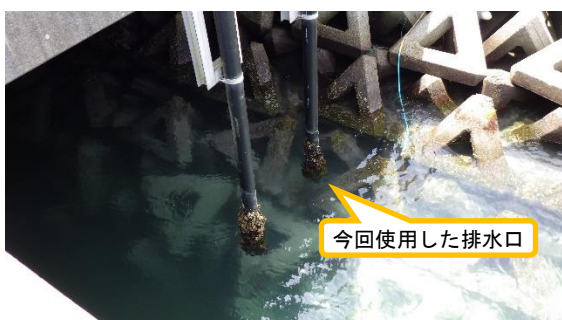
(写真3-3)

サブドレン処理水排水口の状況

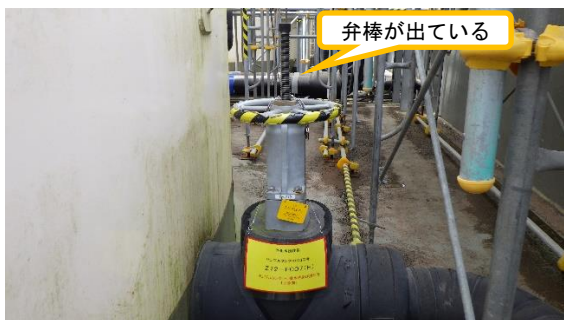
- ・排水中のタンク（H）以外の排水弁は「全閉」であり、タンク（H）の排水弁のみが「全開」であった。（写真4）
- ・サブドレン一時貯水タンク、バルブユニット周囲、排水口付近で漏えい等の異常は確認されなかった。

(写真4-1)
サブドレン一時貯水タンク (H) の
排水弁の状況 (「全開」)

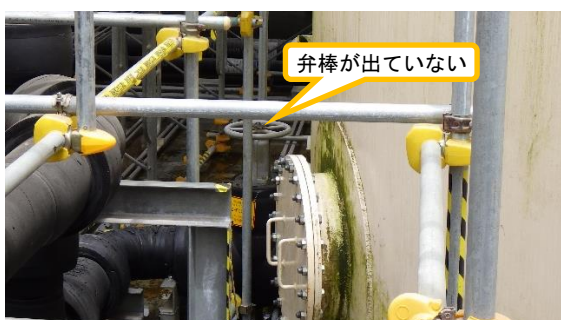
(写真4-2)
サブドレン一時貯水タンク (H)
以外のタンクの排水弁の状況の一例
(タンク (A) 「全閉」)
