福島第一原子力発電所現地確認報告書

- 1 確認日
令和3年6月28日（月）
- 2 確認箇所
瓦礫類一時保管エリアA1
- 3 確認項目
瓦礫類一時保管エリアA1整備工事の状況

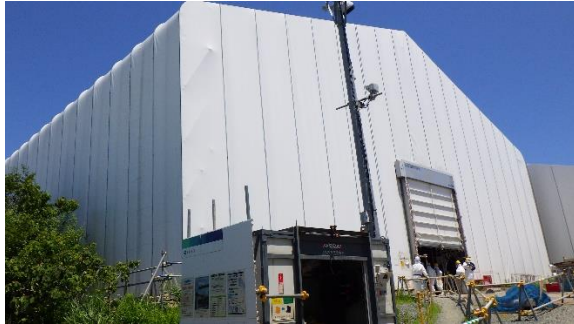
(写真1-1)
一時保管エリアA1の外観
(エリア南西側から撮影)

東日本大震災以降、30mSv/h以下の瓦礫類を一時保管するためのエリアとして運用されていた瓦礫類一時保管エリアA1（以下「一時保管エリアA1」という。）は低線量率の瓦礫類を保管するためのエリアに転用が予定されている。同エリアに保管されていた瓦礫類については隣接する覆土式一時保管施設等へ移送が完了し、同エリアを覆っていたテントを解体する作業が開始されたことから状況を確認した。（前回確認：[令和2年8月24日](#)）

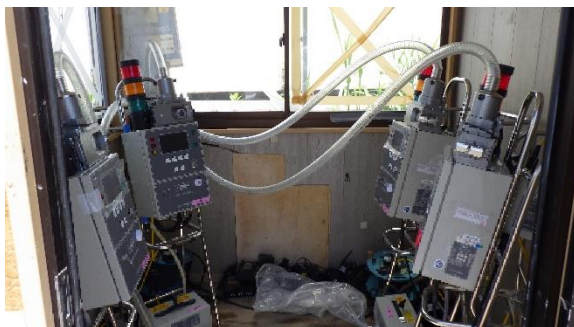
(写真2)
設置作業中の連続ダストモニタ

- ・現場では、明日（6月29日）からのテント解体作業に向けて、連続ダストモニタ設置等の準備作業が実施されていた。（写真2）
- ・東京電力によると、テント解体作業にあたっては、事前にダストの飛散防止剤を散布することに加え、作業中は連続ダストモニタにより常時監視を行い、万が一、ダスト濃度が規定値以上になった場合は作業を中止し、散水によるダスト飛散防止対策を実施するとのことである。
