補足資料 (データ集)

2021年7月28日

東京電力ホールディングス株式会社

福島第一原子力発電所の廃止措置に向けた目標工程

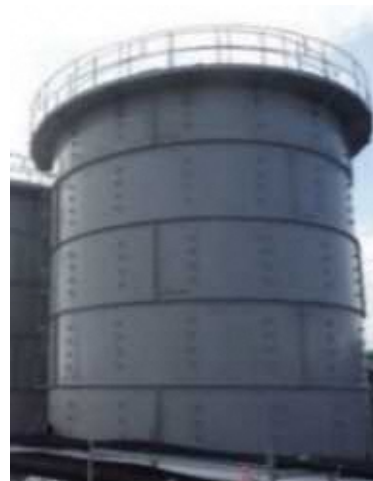
フランジ型タンク

□ フランジ型タンクについては、順次解体を実施しております。

- ・フランジ型タンク基数（運用中エリア） 運用中4基、残水処理中2基
- ・フランジ型タンク（解体・解体準備中エリア） 328基

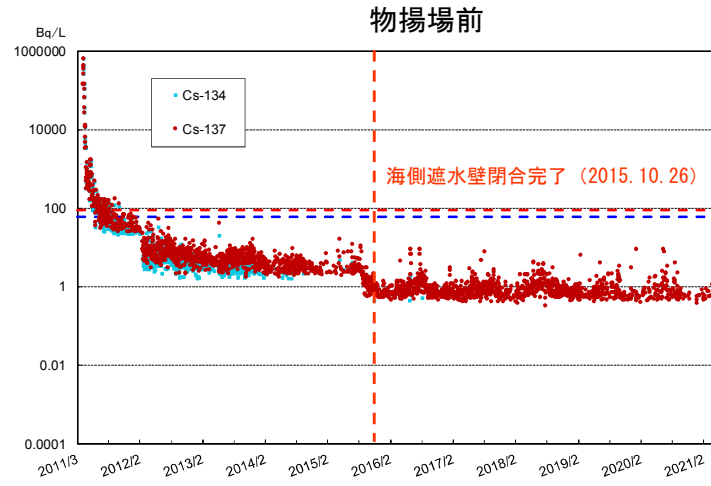
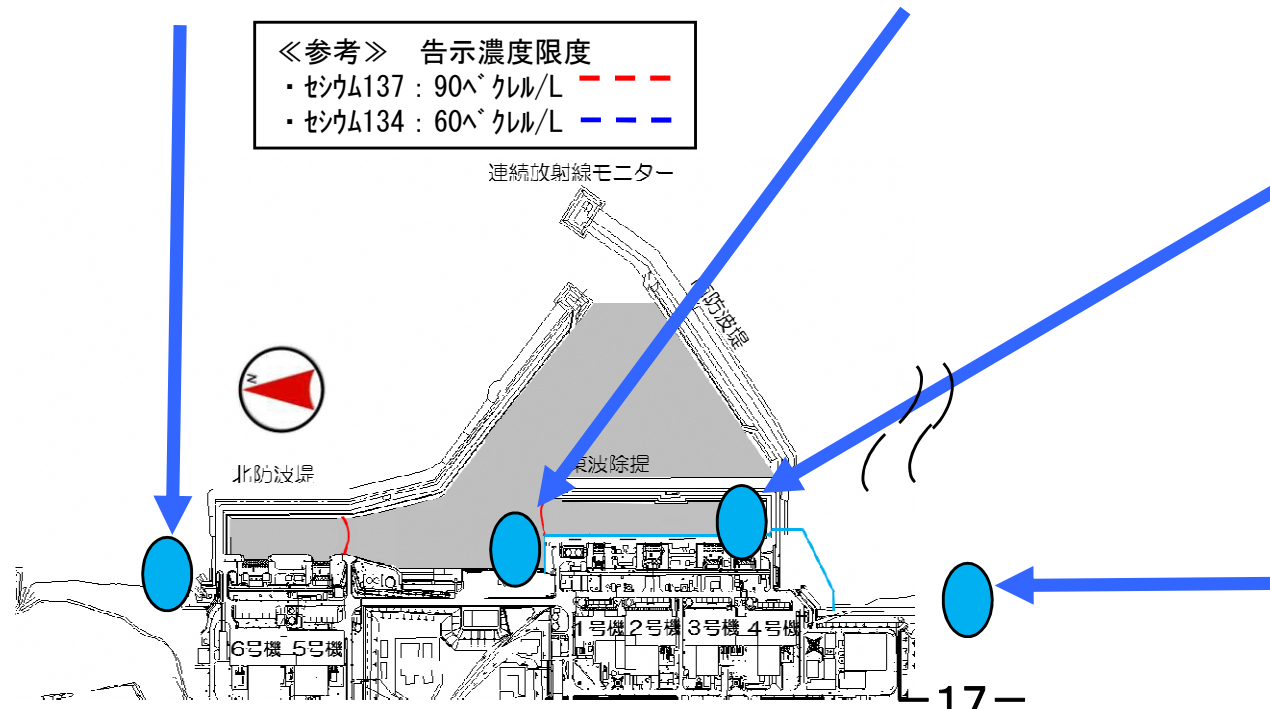
海域モニタリングの状況

- 震災直後からは、発電所海域周辺の放射性セシウム濃度は、100万分の1程度まで低減しています。

- 震災前（2010年度）のセシウム137の値は、0.002ベクレル/L以下で推移していました。

《参考》 告示濃度限度
 ・セシウム137：90ベクレル/L — — —
 ・セシウム134：60ベクレル/L - - -
