福島第一原子力発電所現地確認報告書

固体廃棄物貯蔵庫第2棟

固体廃棄物貯蔵庫第2棟におけるコンテナ内容物確認作業等の状況

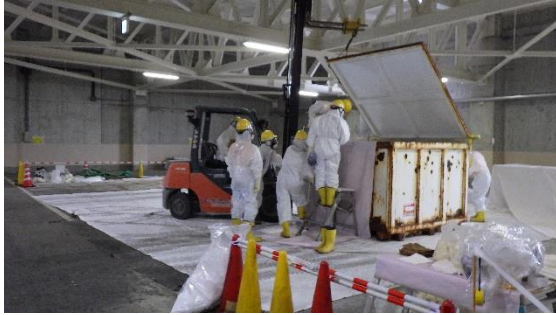
(写真1)
コンテナの内容物確認作業の状況

- ・旧研修棟南東側に保管されていた4基のコンテナのうち2基のコンテナを開封して、コンテナ内の溜水の状況やフレキシブルコンテナバッグの内容物の確認などの作業が行われた。(写真1)
- ・2基のコンテナとも内部に溜水があり、また、確認したフレキシブルコンテナバッグの内容物は土壌であり、それぞれ分析のための試料を採取していた。(写真2)
- ・東京電力によると、今後、採取した試料を分析するとともにコンテナ内容物の具体的な取り扱いを検討するとのことであった。
