2～4号機海水配管トレンチについて

平成25年 6月28日

東京電力株式会社

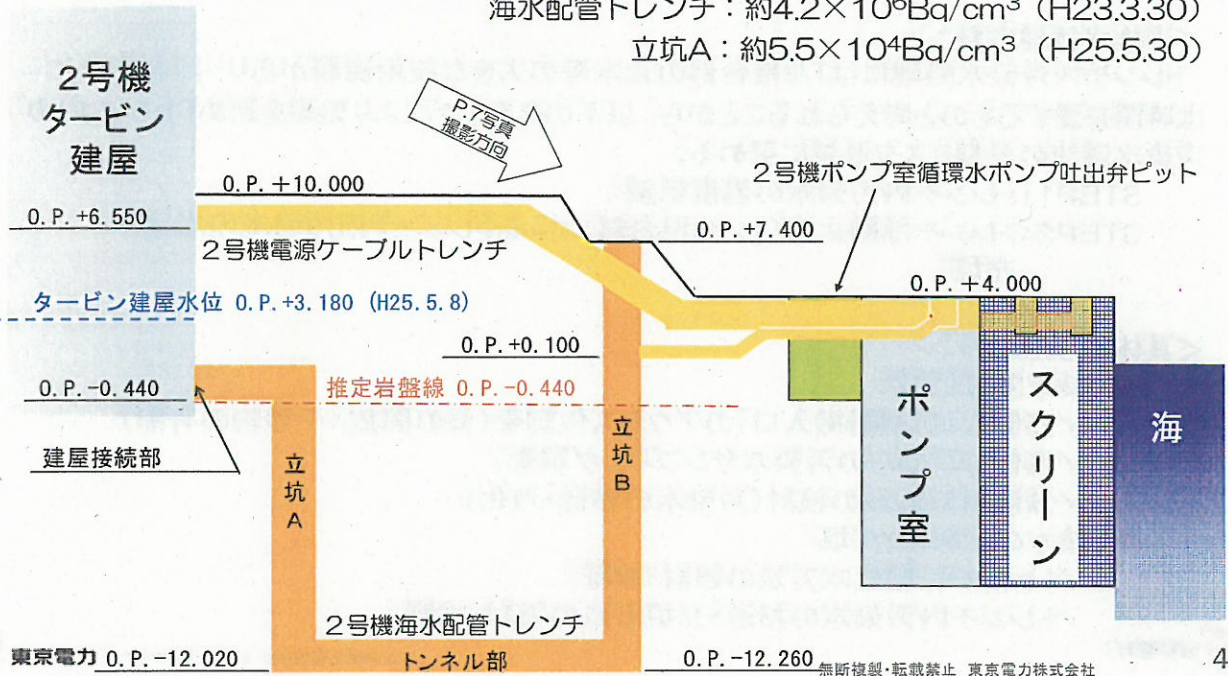
2号機 A-A断面

〔トレンチの構造〕トンネル部：直径約4m×延長約300m

〔2号機汚染水の水質（Cs計）〕

タービン建屋：約 $5.3 \times 10^4 \text{Bq/cm}^3$ (H25.5.22)

海水配管トレンチ：約 $4.2 \times 10^6 \text{Bq/cm}^3$ (H23.3.30)

立坑A：約 $5.5 \times 10^4 \text{Bq/cm}^3$ (H25.5.30)

※写真の撮影方向は、P.4図中に記載

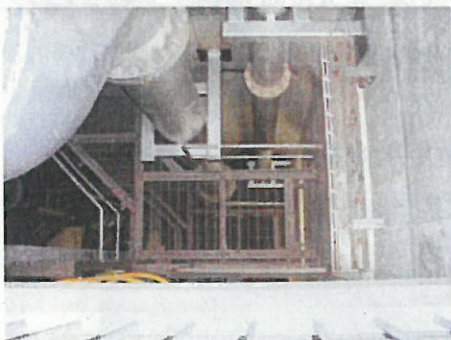
2号機海水配管トレンチの内部状況※

※ 事故前の写真

立坑内（上→下）

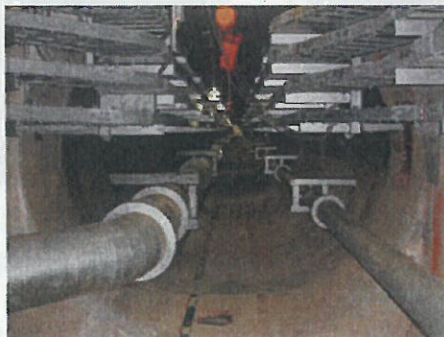
トンネル部

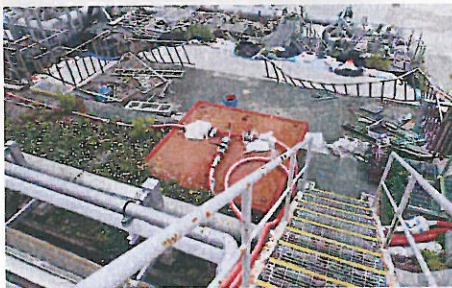
2号機 海側立坑閉塞状況

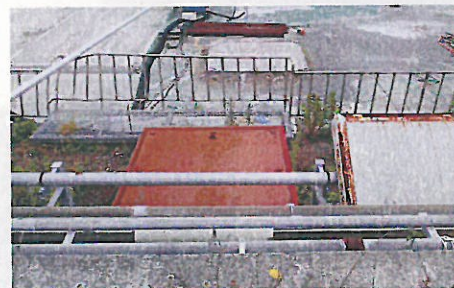
3号機 海側立坑閉塞状況

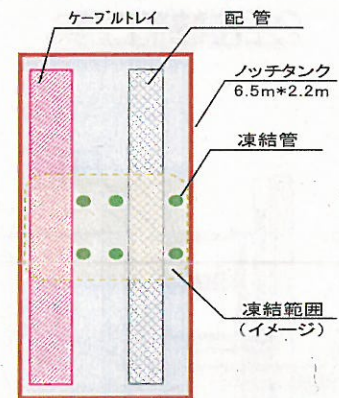
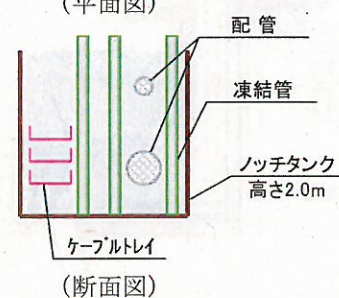
CASE.3 試験イメージ

CASE. 1	CASE. 2	CASE. 3	CASE. 4
トレンチ内設備 （配管等）	なし	あり		
凍結管の間隔	一定	トレンチ内設備に従う		
配管内水状態	—	満水	空	満水
外側（地盤側）からの 冷却	なし		あり	
凍結管の列数	2列			3列

- ・ 各号機の配管，ケーブルトレイ等の状況をモデル化
- ・ 必要項目が確認，比較できる試験ケース：4ケース
