中間貯蔵施設事業の状況について

2021年10月

環境省

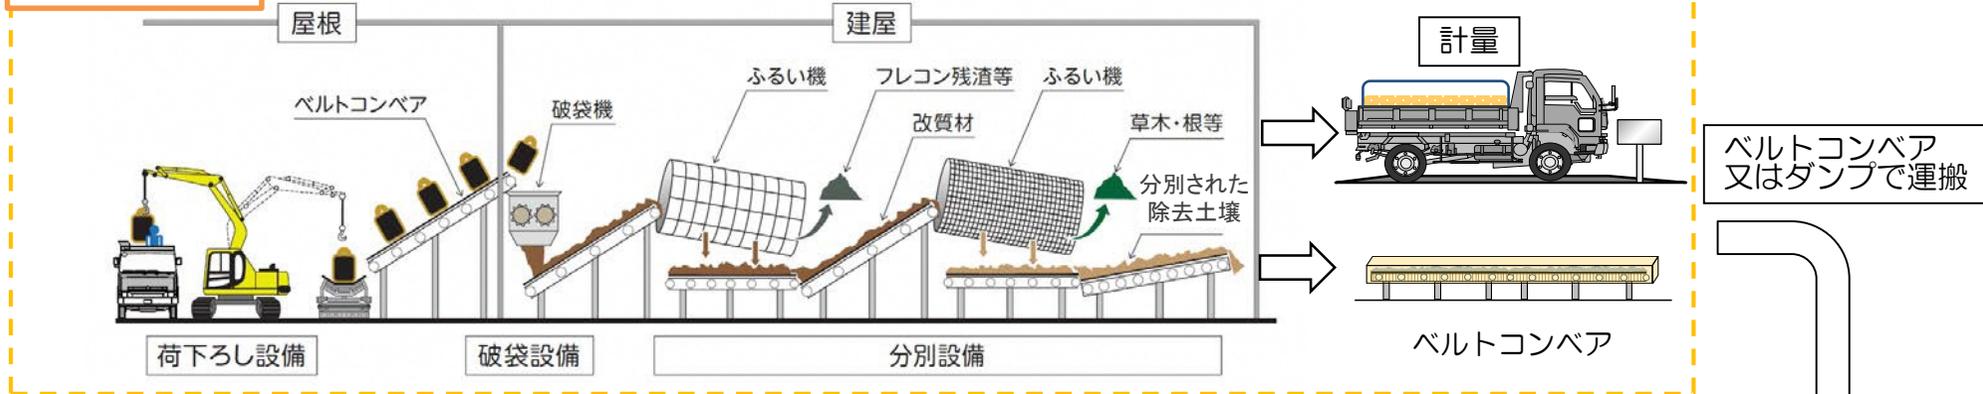
受入・分別施設

除去土壌の分別処理と貯蔵のイメージ

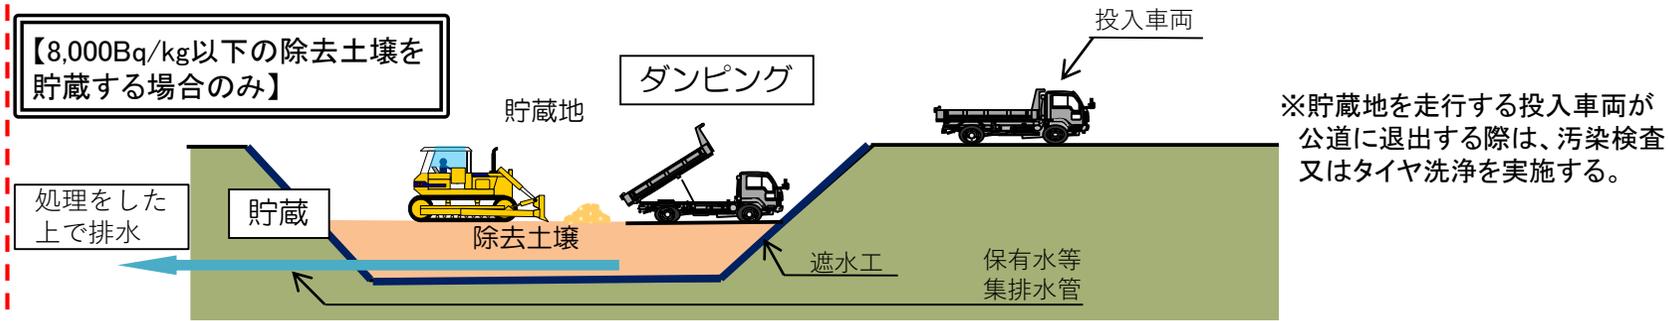
【8,000Bq/kg以下の除去土壌を貯蔵する場合のみ】

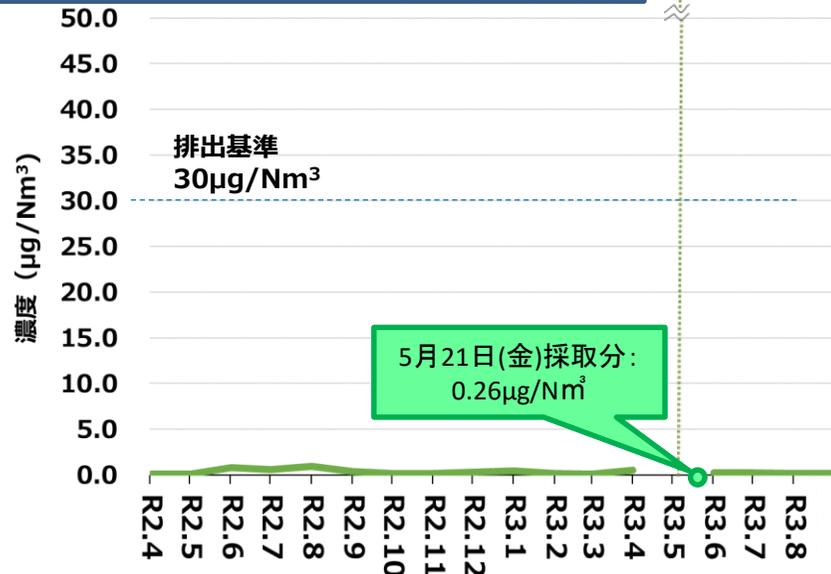
双葉町仮設焼却施設その1 排ガス中の水銀濃度（酸素12%換算濃度）

○令和3年5月21日、双葉町仮設焼却施設その1（シャフト式ガス化溶融炉）において、排ガス中の水銀濃度について、大気汚染防止法の排出基準（ $30\mu\text{g}/\text{Nm}^3$ ）を超えたことが確認されたため、直ちに廃棄物の処理を停止した。

- ・試料採取日：令和3年5月13日（木）
- ・排ガス中水銀濃度 煙突 $320\mu\text{g}/\text{Nm}^3$

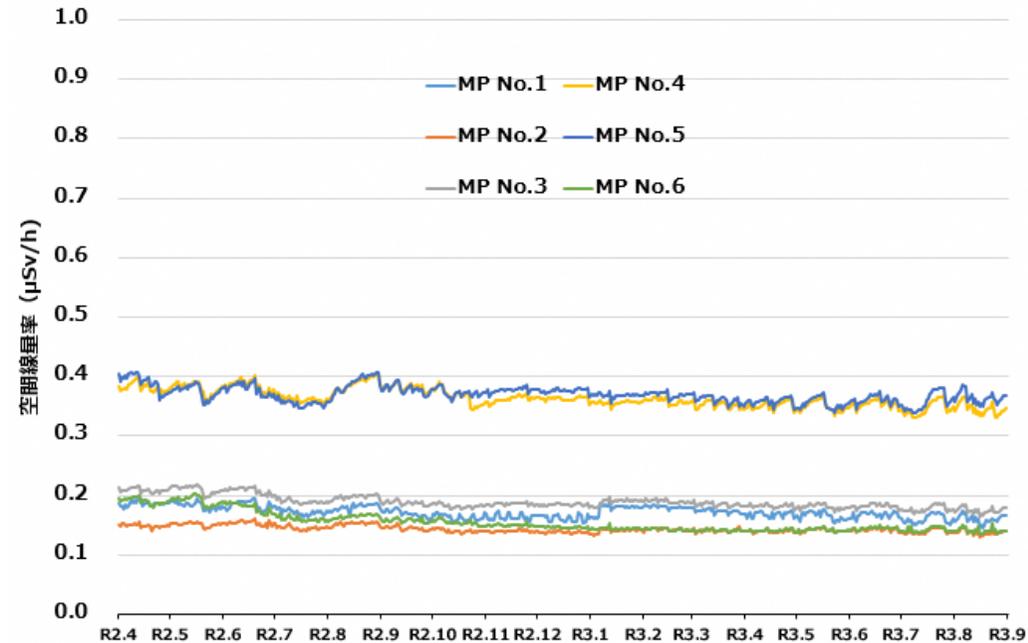
敷地周辺の空間線量率の測定結果

○施設の点検を行ったところ、施設に異常は確認されなかった。また、敷地境界の空間線量率の有意な変化はないことを確認した。

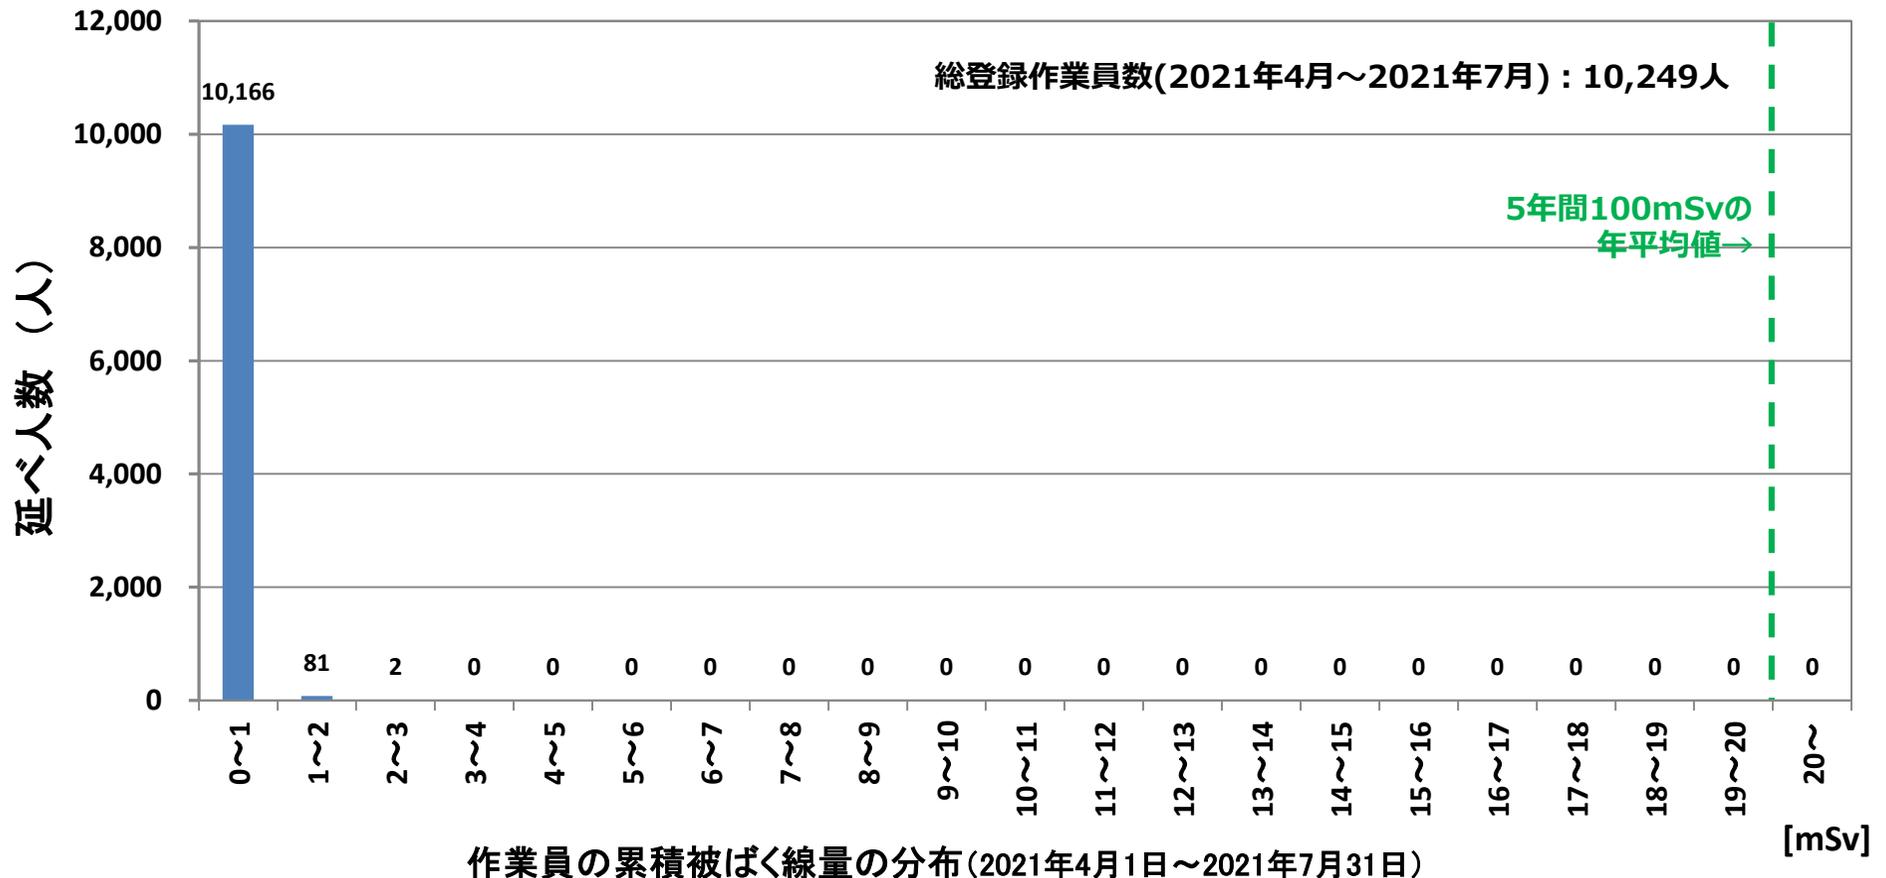
- 仮置場等及び中間貯蔵施設の作業員、輸送車両の運転者等、全ての業務従事者の被ばく線量が、電離則及び除染電離則で定められた限度(5年間で100mSvかつ1年間で50mSv等)を超えないよう、各工事の受注者が管理している。(各受注者は、安全を見込んだ自主的な目標を設定し、管理している。)
- 環境省は、各受注者が管理する作業員の被ばく線量の情報を収集・分析し、管理が適切に実施されていることを確認している。

※ 中間貯蔵施設事業による被ばく線量に限ると、同期間の累積被ばく線量の最大は2021年度(7月末迄)2.10mSv。

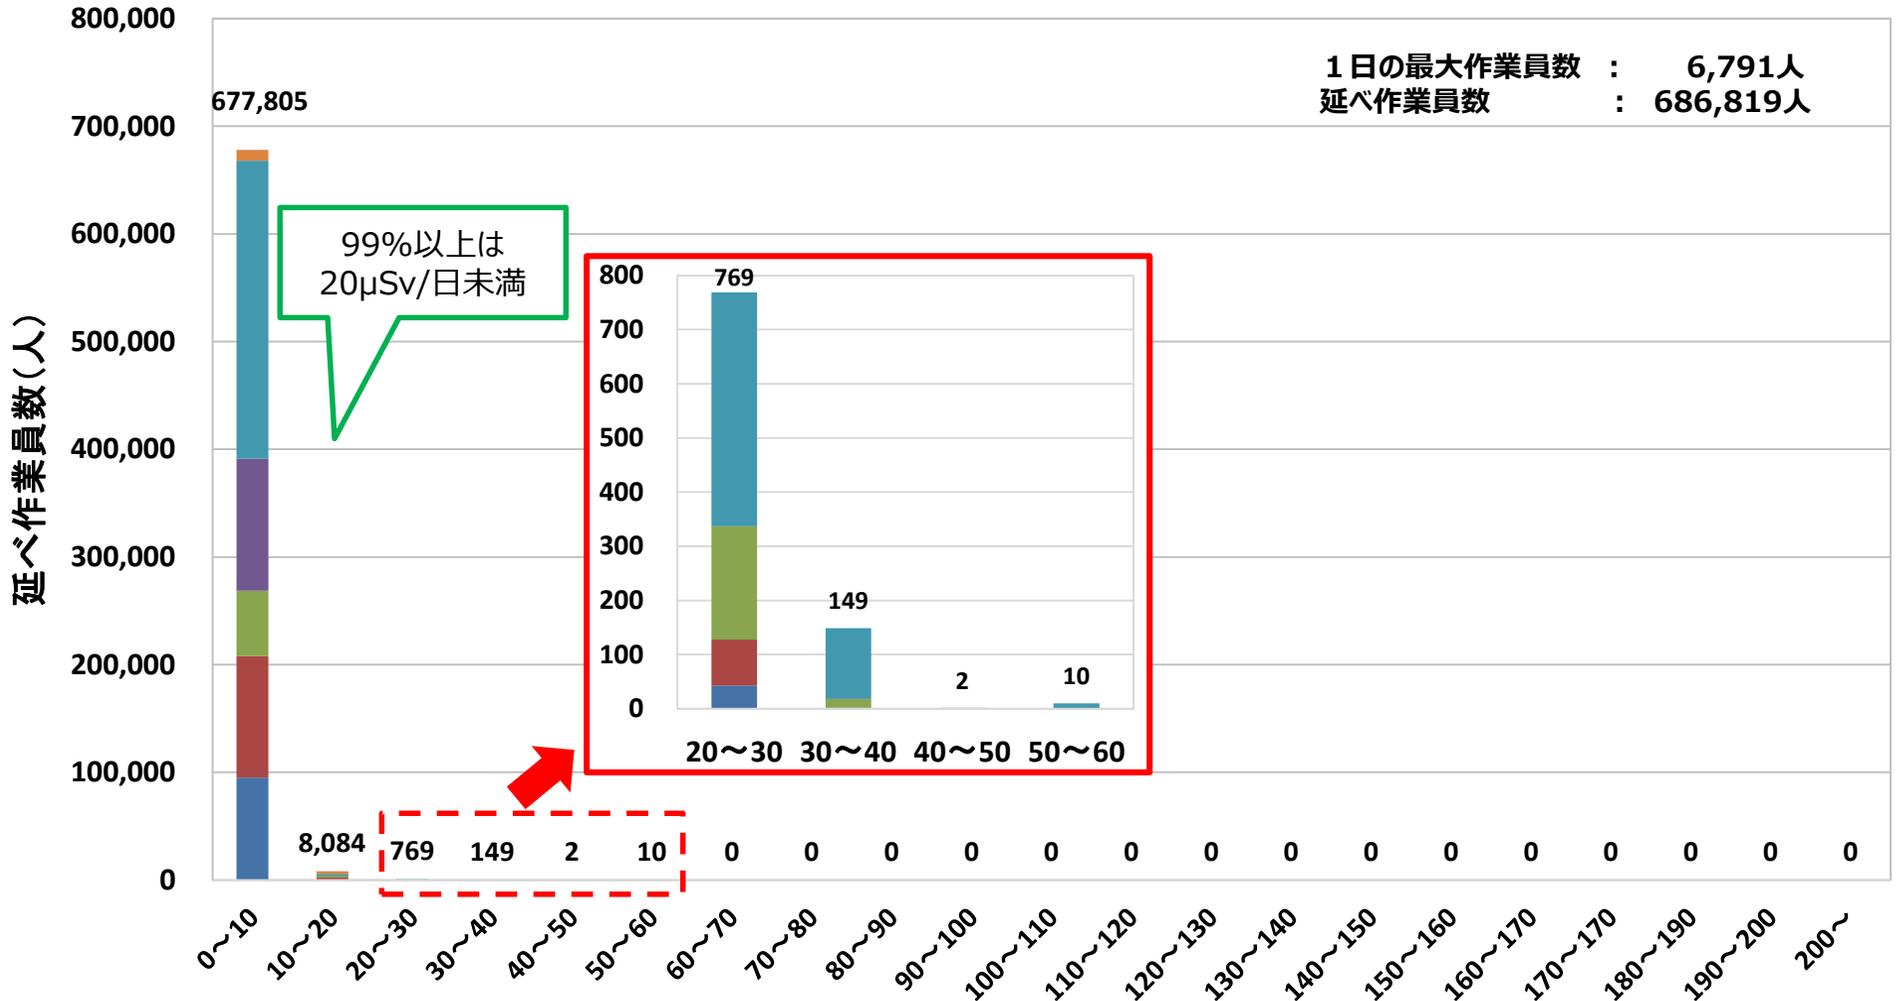
作業員の日次被ばく線量の分布(2021年4月1日～2021年8月31日)

■ 管理・監督者等 ■ 仮置場作業員 ■ 保管場作業員 ■ 運転者 ■ 施設作業員 ■ その他

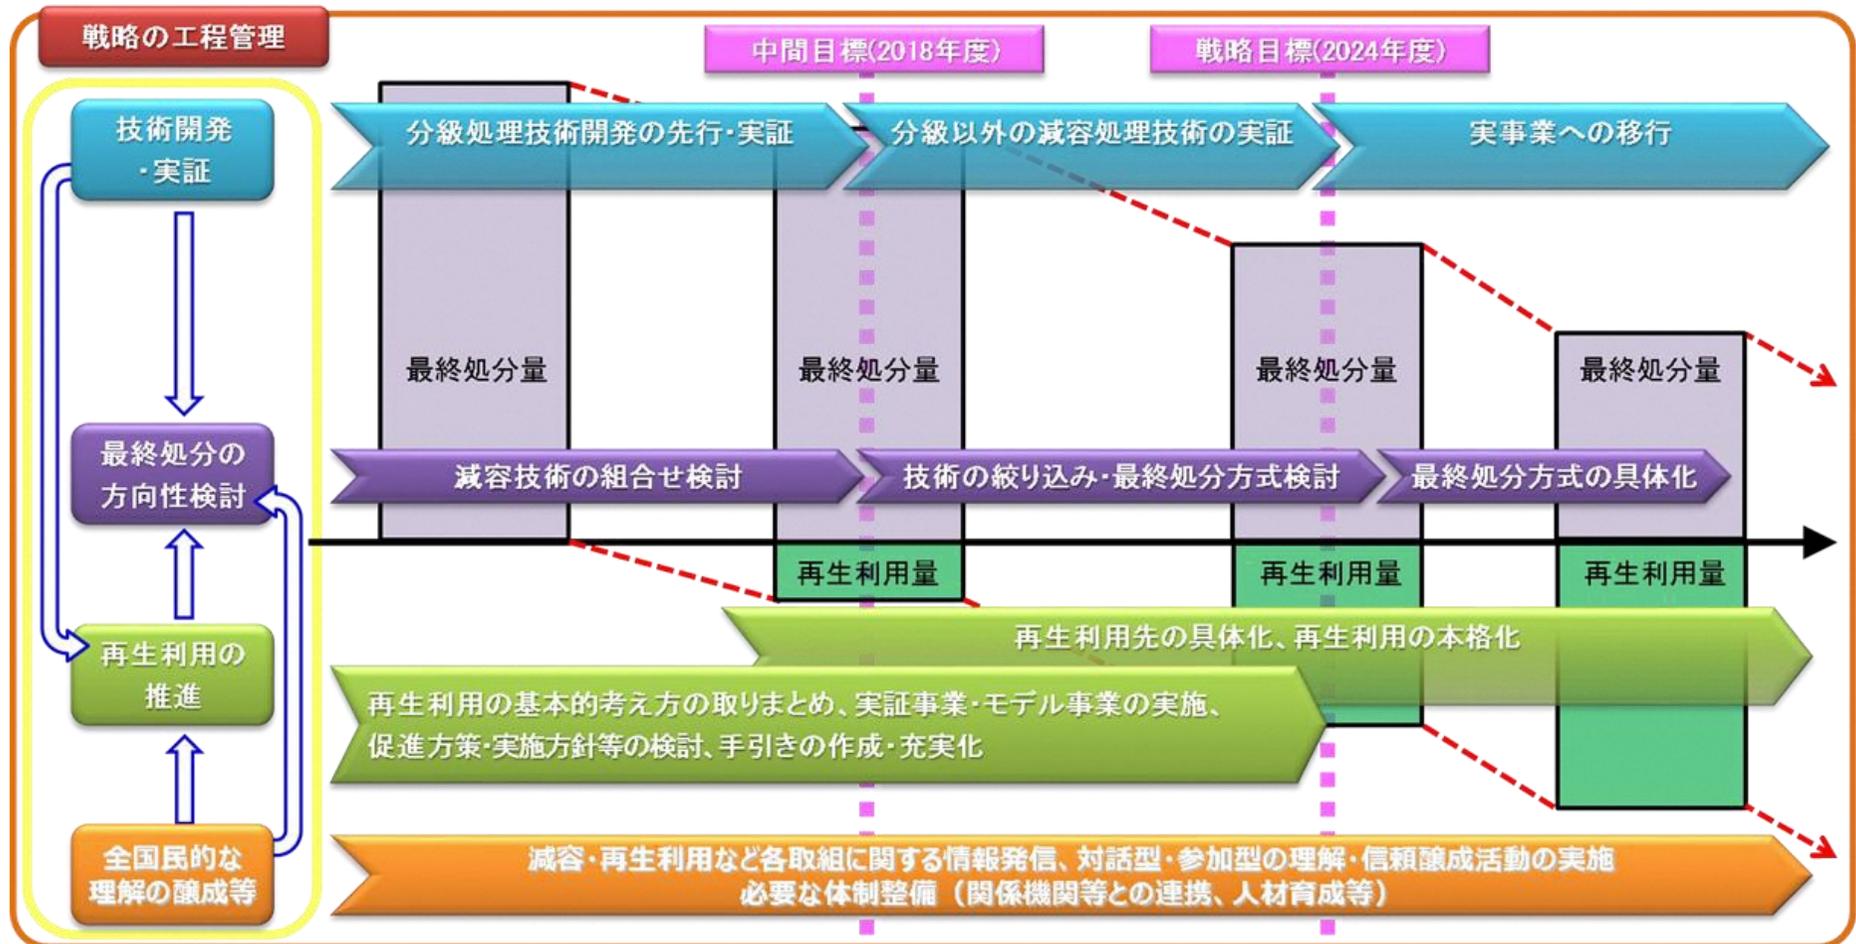
- 減容処理技術の開発や再生利用の推進等の中長期的な方針として「中間貯蔵除去土壌等の減容・再生利用技術開発戦略」及び「工程表」を2016年4月に取りまとめ、2019年3月に見直し。
- 「技術開発戦略」及び「工程表」に沿って、戦略目標年（2024年度）までに基盤技術の開発を一通り完了することを目指すとともに、除去土壌等の再生利用を推進。また、技術開発の進捗状況や再生利用の将来見込みを踏まえて、最終処分場の構造・必要面積等について一定の選択肢を提示。

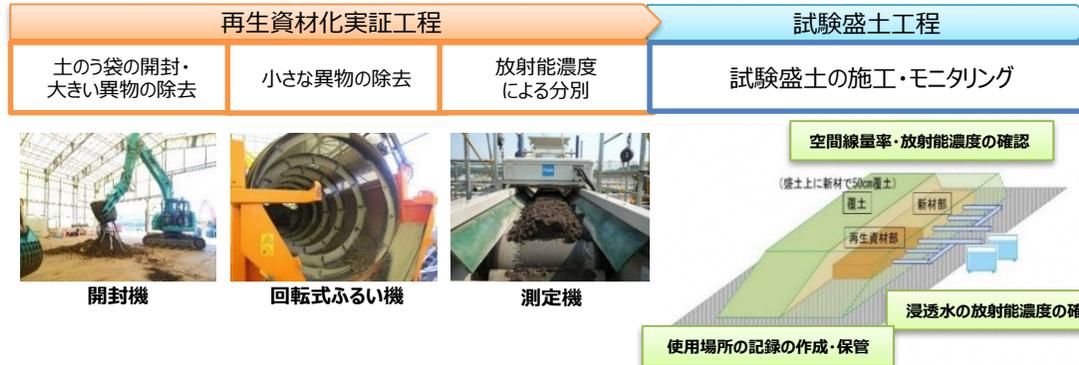
◆作業工程

- 南相馬市において、再生資材化の方法や再生資材を用いて施工した盛土の安全性等を確認するための実証事業を行っている。
- 本実証事業において、盛土の施工前後で空間線量率等の大きな変動は見られず、盛土の浸透水の放射性セシウムは検出下限値未満であり、安全性が確認されている。今年度中に盛土を撤去予定。

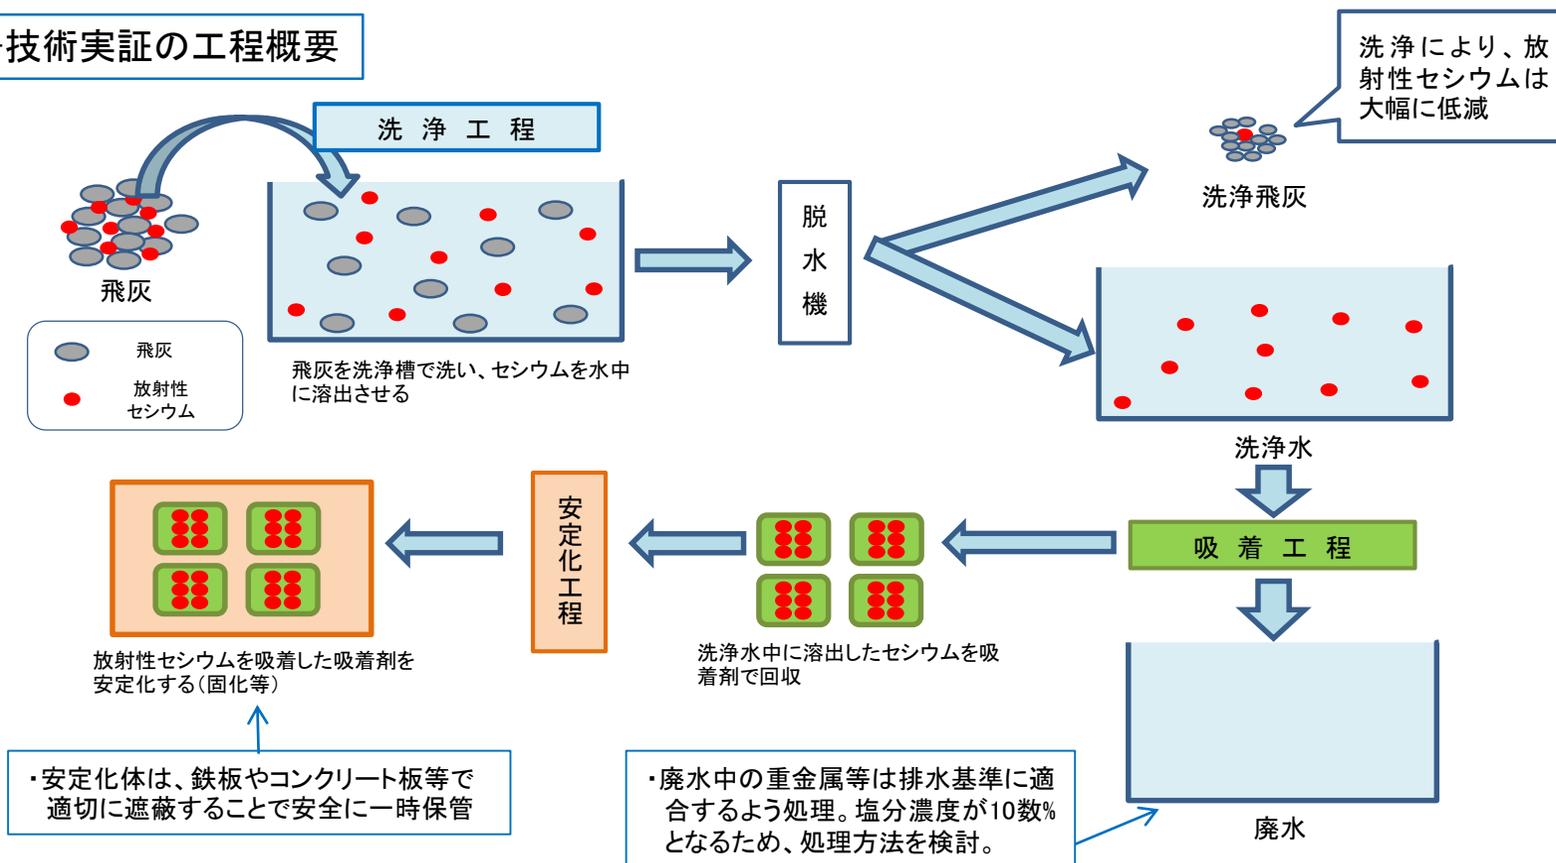
飛灰洗浄技術実証の工程概要

- 仮設灰処理施設で生じる「放射性セシウムが濃縮された飛灰（ばいじん）」の県外最終処分に向け、減容化及び安定化を図るための技術について実証を行う。
- 飛灰中の放射性セシウムが水に溶けやすい性質であることを利用し、飛灰を水で洗浄して（洗浄工程）溶け出した放射性セシウムを吸着剤で回収し（吸着工程）、回収した放射性セシウムを安定化体にする（安定化工程）一連の技術について確認する。

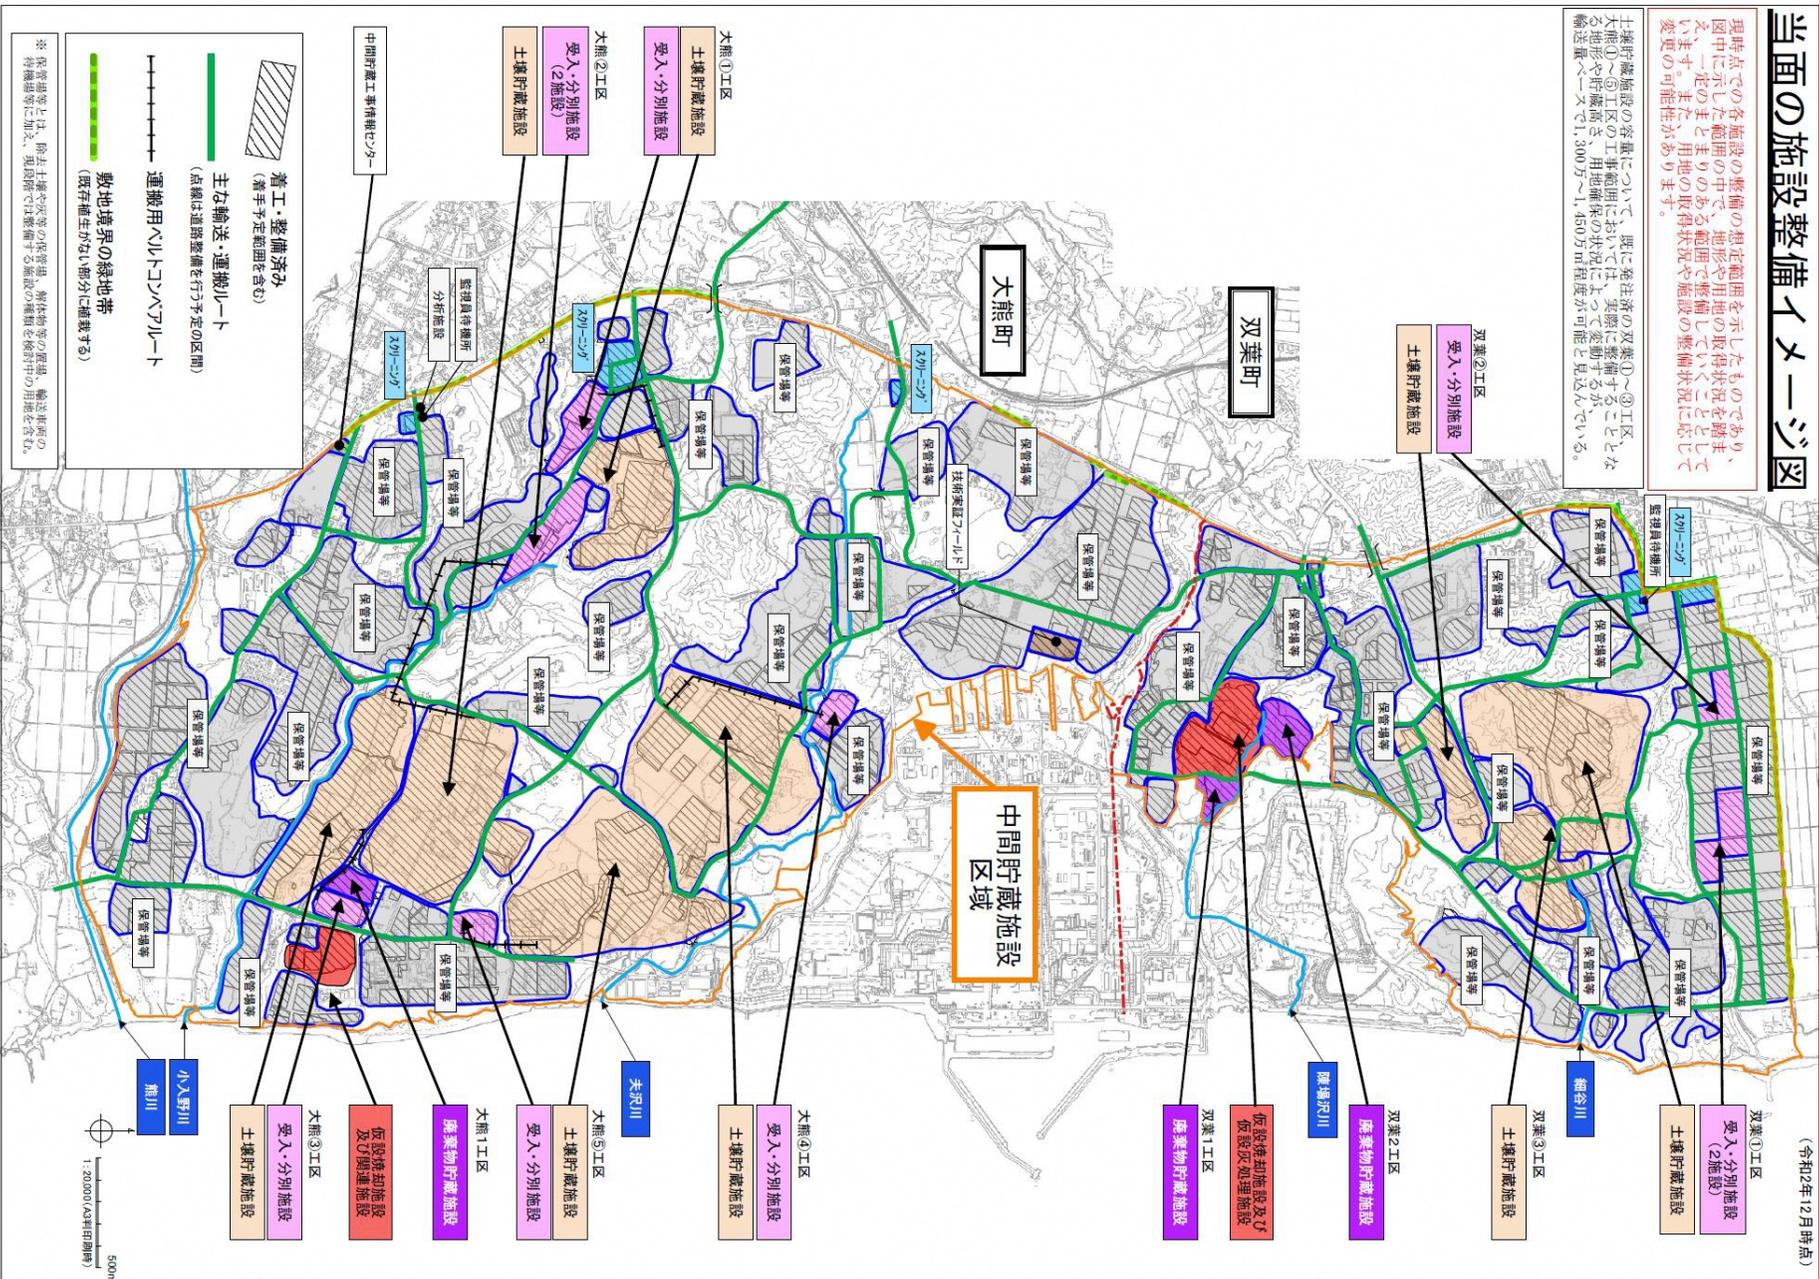
当面の施設整備イメージ図

現時点で示した各施設の整備の想定範囲を示したものであり、図中に示した範囲の中で、地形や用地の取得状況を踏まえて、一定のまとまりのある範囲で整備していただくことと想定しています。また、用地の取得状況や施設の整備状況に応じて変更の可能性ががあります。

土壌貯蔵施設の容量について、既に発注済の双葉①～③工区、大熊①工区の工事範囲においては一車線に敷設することとなる地形や貯蔵高さ、用地確保の状況によっては敷設するが、輸送量ベースで1,300万〜1,450万程度が見込んでいます。
