福島第一原子力発電所における 放射線防護上の不適合事例について

2022年2月7日

東京電力ホールディングス株式会社

前回報告以降に発生した放射線管理に係る不適合

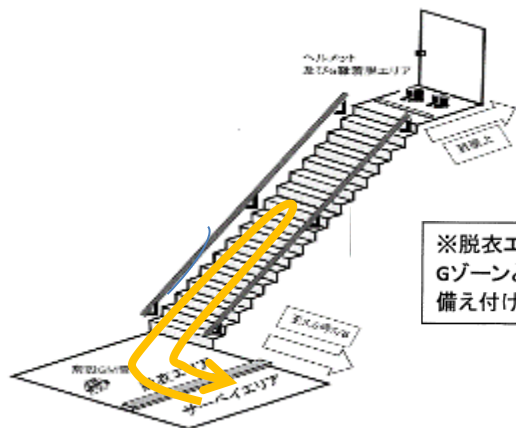
- 協力企業作業員は、5 / 6号機サービス建屋屋上での作業のため汚染のおそれのない管理対象区域から、G zoneである脱衣エリアに入ったところで忘れ物に気付いたため、汚染のおそれのない管理対象区域へ戻った。その際、保護衣の脱衣およびセルフによる身体サーベイが必要であったが、実施しなかった。

※脱衣エリアとサーベイエリアを分けるボックス(段差)がGゾーンと汚染のおそれのない管理対象区域の境界になっているため備え付けのGM管にて身体サーベイを実施し汚染が無いことを確認する必要がある

- 保護衣の脱衣、およびセルフによる身体サーベイをせずに、汚染のおそれのない管理対象区域に立ち入った。

- 汚染のおそれのない管理対象区域に立入る場合は保護衣を脱衣し、身体および携行、装着している物の表面汚染密度を確認する。

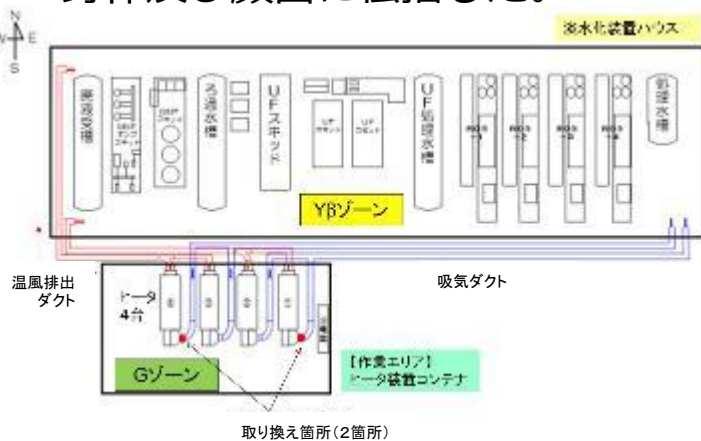
○当社社員が、淡水化装置ハウス内（Yβzone）を温めるヒータ装置が設置されたコンテナエリア（Gzone）で、Yβzoneに連通した吸気ダクト取替作業をGzone装備で実施。取り外したダクトの汚染が作業服に伝播した。その後淡水化装置ハウス内での作業でYzone装備を着脱した際に、作業服の汚染が身体及び顔面に伝播した。

- Yβzoneに連通している配管損傷を発見した時に、環境測定を行わなかった。
- 連通先のYβzoneのダスト濃度のみで、Gzoneで作業しても問題ないと判断してしまった。（表面汚染に対する意識が低かった）

- バウンダリーが崩れている事象を発見した際は環境測定を行う。
- ダクトを開放する際は想定される汚染伝播・ダスト飛散を考慮してzoneの変更を行う。

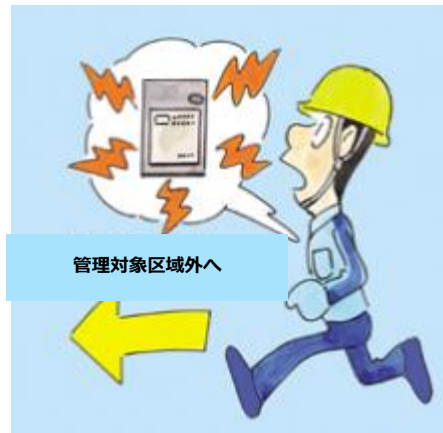
○協力企業作業員が、管理対象区域内でバスの運行業務を行っていたところ、電子式線量計（以下A P D）の警報が規定時間に達したため、連続鳴動したにもかかわらず、そのままバスの運行を優先した結果、10時間以上の入域となった。なお、本事象については、休憩時間を除く作業時間は10時間を超えていない。

○A P Dの警報が連続鳴動しても、作業を継続した。

○A P Dの警報が連続的に鳴動した場合は、速やかに作業エリアから退域する。

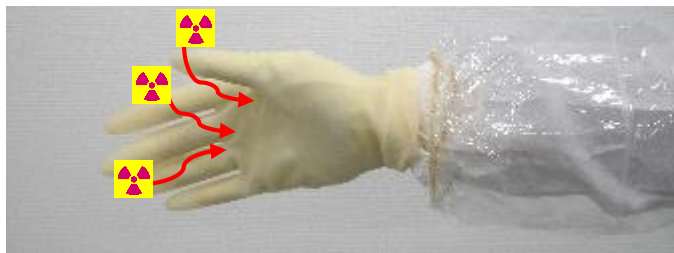
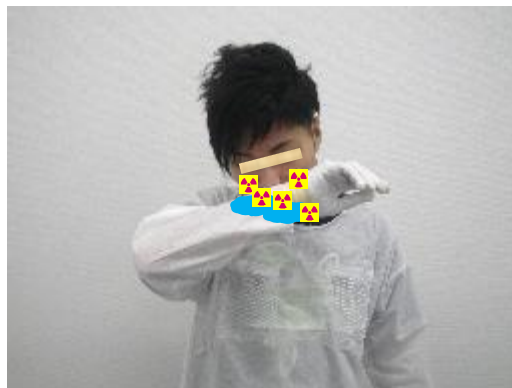
- 協力企業作業員が、H4南タンクエリア雨水カバー固定部品交換作業中、地表部に落ちていた固定部品(インシュロック)を回収した際に、集積した枯葉等に触れたことでゴム手袋に汚染が付着した。その後、ゴム手袋を交換しないまま無意識に顔面に触れたことで汚染が伝播した。

- 作業中一度もゴム手袋の交換を実施していなかった。
- 汚染されたゴム手袋で顔面に触れた。

- こまめなゴム手袋交換で、汚染拡大(付着)を防止する。
- 汚染検査が終了するまで、身体に触れない。
