# 絶え間なく襲う大災害に立ち向かって

平成23年7月新潟・福島豪雨災害記録誌【災害対応編】

平成25年3月  
福島県土木部

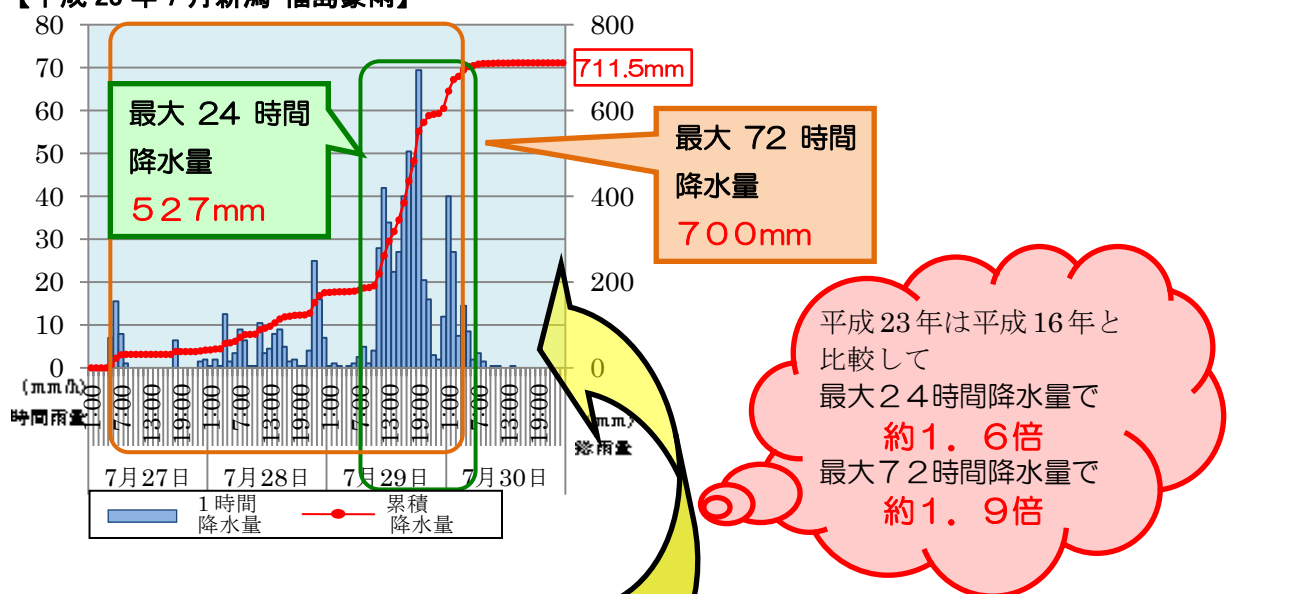
【図2.9】只見観測所雨量データの比較

これは次ページの【図2. 9】雨量データからも分かるように、降り始めからの総降水量で比較すると、平成16年豪雨が754. 5mmであり、平成23年豪雨の711. 5mmより多くの雨が降ったが、最大24時間降水量及び72時間降水量で比較すると、平成16年豪雨がそれぞれ330. 0mm/24h、378. 0mm/72hであったのに対し、平成23年豪雨は527. 0mm/24h、700. 0mm/72hと短期間にまとまった雨が降り続いていた。

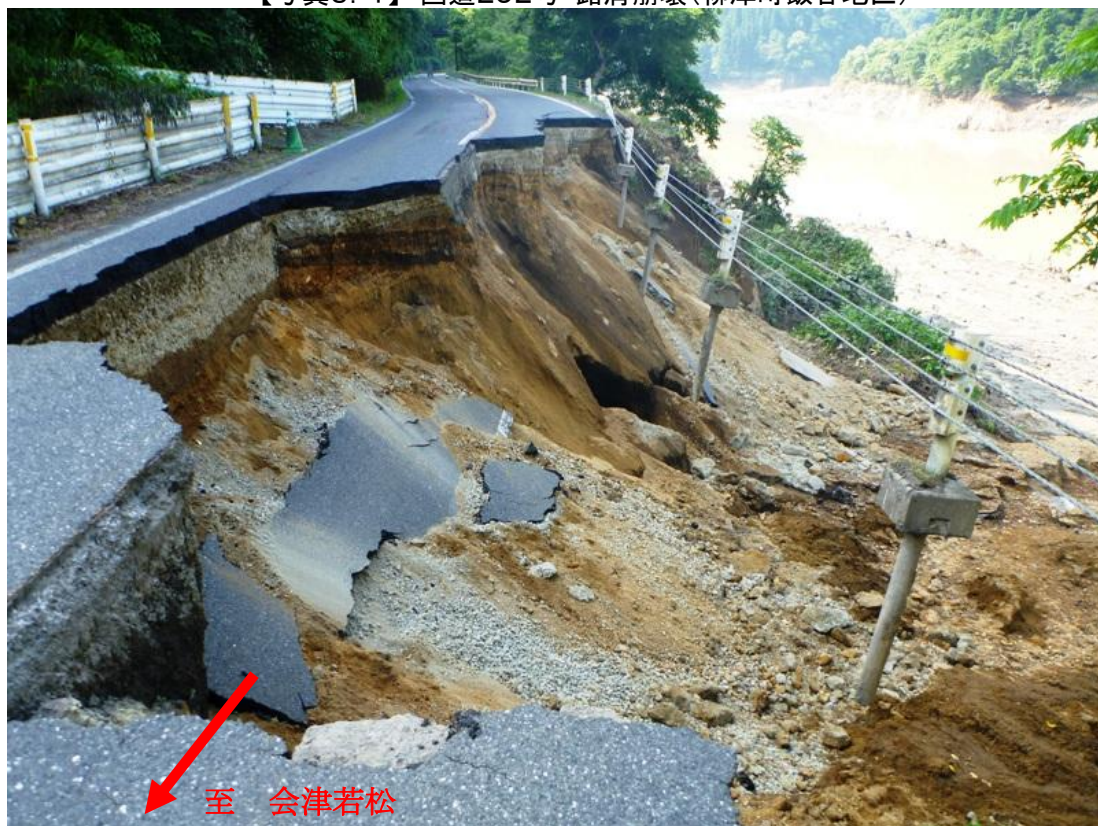
【写真3. 1】 国道252号 路肩崩壊(柳津町飯谷地区)

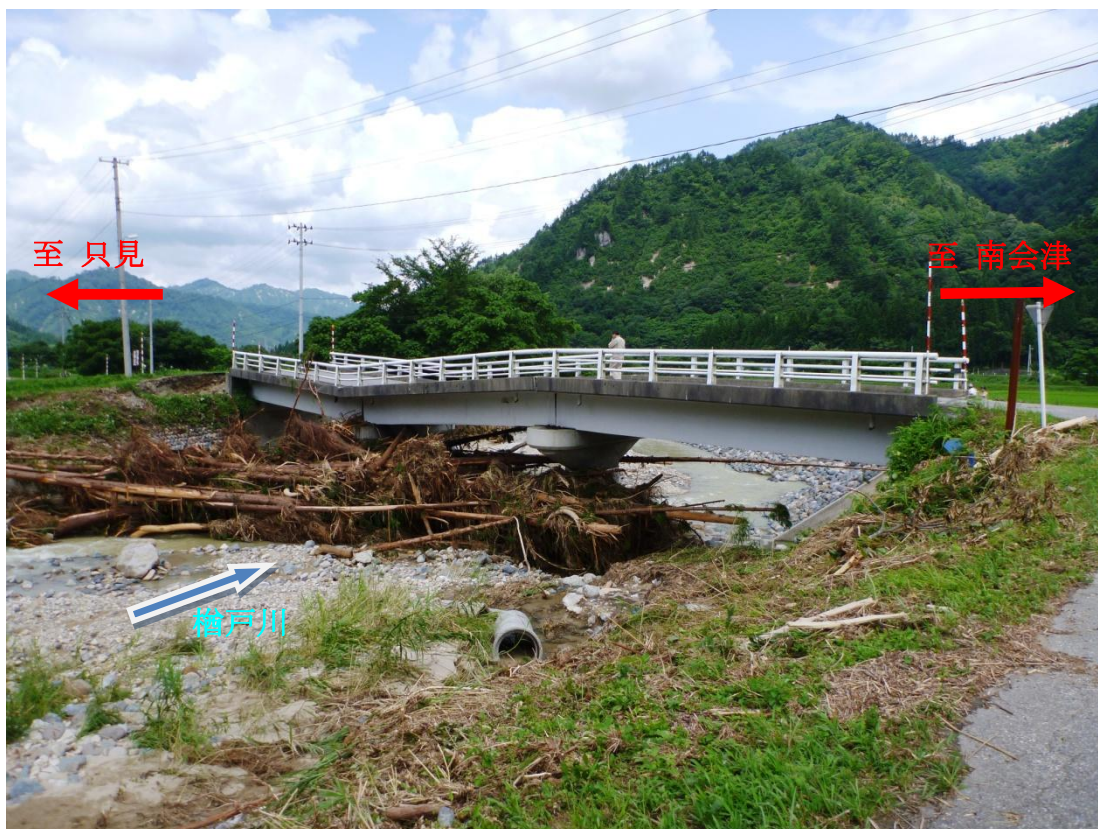
【写真3. 2】 国道289号花立橋 橋脚沈下(只見町榎戸地区)

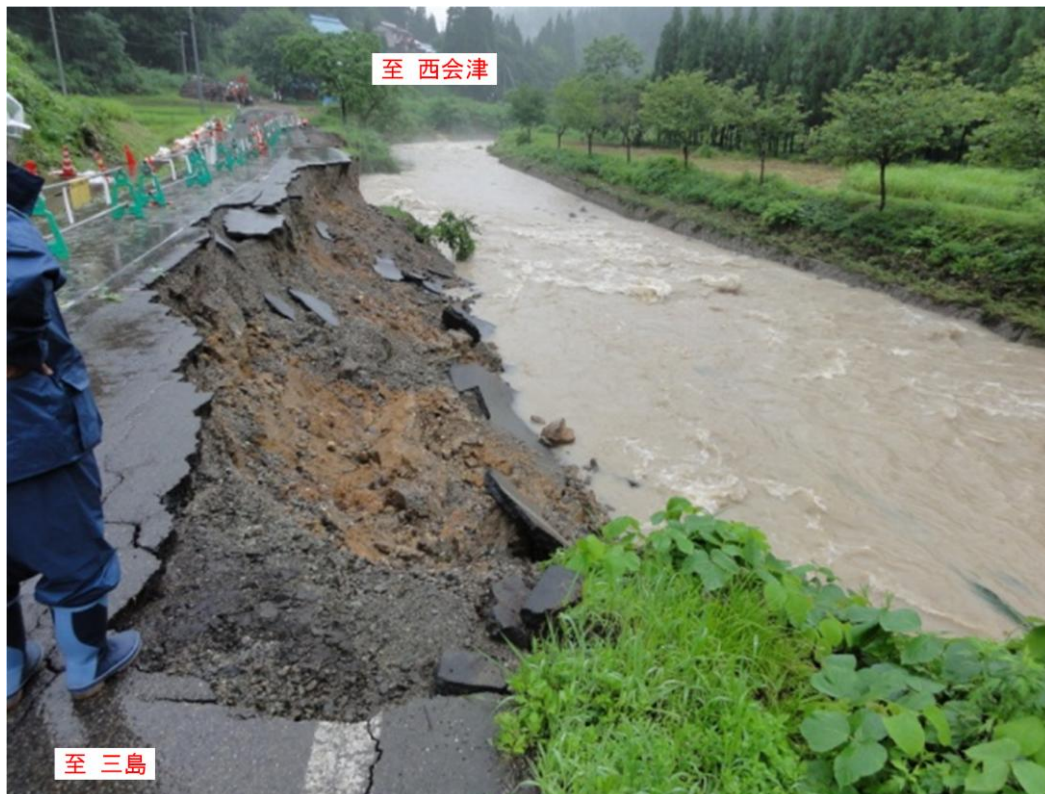
【写真3. 3】 国道400号路肩崩壊(西会津町下谷地区)

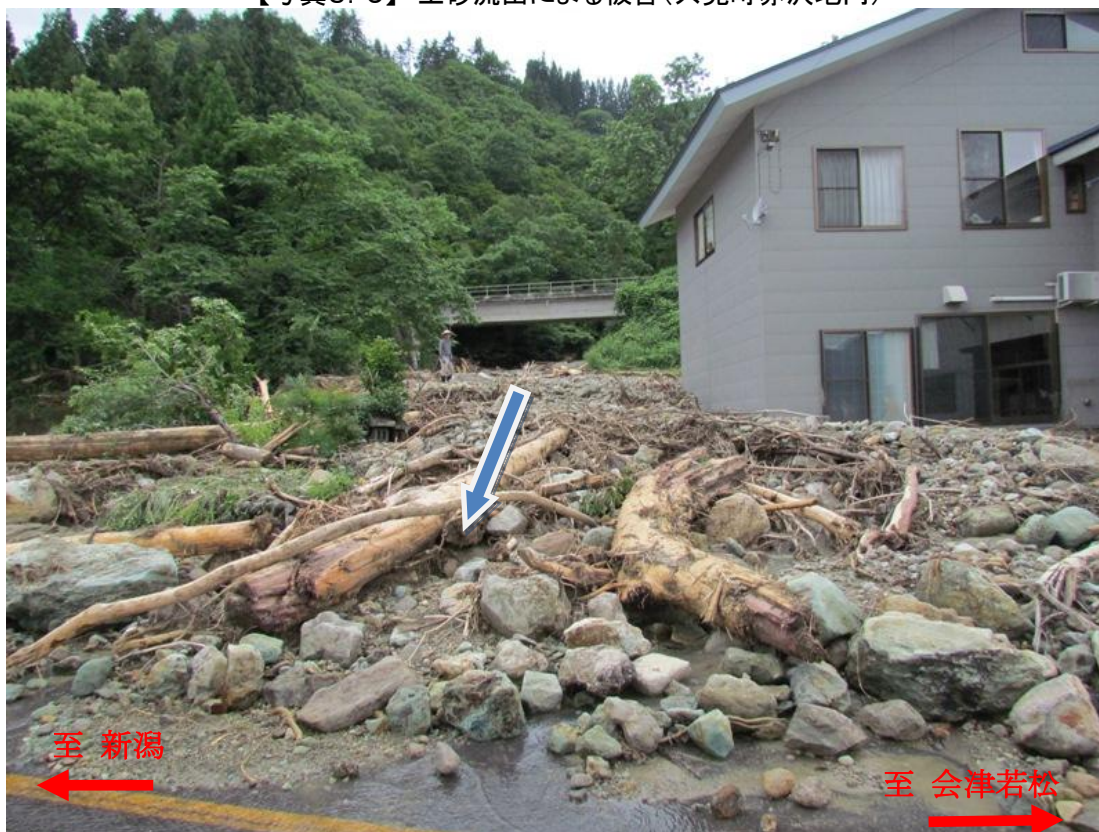
【写真3. 5】土砂流出による被害(只見町赤沢地内)

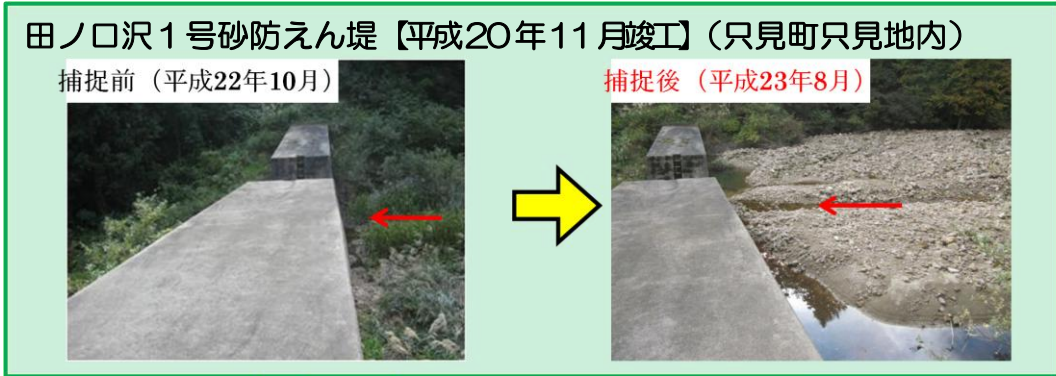
【図3. 2】対策施設の効果事例①

今般の災害においては多数の土砂災害が発生し、多くの人家やインフラ施設に壊滅的な被害をもたらした。そのような中で、計画的な土砂災害対策を実施していたことにより、土石流の被害から人家を守った事例も見られ、改めて砂防施設の効果が認められた。

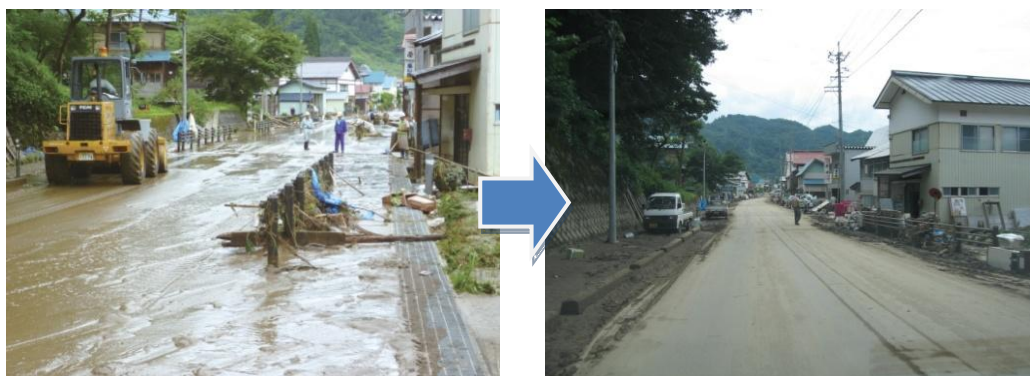
【写真4. 4】国道252号浸水後及び応急復旧状況(金山町西谷地区)

奥会津の過疎・中山間地域と会津地方の経済の中心となる会津若松市を結び、緊急輸送・生活・観光など多種多様な役割を担う国道252号をはじめ、会津地方の各地域コミュニティを繋ぐ重要な生活道路が今般の災害においては、浸水、土砂流出、路肩崩落等により多数の通行止め箇所が発生した。これに対し、発災直後から地元業者による懸命で迅速な活躍により、土砂等の撤去や土のう等による応急復旧が実施され、約1週間で大半の通行規制箇所が解除となった。

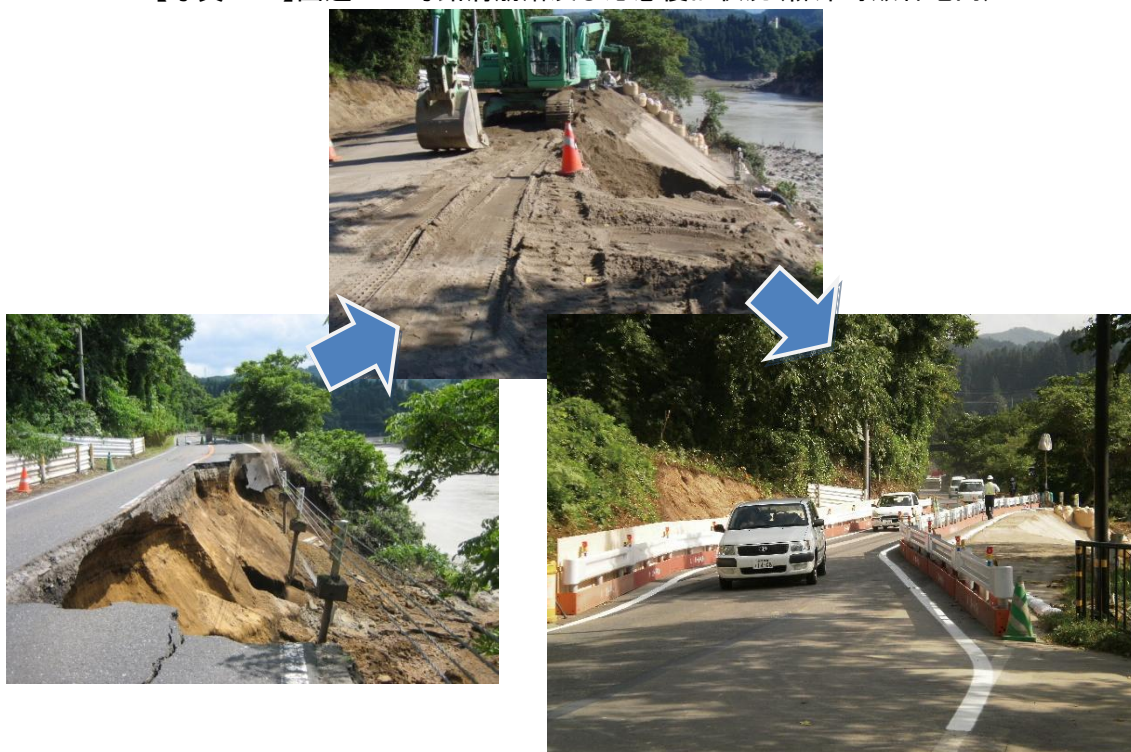
【写真4. 5】国道252号路肩崩落及び応急復旧状況(柳津町飯谷地内)

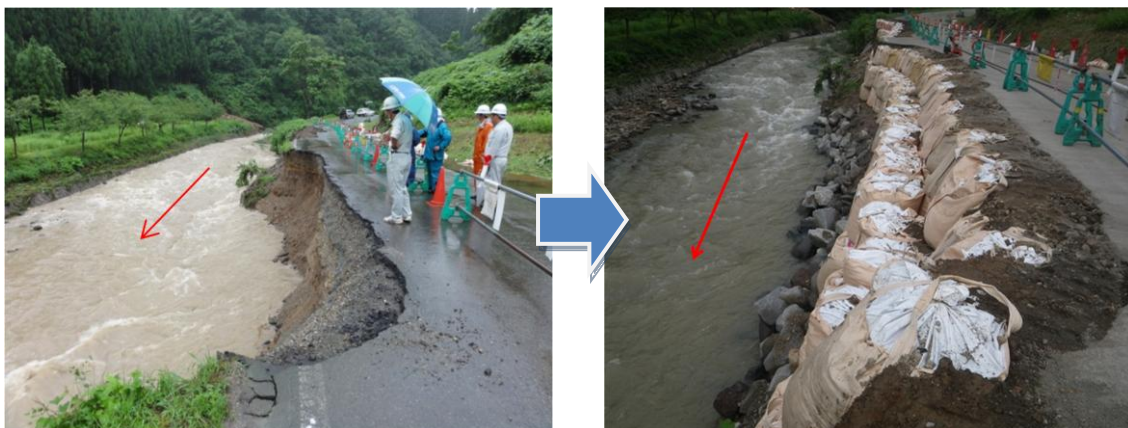
【写真4. 6】国道400号路肩崩壊及び応急復旧状況(西会津町下谷地区)

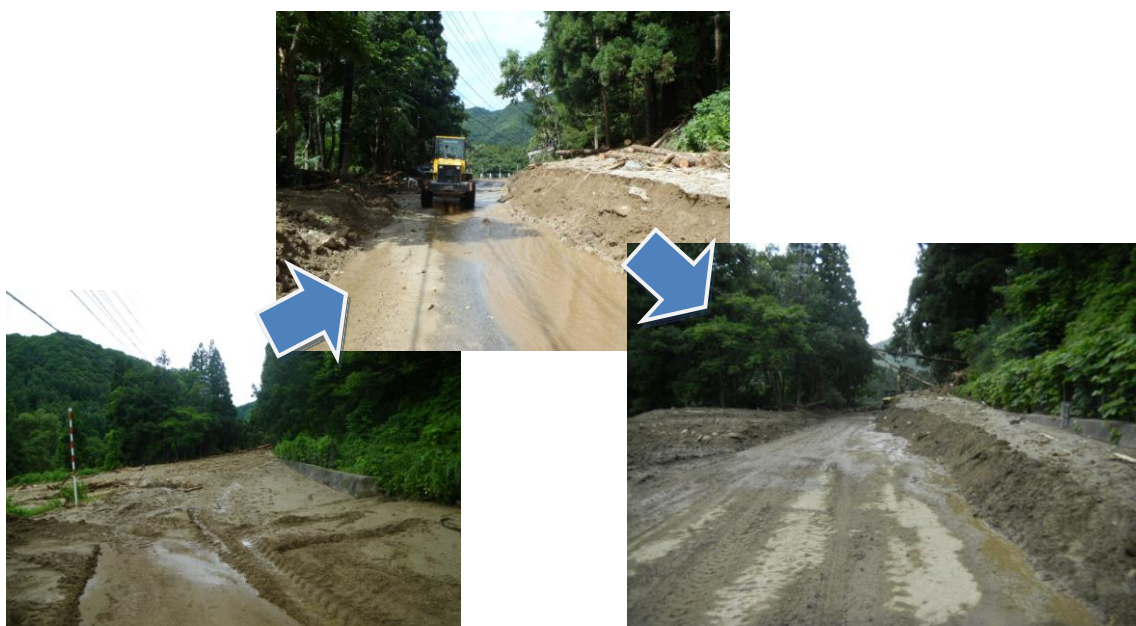
急勾配の山と伊南川に挟まれた国道401号では、急峻で荒廃した沢が多数見られる。今般の災害において、これらの沢から多量の土砂が道路に流出し、平成23年7月29日には南会津町内川地内の約500mの間で、数カ所から土砂流出が発生し道路が寸断された。これにより、この区間を走行していた車両十数台の身動きが取れなくなり、43人が立ち往生し一晩を現地で過ごさざるを得なかった。なお、翌朝、取り残された人々は自力で脱出し全員の無事が確認されている。

【写真4. 7】国道401号(浜野地区)土砂流出・復旧状況

その後、地元業者により道路啓開作業が進められ、平成24年8月2日に土砂の撤去及び大型土のうによる2次災害防止対策を施し、片側交互通行としている。

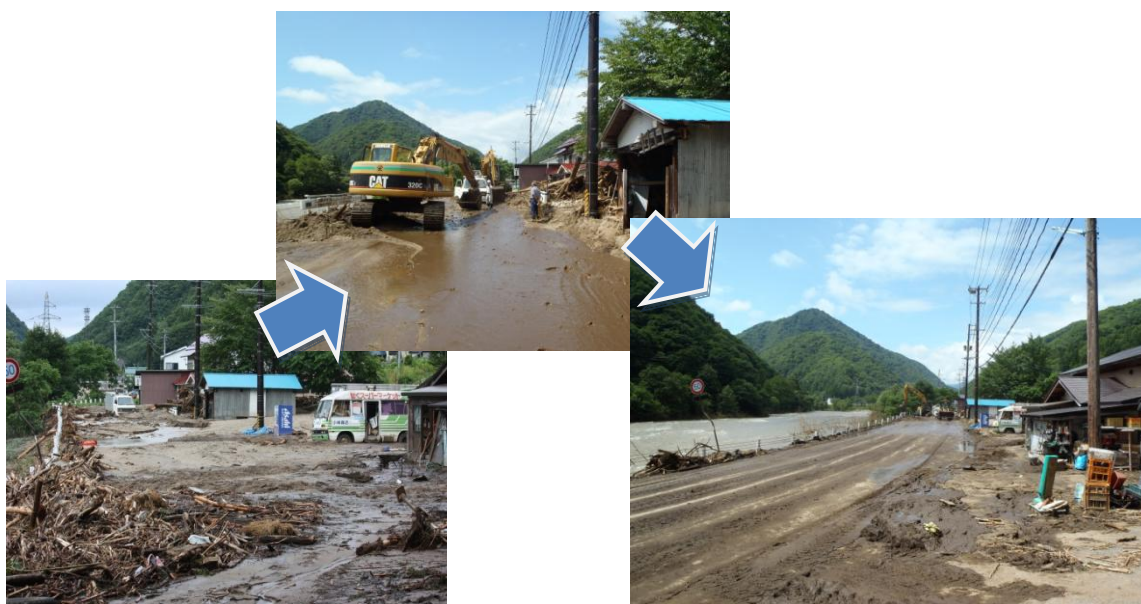
【写真4. 8】国道401号(内川地区)土砂流出・復旧状況

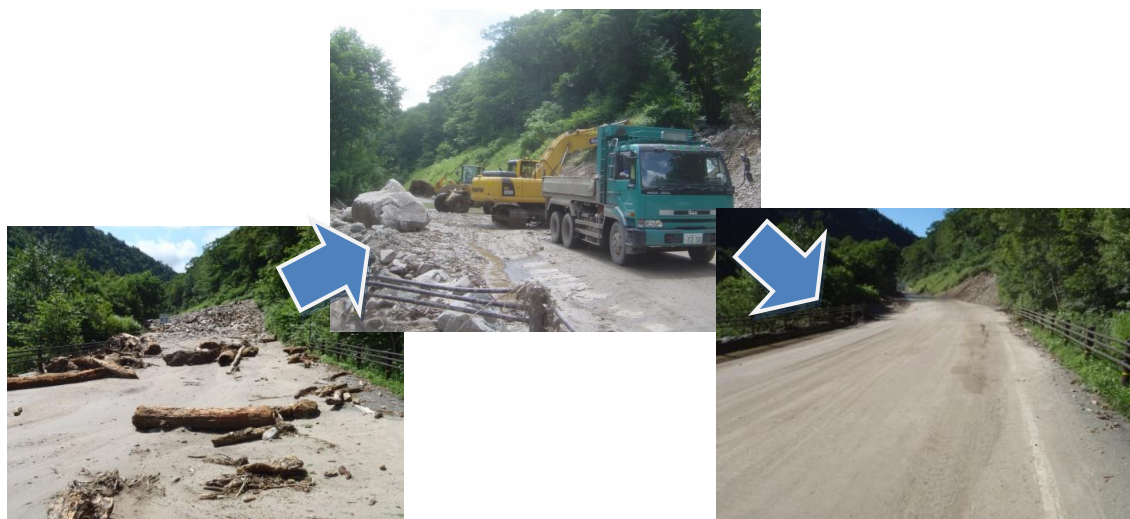
7月29日夜、檜枝岐村民にとって生活道路となっている国道352号においても、国道252号と同様に土砂災害等が沿線各所で発生し、また、新潟県境にある金泉橋(新潟県管理)が落橋した。さらには、国道352号の唯一の迂回路となっている大規模林道(尾瀬小繋ライン)も土砂崩落により通行止めとなり、一時檜枝岐村が孤立状態に陥った。しかし、翌30日の昼過ぎに大規模林道の応急復旧が完了し、迂回路と設定することで孤立状態が解消され、檜枝岐村民及び観光客の無事が確認された。

【写真4. 9】国道352号(錦秋橋付近)土砂流出・復旧状況

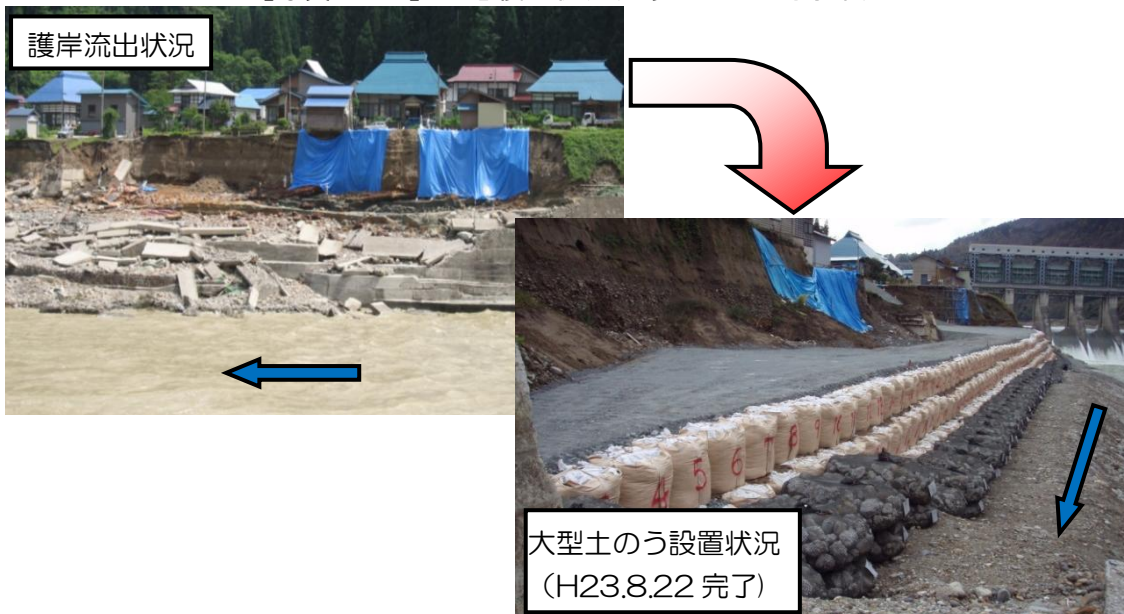
【写真4.10】 応急復旧状況(只見川:金山町水沼)

河川では異常出水等により堤防決壊、護岸流出等の被害が発生したため、再度出水した際に二次被害の発生が懸念されることから、背後地に住宅等がある箇所を優先的に大型土のう等により応急復旧を実施した。

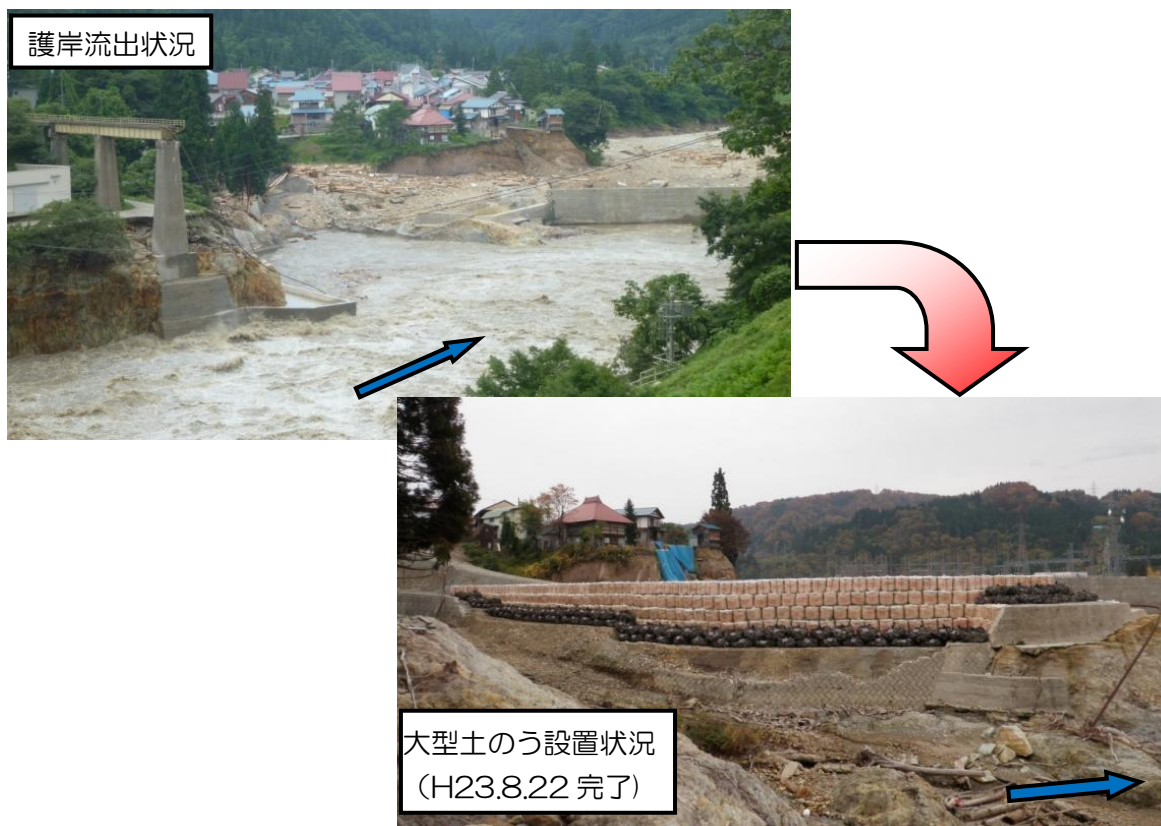
【写真4.11】 応急復旧状況(只見川:金山町本名)

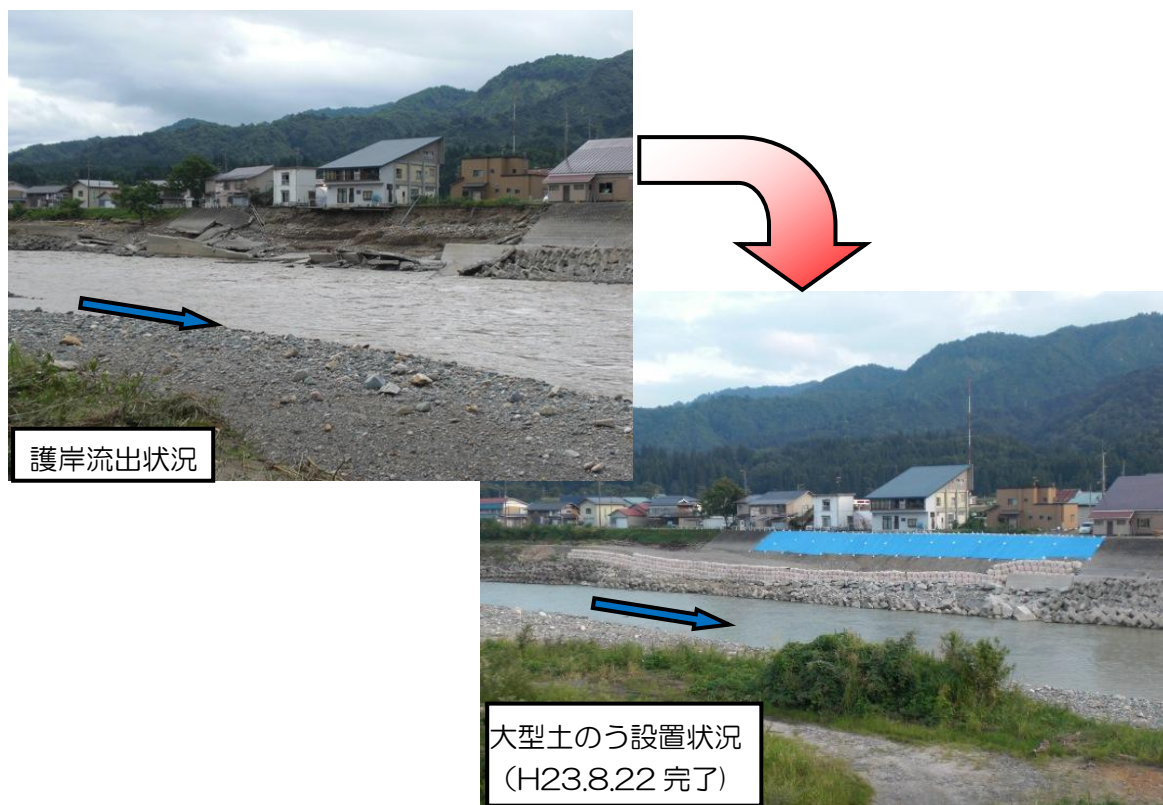
【写真4.12】 応急復旧状況(伊南川:只見町福井)

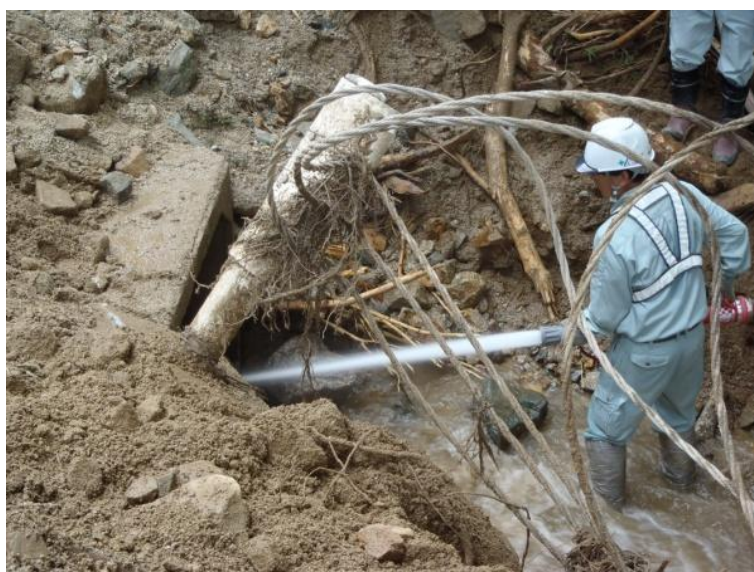
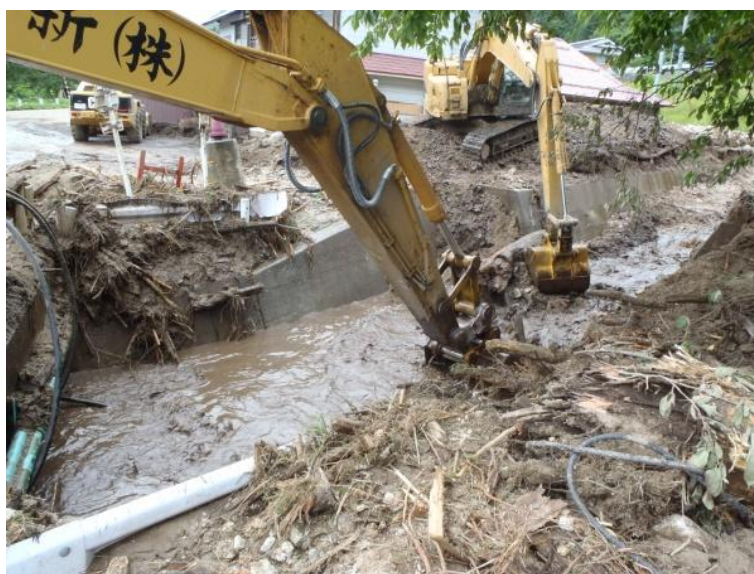
【写真4.13】沢部埋塞土砂撤去状況

これに対して、地元業者による道路の啓開作業及び土砂で埋塞した沢部の除去を行って、2次災害防止を図り、住宅等に浸入した土砂は、自衛隊やボランティア等の協力により撤去している。

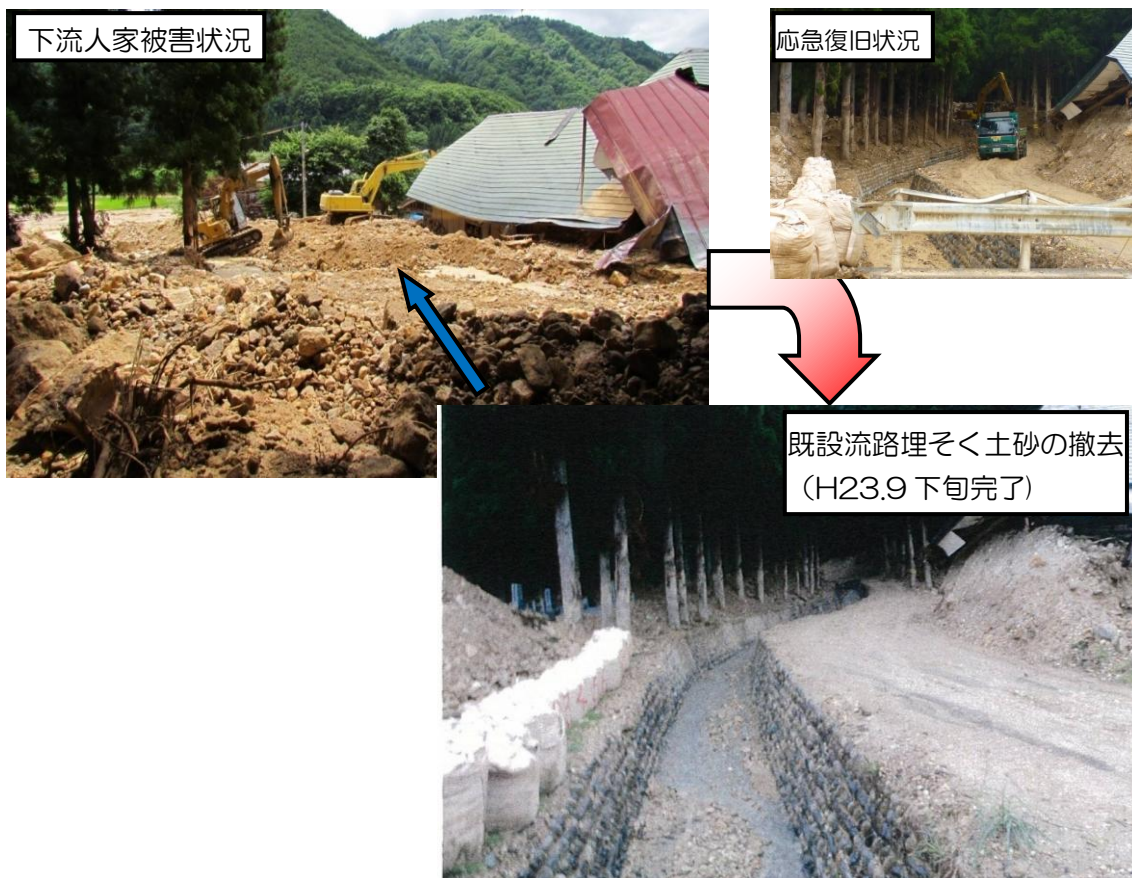
【写真4.14】 応急復旧状況(宮ノ前沢:只見町熊倉)

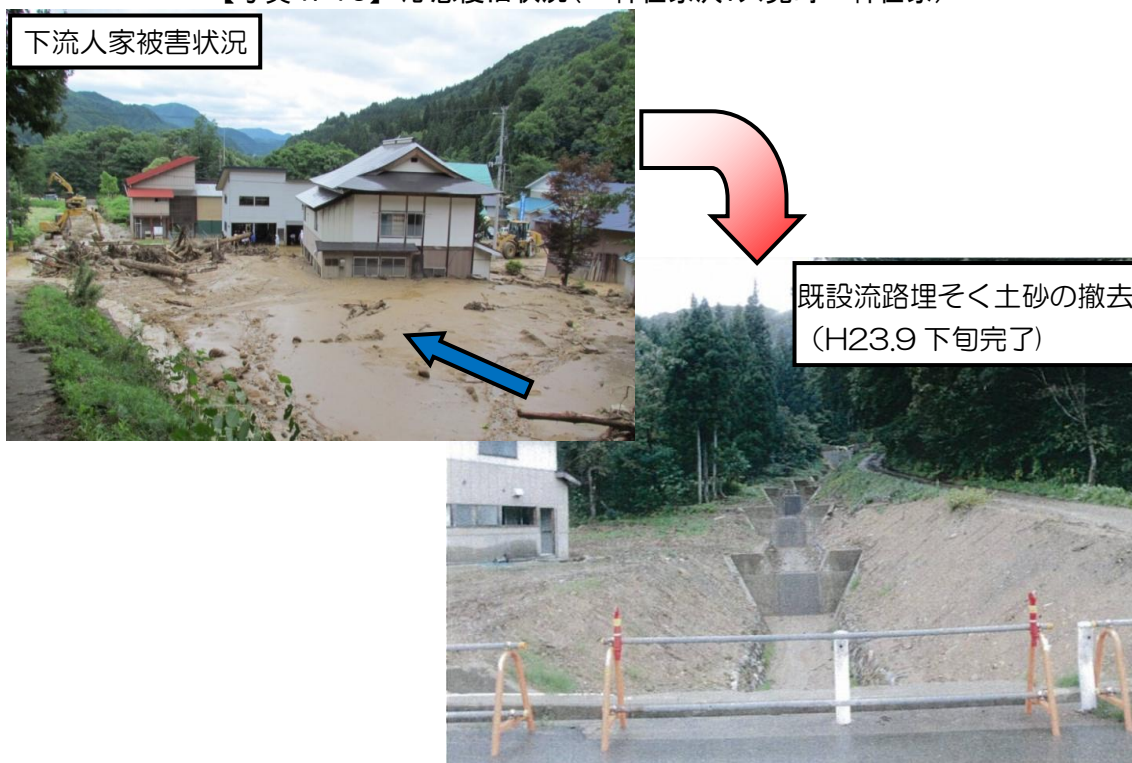
【写真4.15】 応急復旧状況(二軒在家沢:只見町二軒在家)

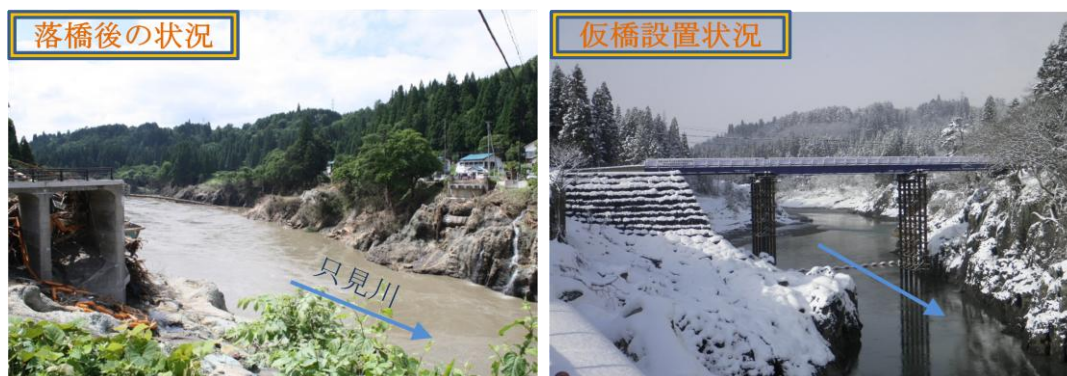
【写真5. 13】二本木橋落橋(左)及び仮橋架橋状況(右)
