福島第一原子力発電所現地確認報告書

瓦礫類一時保管エリアX

瓦礫類一時保管エリアXにおける収納容器のシート養生状況

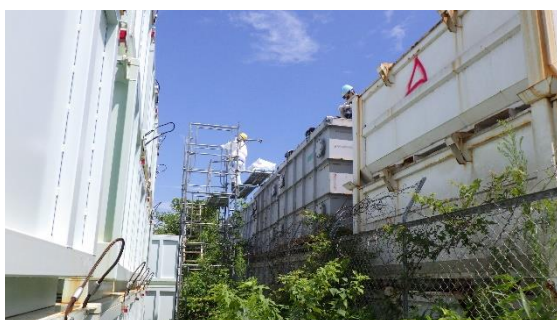
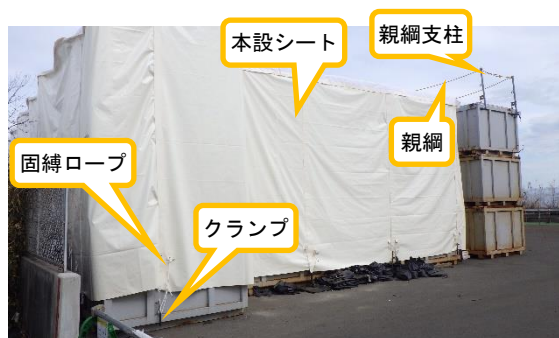
(写真1-1)
一時保管エリアXの状況①
(令和3年7月30日南側から撮影)

- 一部の収納容器には耐候性のある厚手のシートによる本設シート養生が実施されていた。
また、これから本設シートを養生するコンテナ上には安全帯のフックを掛けるための親綱と親綱を通すための親綱支柱が設置されていた。（写真1）
- 一部のコンテナの周囲には、養生するための本設シートが仮置きされていた。（写真2）
- 一部のコンテナには歪みや劣化が見られ、それらの蓋部分にはウレタンフォームの発泡剤が吹き付けされていた。（写真3）
