# 東日本大震災の記録

## 白河羽鳥線道路災害復旧工事(途中経過報告)

県南建設事務所  
道路課 副主査 嶋原 保志

施工場所: 西白河郡西郷村大字羽太地内

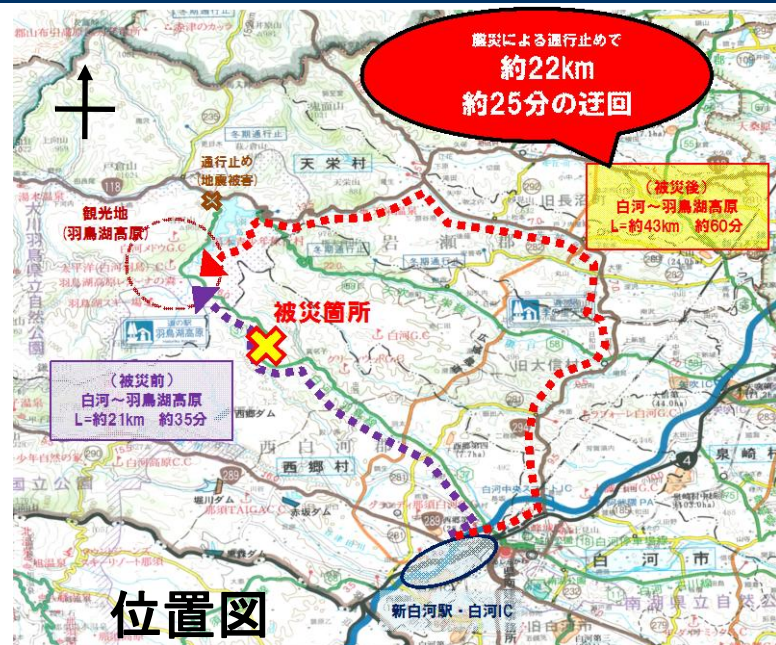
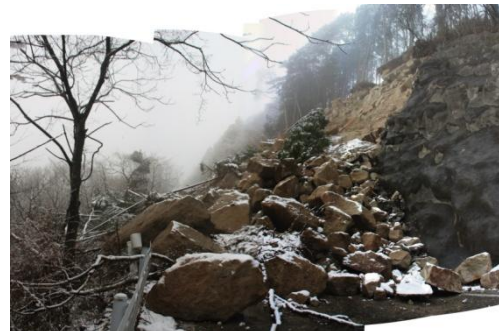
- ・平成23年3月11日に発生した東北地方太平洋沖地震により、白河羽鳥線羽太地区の道路法面の一部に法面崩落が3箇所発生し全面通行止めとなった。また、被災箇所には2台の車が、閉じ込められてしまった。
- ・羽鳥湖高原は、観光施設が多数あるため、地域観光の交流を支える重要な路線である。通行止めによる迂回は、国道294号、国道118号、矢吹天栄線、村道1号線としていたため、通常より約22kmで約25分程度の迂回が必要となった。
- ・元気なふくしまを取り戻す起爆剤とするため、地域住民より早期の通行止め解除を求められた。

被災状況

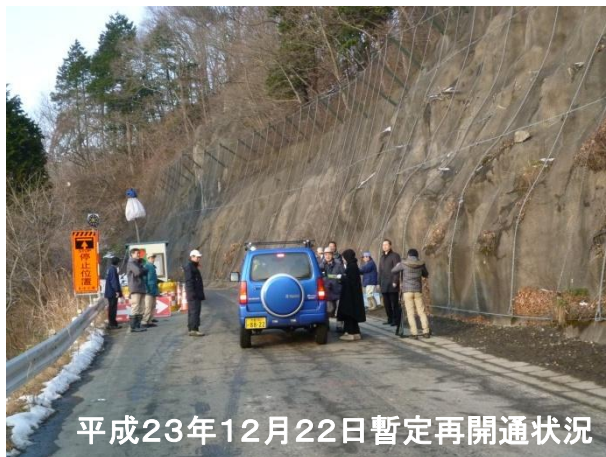
平成23年12月22日暫定再開通状況

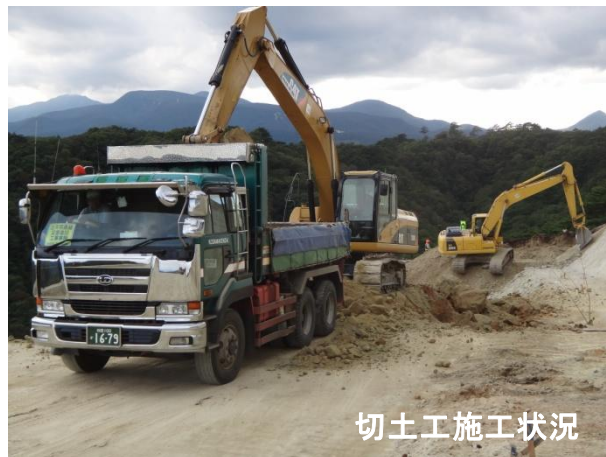
切土工施工状況

- ・現在、切土工と崩落斜面の対策が完了し、暫定全面通行(一部片側交互通行200m)。
- ・現在、擁壁工の施工中であり、既存擁壁が当初想定していた根入れ以上にあることが確認できたため、擁壁の対策工法変更をするため、4回目の変更承認申請に係る手続き中である。

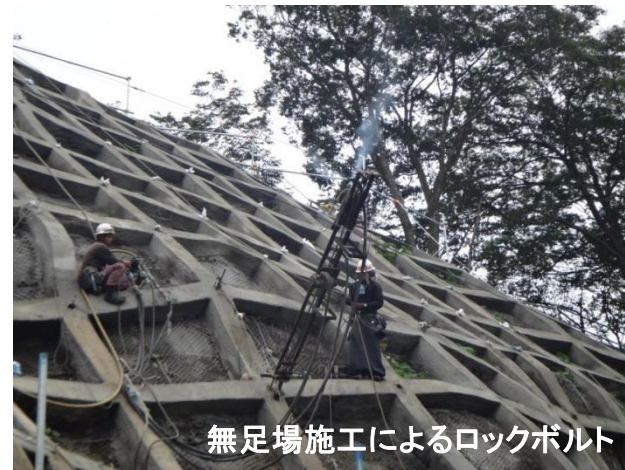
無足場施工によるロックボルト
