福島第一原子力発電所現地確認報告書

- 1 確認日
令和4年6月22日（水）
- 2 確認箇所
使用済燃料乾式キャスク仮保管設備
- 3 確認項目
使用済燃料乾式キャスク仮保管設備の現況

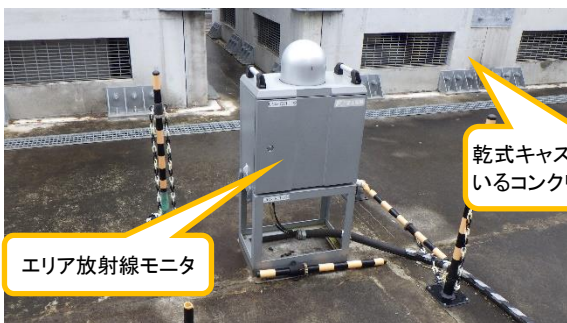
(写真1)
エリア放射線モニタの設置例

- ・現在のキャスク仮保管設備は65基分の乾式キャスクを保管する容量があり、前回確認時と変わらず、3つのエリアに合計37基の乾式キャスクがコンクリートモジュール内に保管されており、それぞれエリア放射線モニタが設置されていた。（写真1）
- ・また、エリア内にはコンクリートモジュールを構築するためのコンクリートパネルなどの資材が保管されていた。（写真2）
- ・令和2年9月29日付で原子力規制委員会から増設（15基分）の変更認可を受けたエリアには、乾式キャスクのコンクリート支持架台が15基分設置されていたが、エリア放射線モニタはまだ設置されていなかった。
（写真3）
- ・キャスク仮保管設備内の空間線量率は0.4～0.5 μ Sv/hであり、周囲のバックグラウンドと同程度であった。
- ・確認した範囲では、コンクリートモジュールのひび割れや破損は確認されなかった。
- ・なお、前回確認時には未接続であった乾式キャスク側の雷サージ対策の接地線が接続されていることを確認した。（写真4）
