福島第一原子力
発電所廃炉作業
取組みに関する
ご報告

(詳細版) 2022. 12. 2

ALPS処理水希釈放出設備および関連施設等の設置工事について

ALPS処理水の取扱いに関する海域モニタリングの状況について

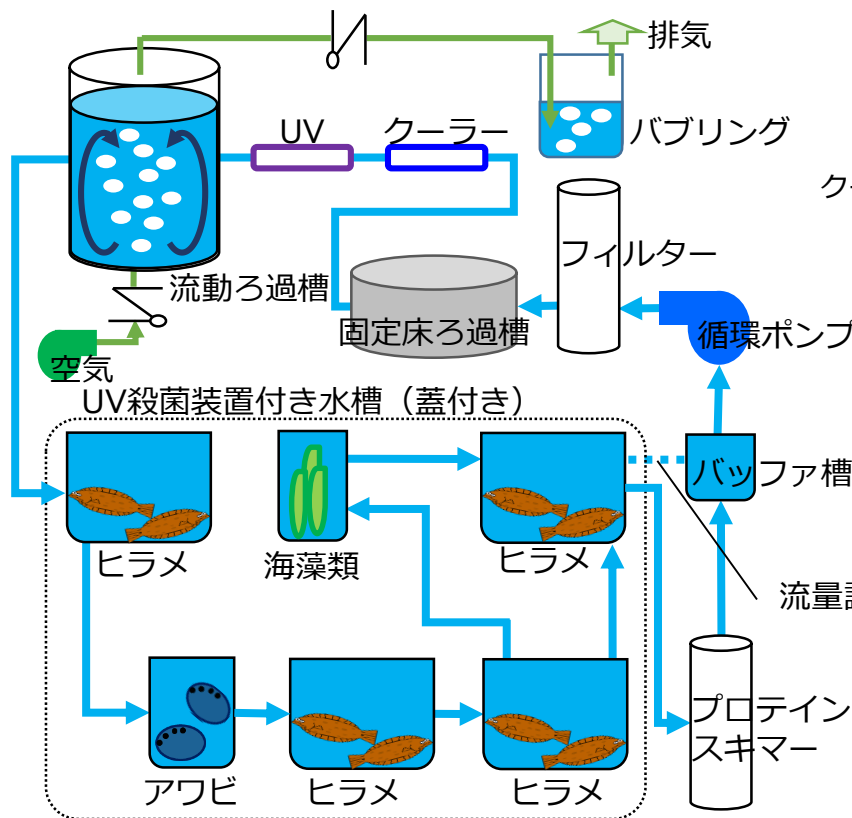
飼育試験用水槽系列イメージ
(飼育試験の1系列に相当)

・ 7月から運用を開始したモックアップ水槽での飼育練習において、大きな課題が確認されていないことから、飼育試験用水槽は現在のモックアップ水槽と同じ設計にすることをしました。

– 当初は水槽1系列にUV殺菌装置を1台設置する設計でしたが、寄生虫の駆除、抑制を考慮した水槽設計に見直しを行い、他の水槽への寄生虫（卵含む）の拡大を防ぐためUV殺菌装置を各水槽に設置しました。

※海藻類の水槽は、UV殺菌装置非搭載

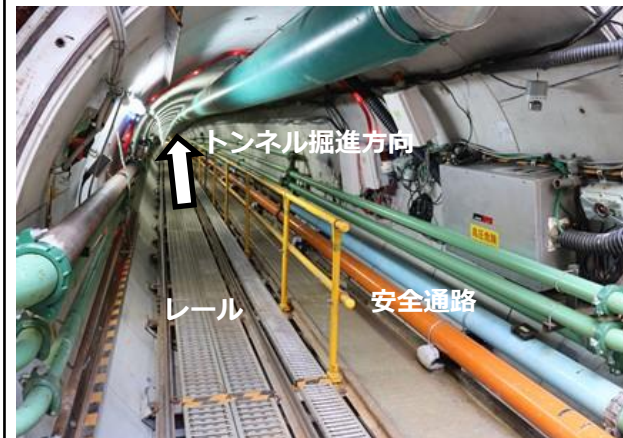
トンネル内部安全設備の整備状況

8月4日より、シールドマシンにより岩盤層を掘進し、放水トンネルの構築を開始しています。現時点での掘進範囲では、漏水等の発生はありません。

トンネル掘進を実施中
(本掘進中※1)
約656m／約1,030m
<11/21現在>
※1 初期掘進が10/9に完了し、同日より本掘進を開始。

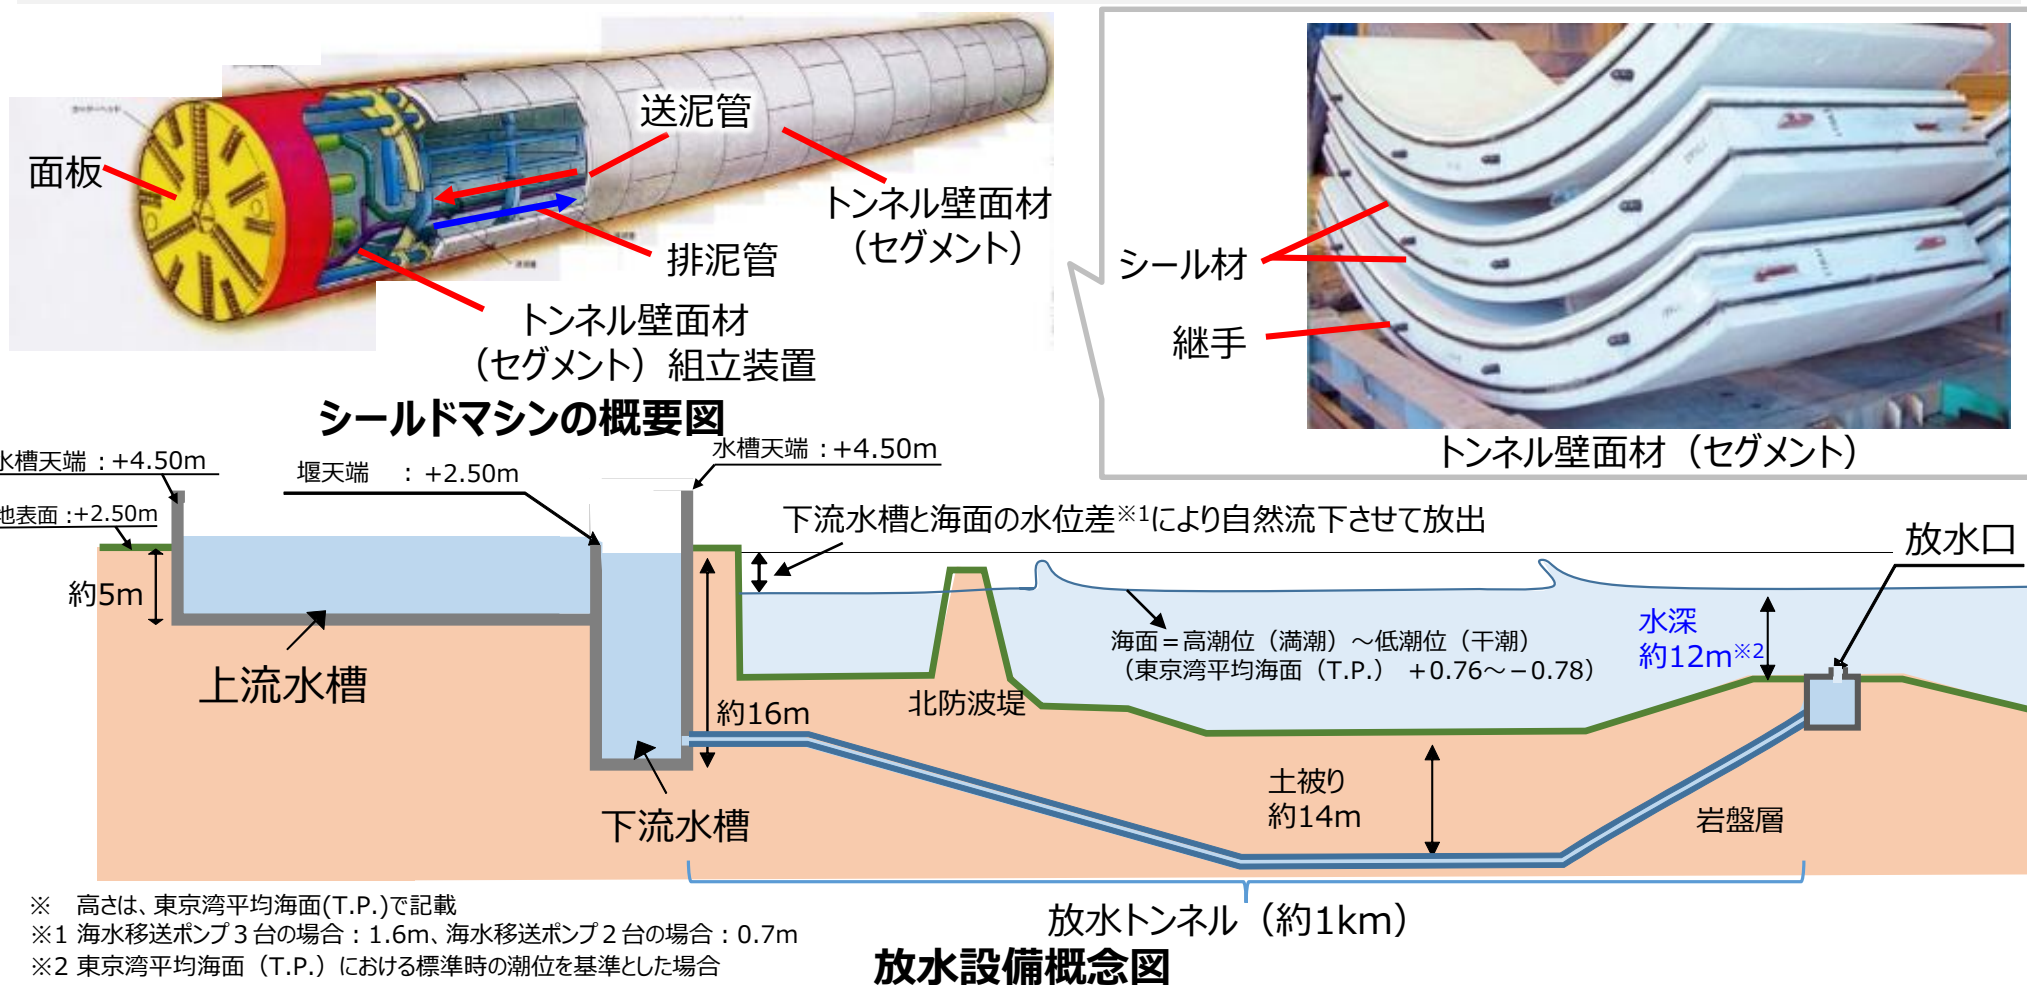
(参考) 放水トンネル

- 放水トンネルは、岩盤層を通過させるため漏洩リスクが小さく耐震性※に優れ、台風（高波浪）や高潮（海面上昇）の影響を考慮した設計としています。また、放水トンネルの損失に見合う水頭差（下流水槽の水面高さと海面の高さの差）を利用して自然流下させる設計（貝類の付着も考慮）としています。
- シールド工法（泥水式）を採用し、鉄筋コンクリート製のトンネル壁面材（セグメント）に2重のシール材を取り付けることで止水性を保持しています。

※ 高さは、東京湾平均海面(T.P.)で記載
 ※1 海水移送ポンプ3台の場合：1.6m、海水移送ポンプ2台の場合：0.7m
 ※2 東京湾平均海面 (T.P.) における標準時の潮位を基準とした場合

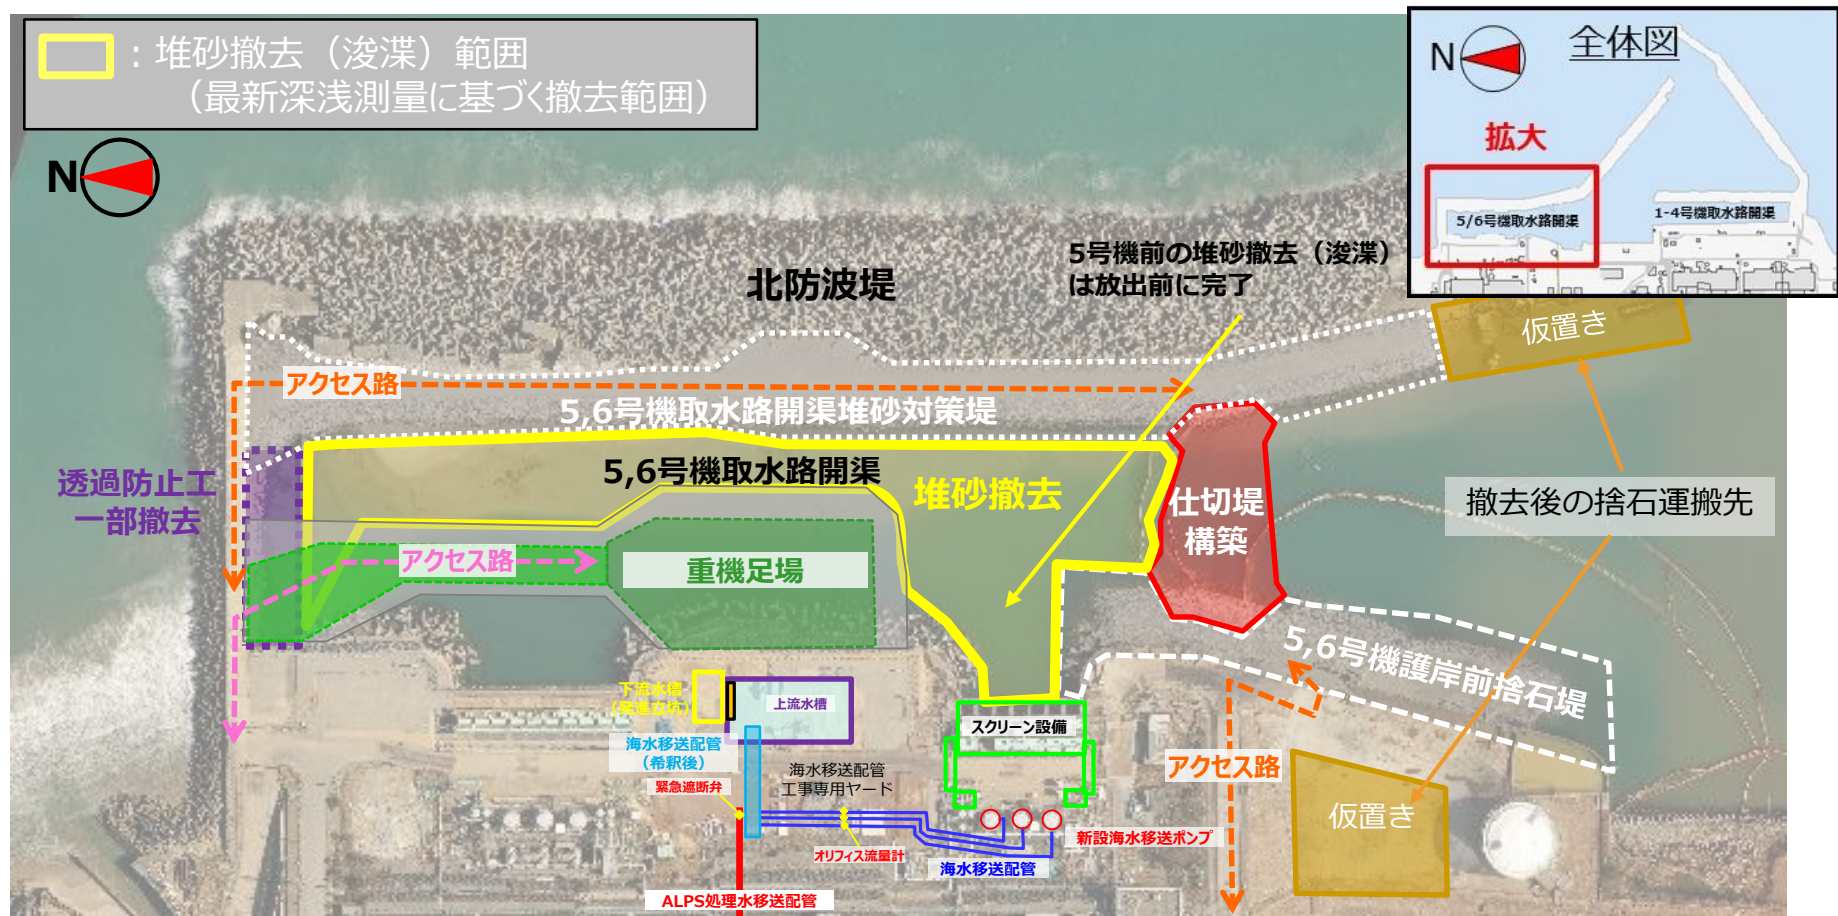
- 取水のための港湾内工事として、比較的放射性物質濃度の高い1-4号機側の港湾から仕切るため、5,6号機取水路開渠に仕切堤（捨石傾斜堤+シート※）を構築します。
- また、輻輳^{ふくそう}する工事をより安全性を向上させて施工する観点で、工事用一時仮設物としての重機足場（捨石堤）の設置、取水路開渠内の堆砂撤去を並行して行うとともに、仕切堤設置後には透過防止工の撤去を予定しています。

※ 軟質塩化性ビニル製マット 厚さ=5mm

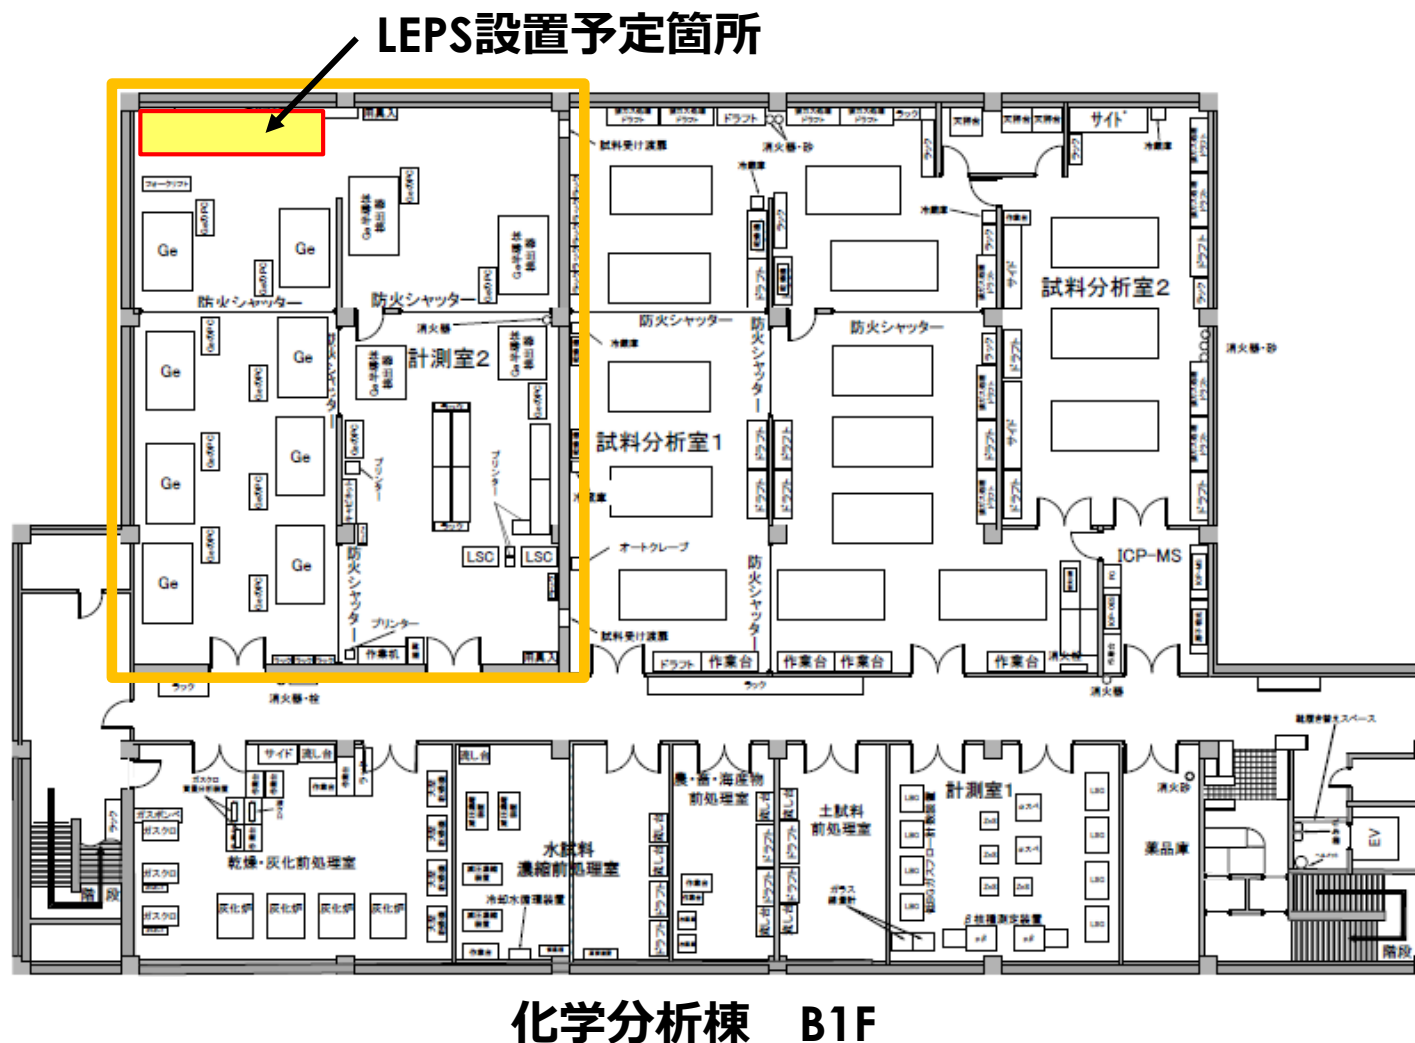
- 化学分析棟の計測室内に、低エネルギー光子用ゲルマニウム半導体検出器（LEPS）を設置します。（2022年12月15日納入・設置予定）

- ALPS処理水の分析においては、Fe-55, Nb-93m, Mo-93等の低エネルギーの放射線を放出する核種分析も必要になります。
- これらの核種分析は、1Fに設置しているゲルマニウム半導体検出器では測定できないため、低エネルギー光子用ゲルマニウム半導体検出器（LEPS）を新規に導入します。

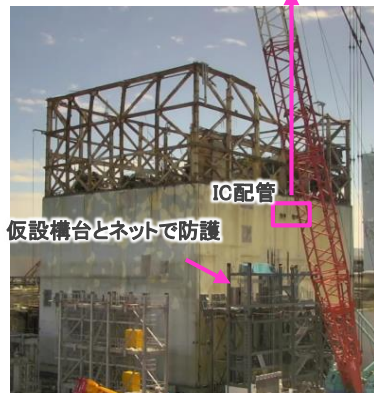
現場状況(北西)(2022年9月21日)

- 遠隔操作型の切断装置(以下、切断装置)を大型クレーンにより吊り上げ、IC配管を切断します。
- IC配管直下地上部には重要設備であるサブドレン配管とダストサンプリング配管が敷設されています。
- 上記重要設備上には、現状仮設構台を設置しており、追加でネットをはることで、吊荷等の落下により、重要設備を損傷させないよう防護します。

- IC配管をクランプで把持した上で、ワイヤーソーを上下に移動させIC配管を切断します。
- IC配管近傍の雰囲気線量調査から、IC配管に有意な汚染が無いことを確認していますが、事前に飛散防止剤を散布します。
- オペレーティングフロア4隅のダストモニタ及び構内ダストモニタでダスト濃度を監視しながら、作業を実施します。
- 切断装置の設置状況や切断状況は、切断装置に設置した遠隔カメラやスカイボックスにより確認します。なお、スカイボックスは切断装置に不具合が生じた際の修理対応等としても使用します。

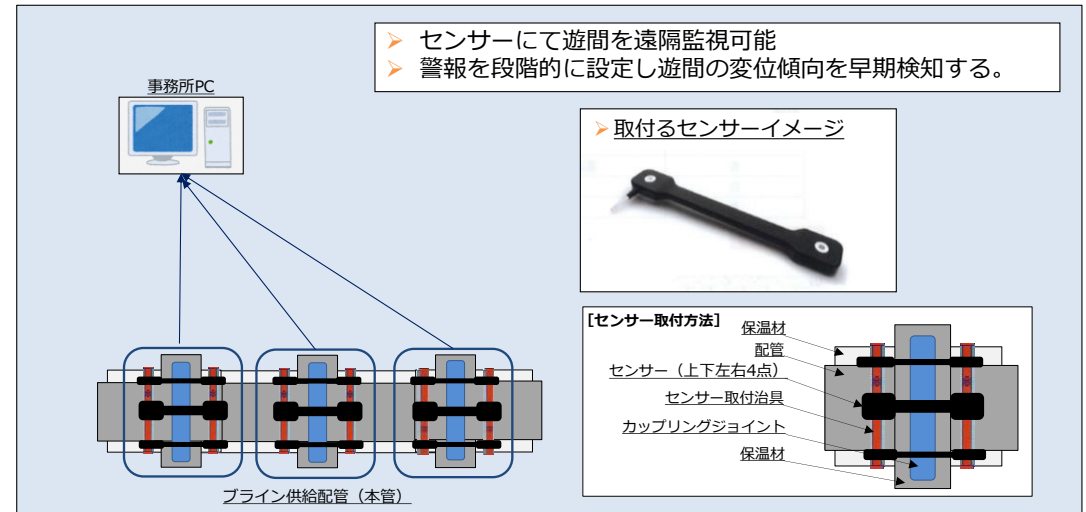
センサー取り付けイメージ図

今年度中に458箇所のカップリングジョイント※について、2回計測を実施予定であり、データを踏まえ、漏えいリスクが発生する値に近い箇所や遊間の変位量が大きい箇所、漏えいが発生した箇所を重点管理箇所とし、重点管理箇所として定めたカップリングジョイント※部に、状態監視用のセンサーを設置し、状態監視保全の確立に向けた検討を進めています。現在、センサーのモックアップを計画しており、並行して今年度の計測結果を踏まえ取付箇所等を検討していきます。
