補足資料
(データ集)

2022年12月2日

東京電力ホールディングス株式会社

福島第一原子力発電所の廃止措置に向けた目標工程

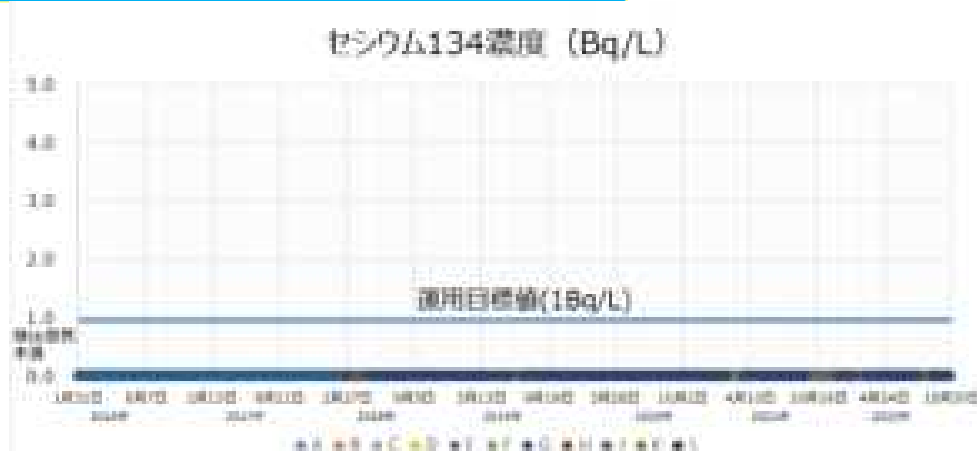
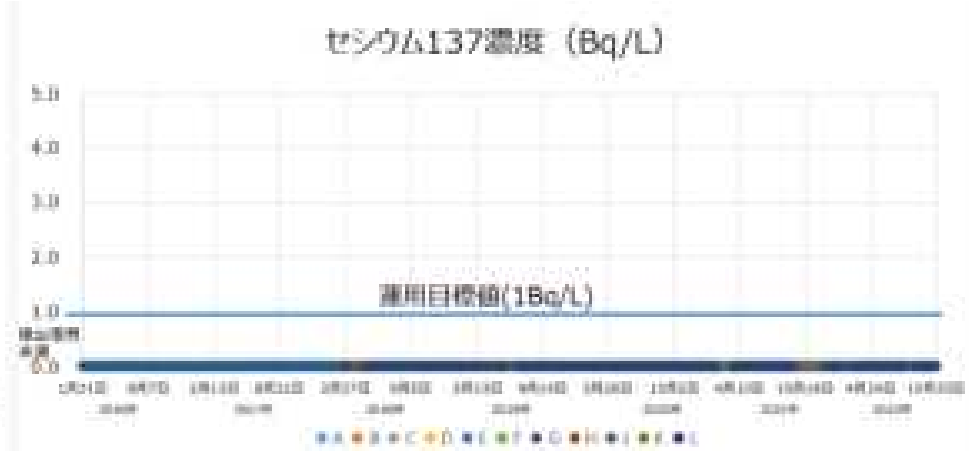
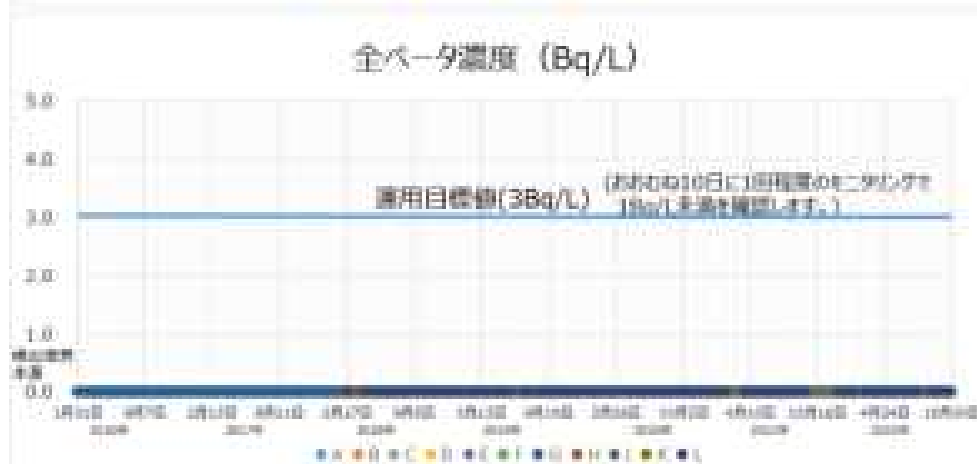
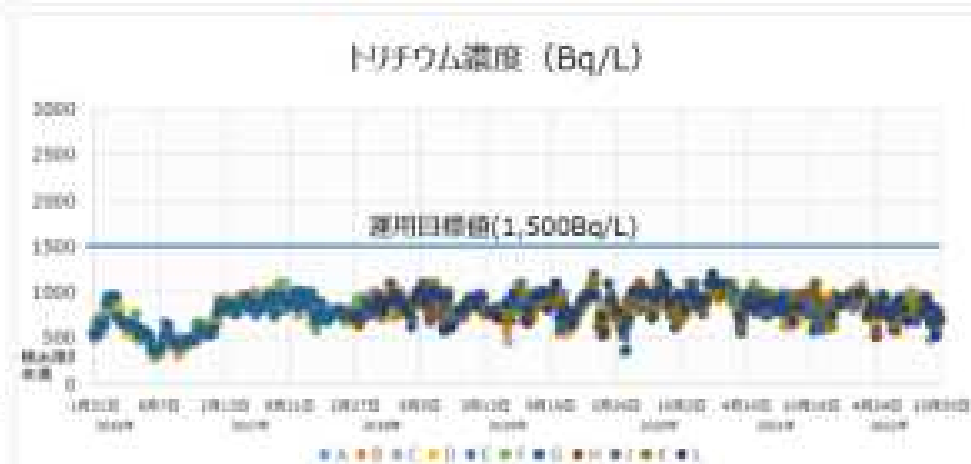
一時貯水タンクの分析結果（当社分析値）

- 一時貯水タンクに貯留しているサブドレン・地下水ドレンの分析結果で、セシウム134、セシウム137、全ベータ（ストロンチウム等）、トリチウムが運用目標値を下回っていること、その他ガンマ核種が検出されていないことを確認。

- 同じサンプルを第三者機関にて分析を行い、運用目標値を下回っていることを確認した上で、2015年9月14日から2022年10月31日までに合計2,021回、1,416,335m³を排水。
- 引き続き、分析結果が運用目標値を下回っていることを確認した上で排水する運用を徹底。
