福島第一原子力発電所現地確認報告書

F1タンクエリア

F1タンクエリアフランジ型タンク内包水の移送状況

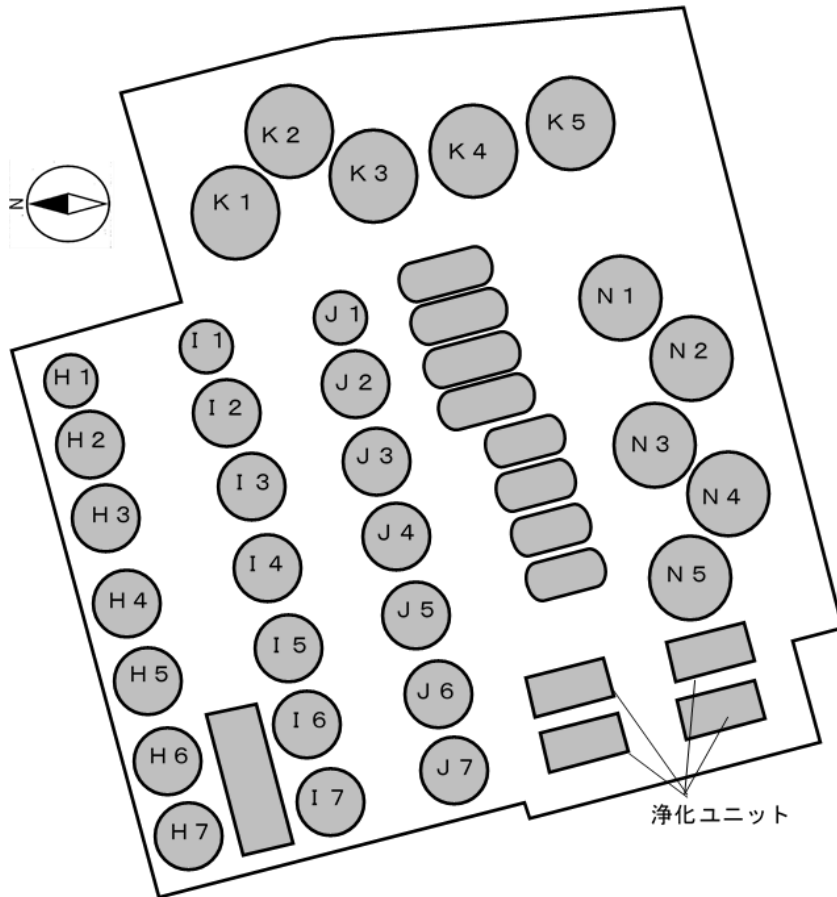
(図2) F1タンクエリア概略図

F1タンクエリア（5・6号機滞留水貯留タンクエリア）では、H・I・J群タンク（フランジ型）の運用を停止するため、令和3年7月より淡水化装置（RO）によるタンク内包水の浄化処理を開始しており、処理済水は構内散水し、浄化処理時に発生するRO戻り水は令和4年10月末までに同エリア内のN群タンク（溶接タンク）へ移送される計画となっていることから、現場の状況を確認した。（図1、2）（写真1）

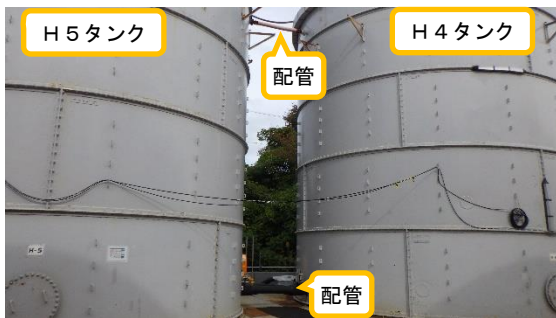
(写真2-1)
H群タンクの状況の例

- ・H群（H1～H7）タンクとI群（I1～I7）タンクはそれぞれ隣接する同じ群のタンクと配管で接続されていた。また、H群タンクからI群タンクへ内包水を移送するための仮設配管が設置されていた。配管の接続部分は養生されており、下に漏えい防止用の受けパンが設置されていた。

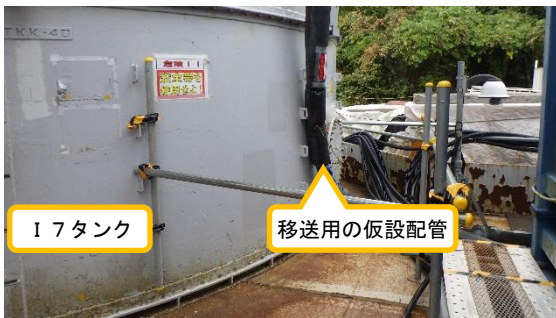
(写真2-2)
H・I群タンク間に設置された内包水移送用の仮設配管の例①
※写真はH7タンクからI7への移送用

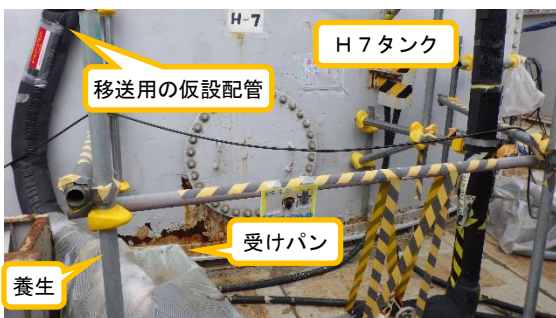
(写真2-3)
H・I群タンク間に設置された内包水移送用の仮設配管の例②
※写真はH7タンクからI7への移送用

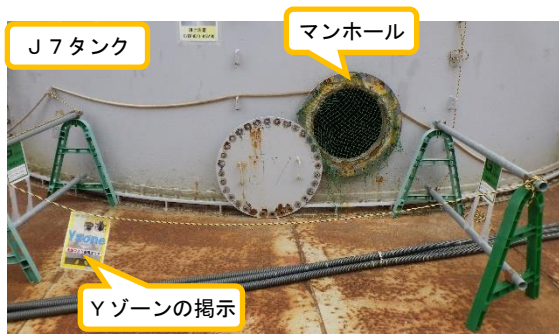
(写真3-1)
J群タンクの状況の例

- ・7月に内包水の移送が完了したJ群タンクはタンク下部のマンホールが開放されていた。マンホールの開放部には緑のネットが張られており、内部には乾固した泥状の物質が確認できた。マンホールの周辺はカバーオール等の着用が必要であるYゾーンに設定されていた。（写真3）
- ・東京電力は、H・I群タンク内包水のN群タンクへの移送作業をもって、F1タンクエリアのフランジ型タンクの運用を停止するとしており、来年度、F2タンクエリアのB・C群タンク（フランジ型）についても内包水を移送し、運用停止するとしている。
