福島第一原子力
発電所廃炉作業
取組みに関する
ご報告

2023.2.3

ALPS処理水の海洋放出について

ALPS処理水希釈放出設備 および関連施設等の設置工事の進捗状況について

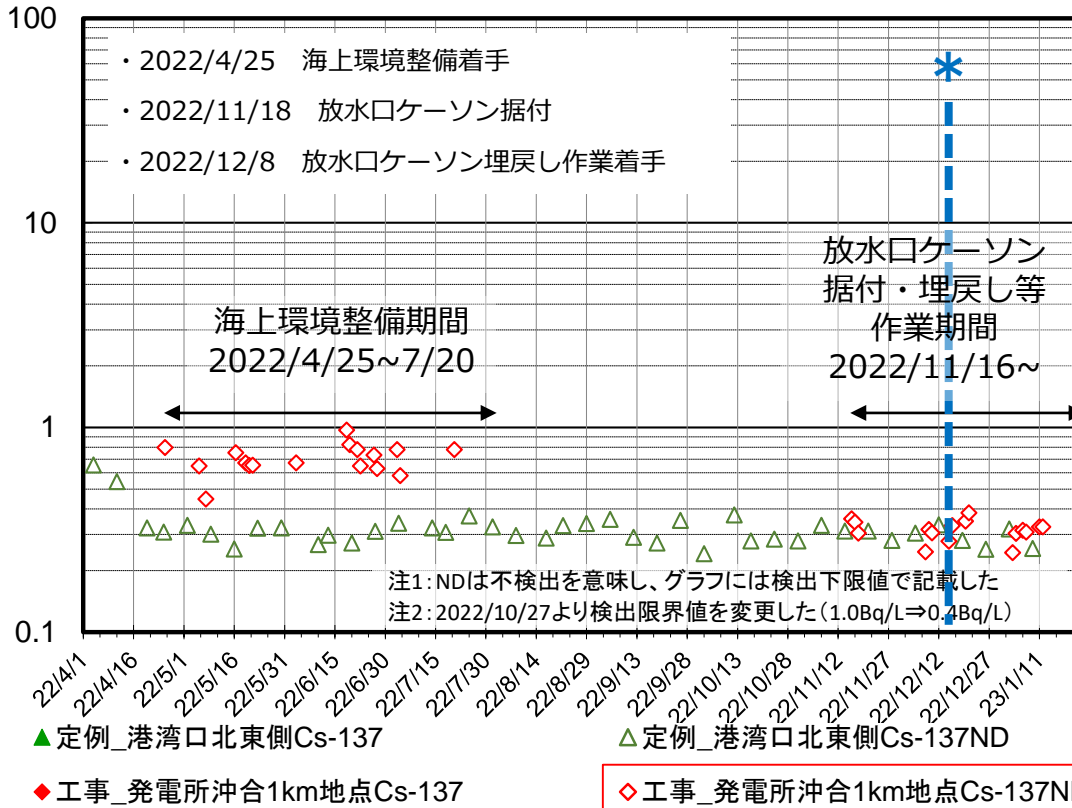
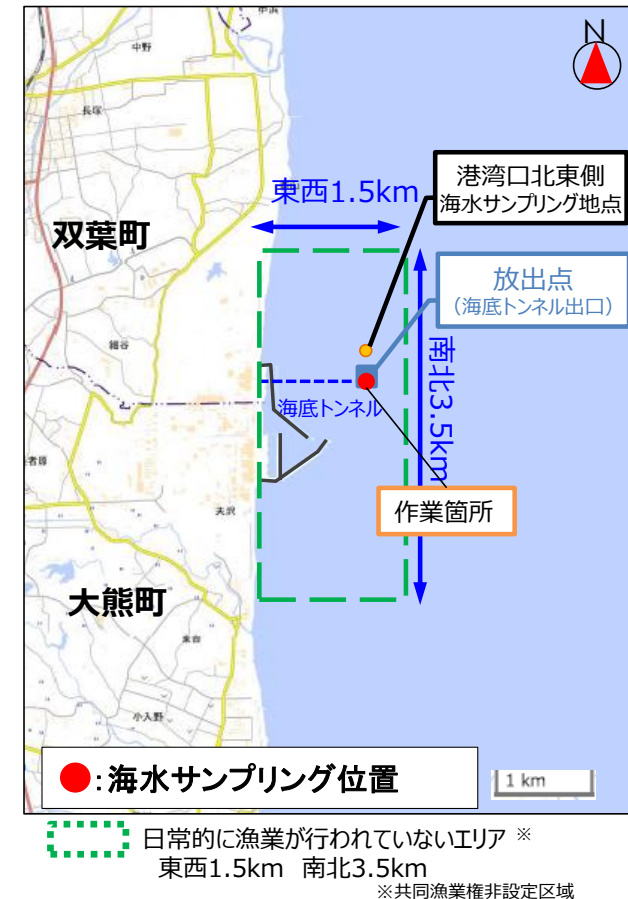
(Bq/L) 工事中の海水モニタリング結果 (Cs-137濃度)

海上工事のうち、放水口ケーソン据付等作業※1において、作業中に海水サンプリングを行い、作業による海水中セシウム濃度の上昇がないことを確認しました。

2022年1月12日までのモニタリング結果は、全て不検出（ND）であり、海水のセシウム濃度に有意な変動は確認されていません。引き続き、発電所沖合海上工事作業中の海水モニタリングを適切に行ってまいります。

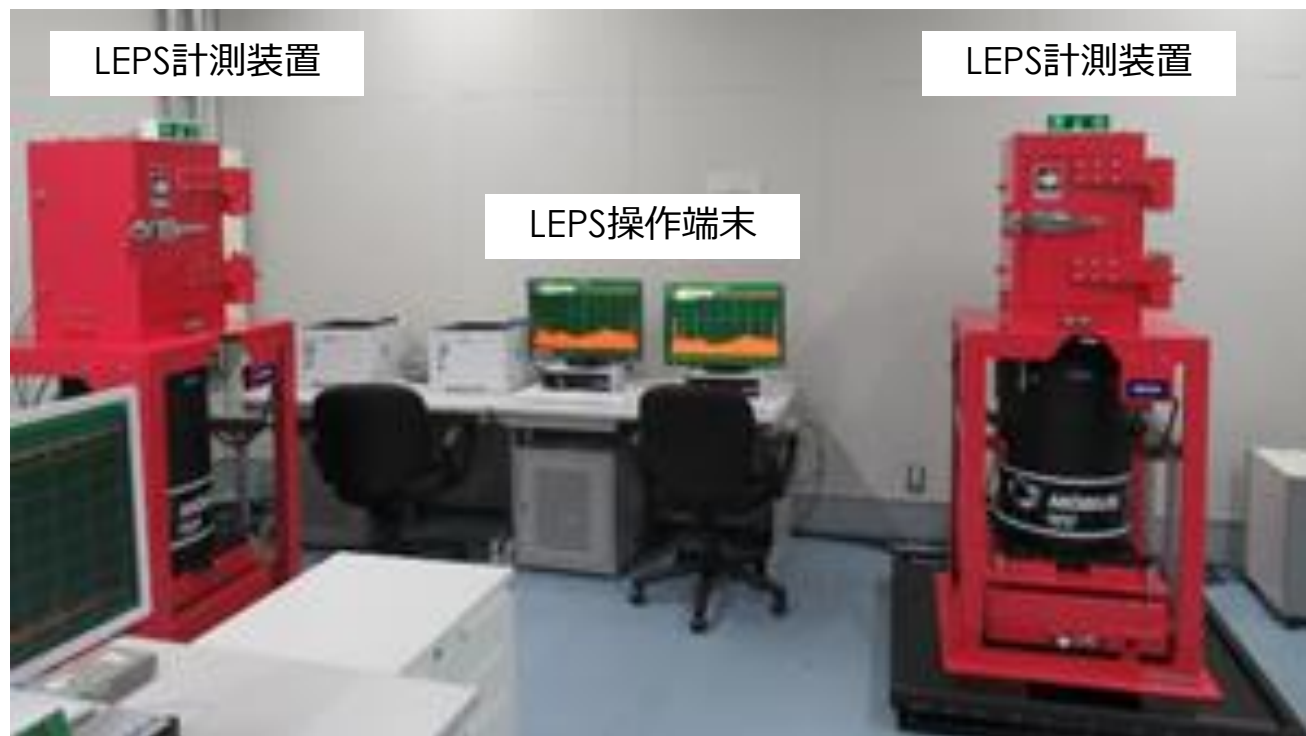
LEPS設置状況
(化学分析棟計測室内)

- ALPS処理水の分析においては、Fe-55等の低エネルギーの放射線を放出する核種分析が新たに必要となります。（ALPS除去対象62核種以外）
- これらの核種分析を1F構内でも実施できるように、低エネルギー光子用ゲルマニウム半導体検出器（LEPS）を新規に導入します。

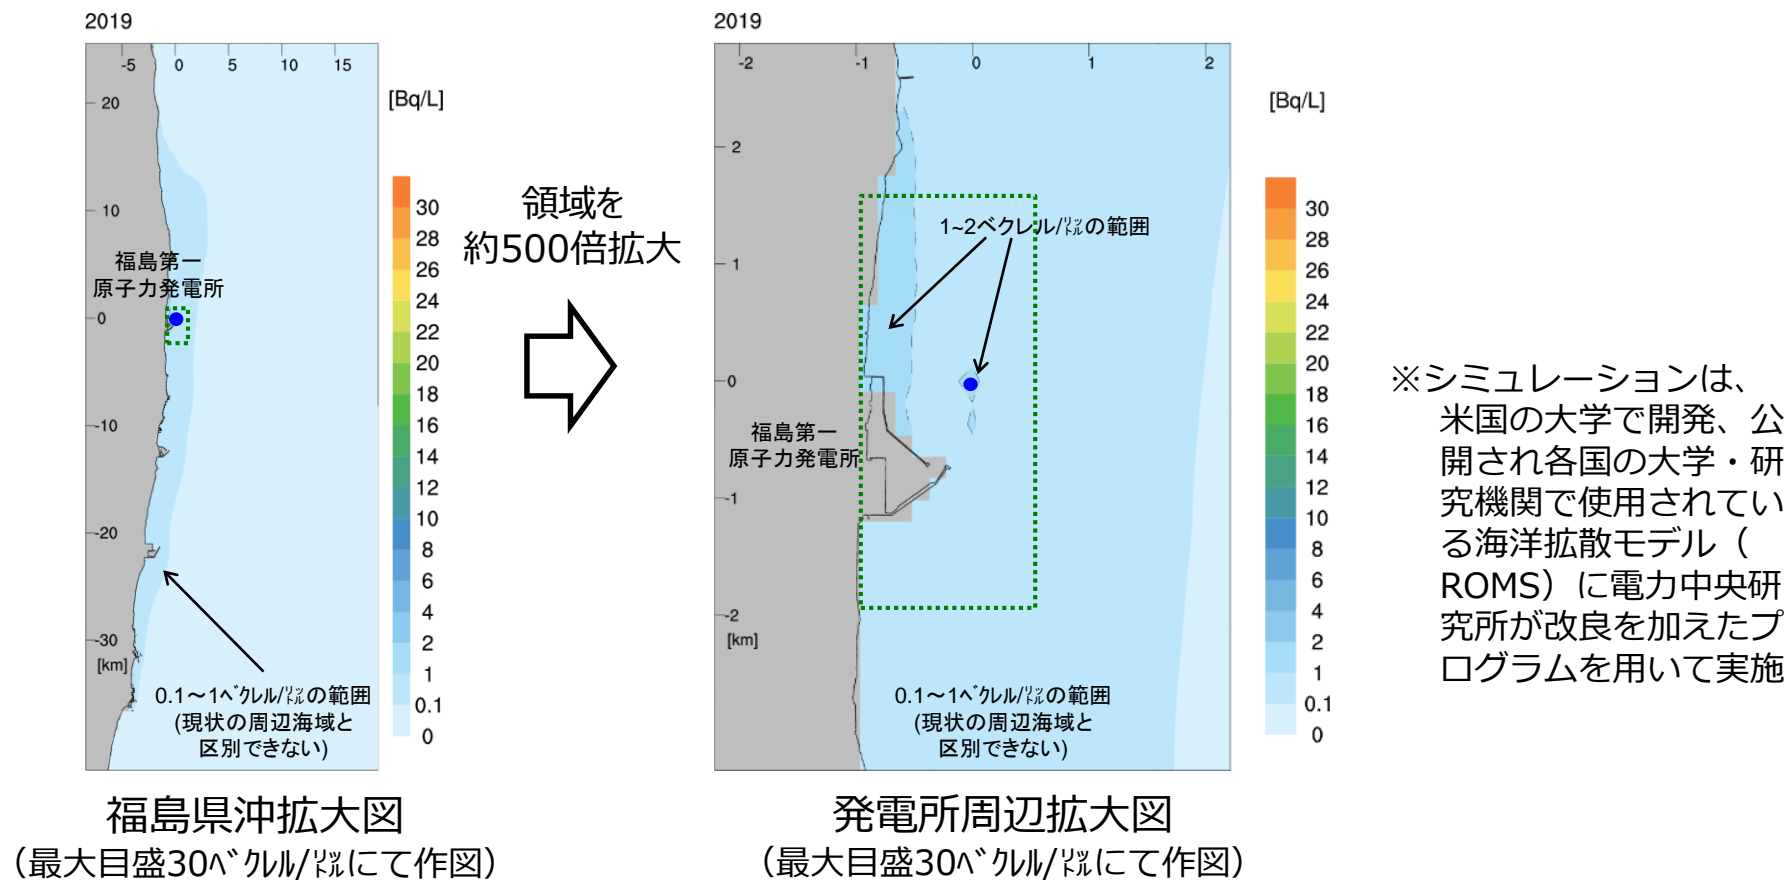
＜参考＞ 海洋拡散シミュレーション結果

- 2019年の気象・海象データを使って評価した結果、現状の周辺海域の海水に含まれるトリチウム濃度（0.1～1ベクレル/ℓ）よりも濃度が高くなると評価された範囲は、発電所周辺の2～3kmの範囲で1～2ベクレル/ℓであり、WHO飲料水ガイドライン10,000ベクレル/ℓの10万分の1～1万分の1です。

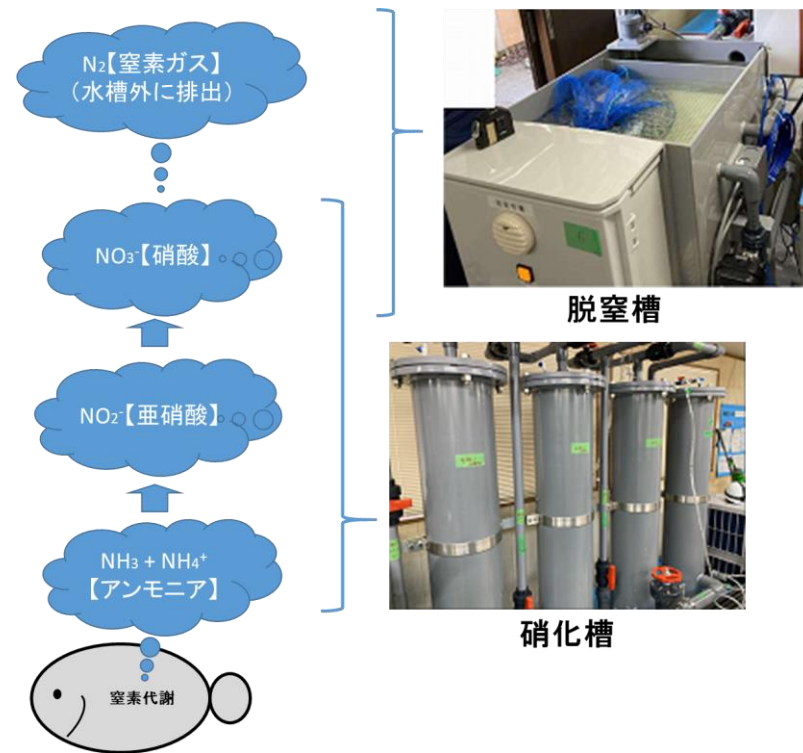
- ヒラメから排泄されるアンモニアは、バクテリアの作用により亜硝酸を経由して硝酸に酸化され、飼育水中に蓄積します。硝酸の毒性はアンモニアや亜硝酸よりも低いものの、飼育水を交換できない条件では生物に影響を及ぼす濃度まで蓄積します。そのため、脱窒装置※1を導入し硝酸濃度の低減を行っています。

脱窒装置を導入した11月15日以降、硝酸濃度が低下傾向にあることを確認できました。

※1硝酸を窒素ガスに還元し、水槽外に排出する装置

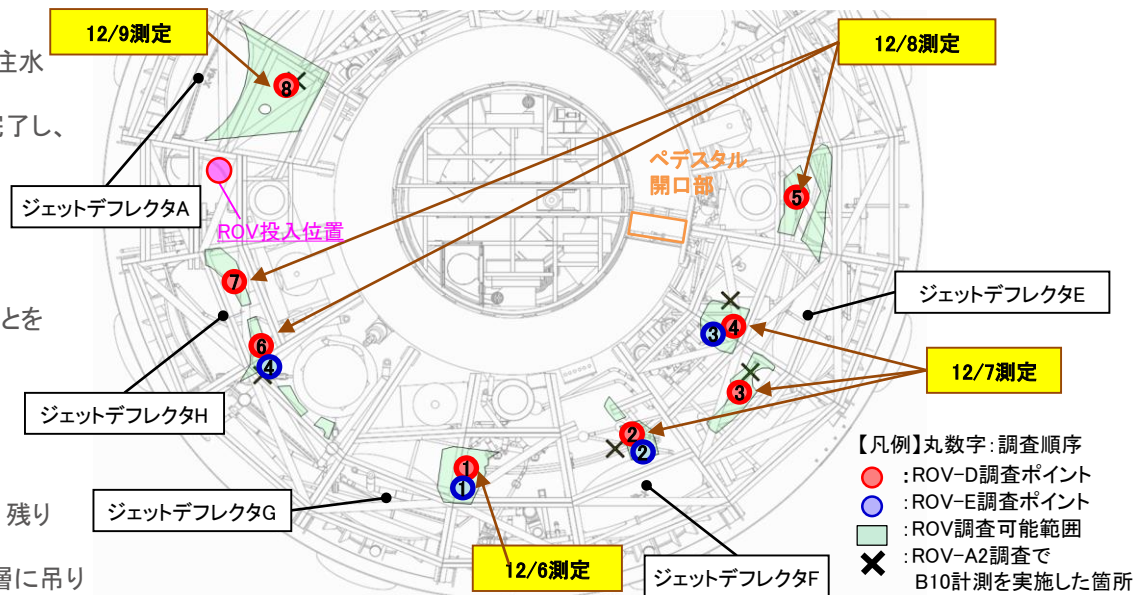
ROV-D, Eの調査ポイントと調査順序

■12月6日に実施したROV-Dインストール時、作業監視カメラによりPCV内部1FLの状況を撮影し、以前より鮮明な画像を取得できました。

【凡例】丸数字: 調査順序
●: ROV-D調査ポイント
●: ROV-E調査ポイント
■: ROV調査可能範囲
×: ROV-A2調査でB10計測を実施した箇所
