ALPS 処理水希釈放出設備 現地確認結果 報告書(概要)

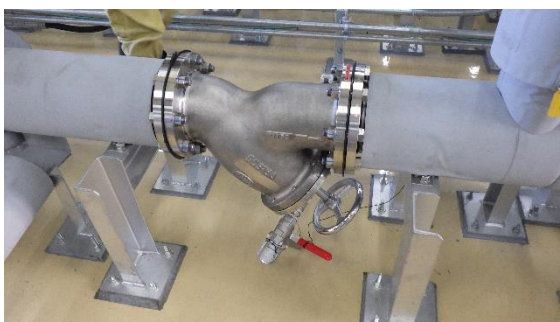
<p>(写真1) 清掃対象のストレーナ（処理水移送ポンプ（A）入口）</p>		<p>(写真2) ストレーナ内部のスクリーン及びブラシの洗浄の状況</p>

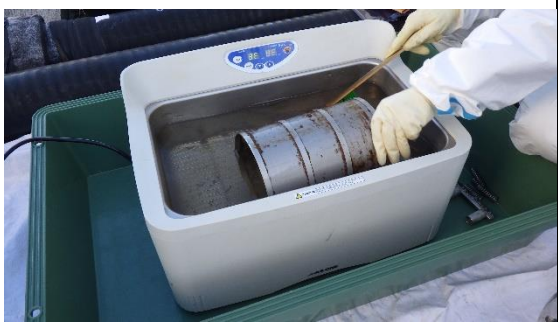
確認年月日	令和5年11月21日(火)	確認目的	ALPS 処理水希釈放出設備の点検状況確認	
確認箇所	多核種移送設備建屋			
確認設備	<input type="checkbox"/> 測定・確認用設備	<input checked="" type="checkbox"/> 移送設備	<input type="checkbox"/> 希釈設備	<input type="checkbox"/> その他
確認結果	<p>第4回目の放出に向けて、サンプルタンク循環ポンプのストレーナの交換作業及び処理水移送ポンプのストレーナ清掃作業が実施されていたことからその状況を確認した。</p> <ul style="list-style-type: none"> ・ サンプルタンク循環ポンプのストレーナの交換作業が実施され、復旧後のポンプに水の漏えい等の異常がないことが確認された。(写真1) ・ ストレーナ内部のスクリーン(排水に含まれる非溶解性物質を除去するもの)やブラシ(スクリーンに付着した非溶解性物質を除去しスクリーンの詰まりを防止するもの)を超音波洗浄機と人手により洗浄していた。(写真2)
