福島第一原子力発電所現地確認報告書

雨水処理設備（モバイルRO膜装置及び付帯設備）

雨水処理設備（モバイルRO膜装置及び付帯設備）の現況

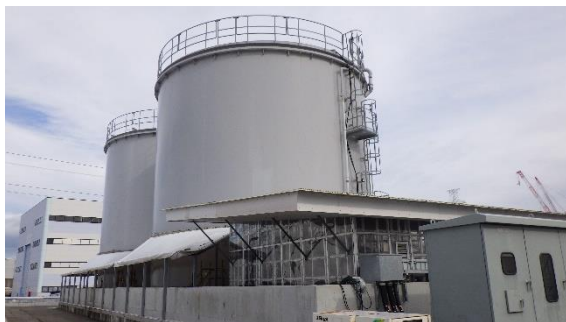
(写真1)
雨水受入タンクの外観

タンクエリアの堰内に溜まった雨水は、雨水回収タンクに回収され放射能分析を行い、散水基準を満たしていることを確認した後に発電所構内に散水されている。

雨水回収タンクへ貯められた雨水を分析した結果、基準*を満たさない場合は、逆浸透膜装置（以下「RO膜装置」という。）で処理される。今回は雨水を処理するRO膜装置の一種であるモバイルRO膜装置や関係するタンクを確認した。

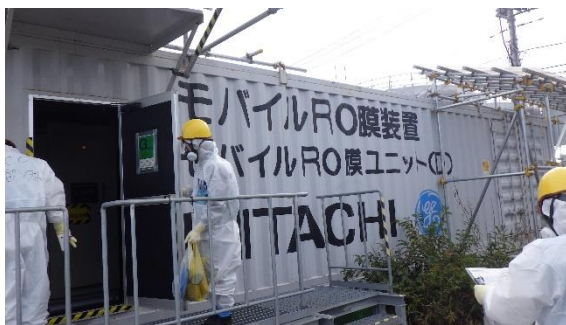
(写真2-1)
モバイルRO膜装置コンテナの外観

- ・モバイルRO膜装置は、5つのコンテナにそれぞれモバイルROユニットA系からE系が格納されており、今回はD系を確認した。東京電力の担当者によれば、現在主に使っているのはC、D、E系であり、AB系は予備機としているとのことだった。
- ・モバイルRO膜装置は、保安フィルタ、加圧ポンプ、RO膜、脱塩装置及び配管等で構成され、装置全体は堰で囲われており、堰内部には漏えい検知器が設置されていた。（写真1）（写真2）
- ・雨水RO濃縮水移送フィルタユニットは、RO濃縮水を多核種除去設備（ALPS）で処理する前に不溶性物質を取り除くフィルタで処理することによって、後段のALPSに対する負担を低減する目的で取り付けられている設備であり、現地確認時、フィルタエレメントの交換作業を行っていた。（写真3）

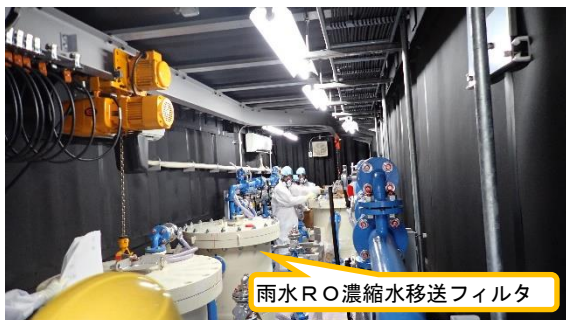
(写真 3)
雨水RO濃縮水移送フィルタの状況

また、RO膜装置で処理した際に残るRO濃縮水は、多核種除去設備（ALPS）で処理されるが、RO濃縮水をALPSで処理する前に不溶性物質の濃度を低減させるための設備である雨水RO濃縮水移送フィルタユニットを確認した。（図1）（前回確認：[令和5年8月21日](#)）
