1 概要

施設名称	受入・分別施設及び土壌貯蔵施設（大熊⑤工区）	調査日	令和4年2月21日
------	------------------------	-----	-----------

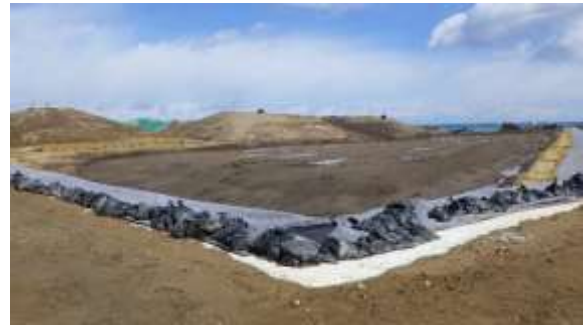
土壤貯蔵施設における除去土壌の埋立状況
雨水等の侵入を防ぎ、除去土壌の飛散を防ぐよう遮水シートによる表面被覆がなされていた。

同左
周囲に土堰堤が築堤されており、除去土壌の流出防止が図られていた。
