福島第一原子力発電所現地確認報告書

- 1 確認日
令和6年1月10日（水）
- 2 確認箇所
遠隔操作室
- 3 確認項目
2号機 X-6ペネ堆積物対応状況
- 4 確認結果の概要

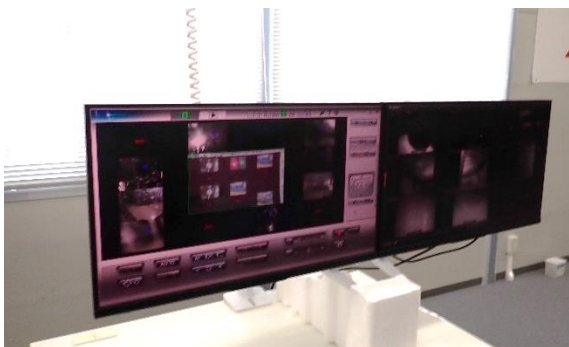
(写真1)

- ・遠隔操作室内には遠隔操作機器及び作業を監視するためのディスプレイが配置され、そこで10名程度の作業員が堆積物除去装置の遠隔操作及び作業の監視を行っていた。(写真1)
- ・本日は、堆積物除去装置に取り付けられたドーザーツール^{※4}による堆積物の突き崩し作業が行われた。(写真2)

監視用2面ディスプレイ(左面:現場無人カメラ映像等、右面:X-6ペネ付近映像)
