福島第一原子力発電所現地確認報告書

増設多核種除去設備

増設多核種除去設備配管洗浄作業身体汚染の現場における再発防止対策の状況

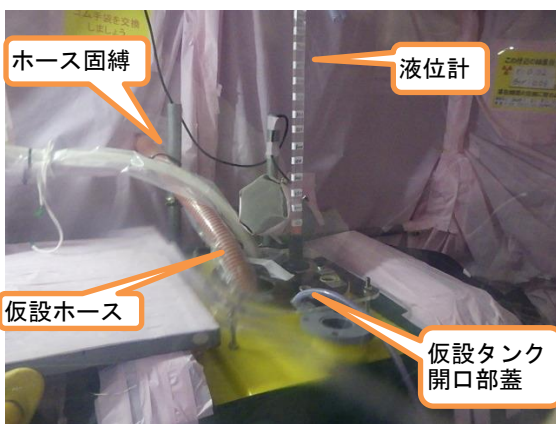
(写真2)
仮設ハウス内の設備の状況

- ・仮設ホースが洗浄廃液を受け入れる仮設タンクから外れないよう、仮設タンクの近くで固縛されていた。（※東京電力によると、固縛に係る対策としては、仮設ホースの固縛位置／差し込み長さの再設定及び蓋加工による改善を実施したとのことである。またこの条件で現場を模擬したモックアップを実施し、仮設ホースが飛び出さないことを確認しているとのことである。）（写真2）
- ・仮設タンク周囲に仮設ハウスが、また、仮設タンク開口部に液位計が設置されていた。（※東京電力によると、液位計の設置等により蓋の開放・仮設タンク周辺作業を極力削減及び、仮設ハウスの設置等による万一の廃液・ダストの飛散対策を実施するとしている。）（写真2）
- ・弁開度調整操作の禁止対策として、南京錠の施錠により、弁操作ができない措置（ロック）が実施されていた。（※東京電力によると、弁開度調整操作の禁止対策として、手順書に記載された弁操作時以外は、弁操作ができない措置（ロック）を実施したとのこと。）（写真3）
