土壌貯蔵施設における沈下・変位量計測の見直しについて(案) 1

○土壌貯蔵施設の沈下・変位量の計測箇所及び頻度について、これまでの計測結果を踏まえて（データが安定している）計測頻度の見直しを行う。

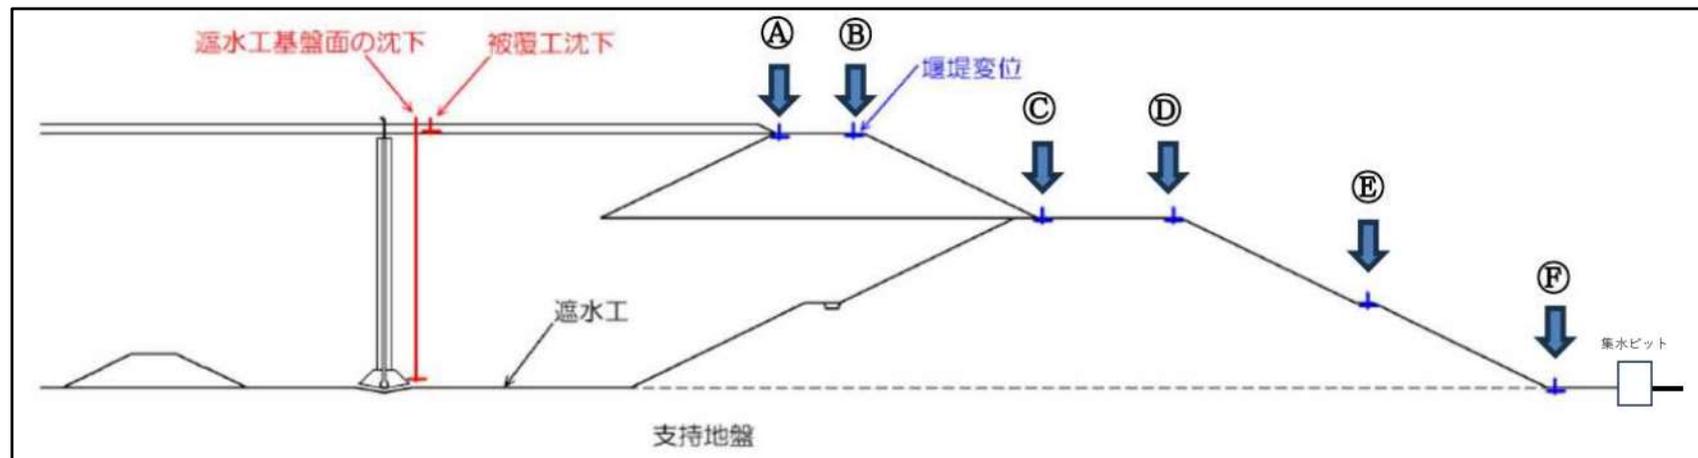
図：堰堤・遮水工・被覆工の計測イメージ

堰堤・遮水工・被覆工の計測イメージ

※2段未満の場合は②堰堤(下段)部分を採用する(スライド44)

- 測定点①と②は、測定箇所も近接し、これまでの測定結果から、双方の変位量は同程度または①が大きい傾向にあるため、**計測点①のみを計測する**

- 計測点③と④は、測定箇所も近接し、これまでの測定結果から、双方の変位量は同程度または③が大きい傾向にあるため、**計測点③のみを計測する**
- 計測点⑤は計測を継続する
- 計測点⑥は計測頻度の⑤浸出水集水ピットの検討結果より、支持地盤の変位量は終息傾向が想定されることから計測を省略する

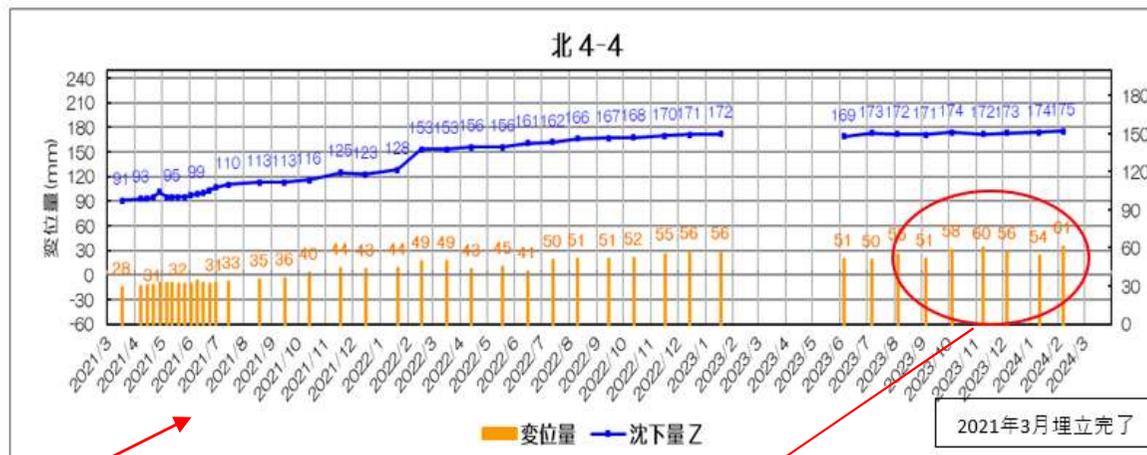
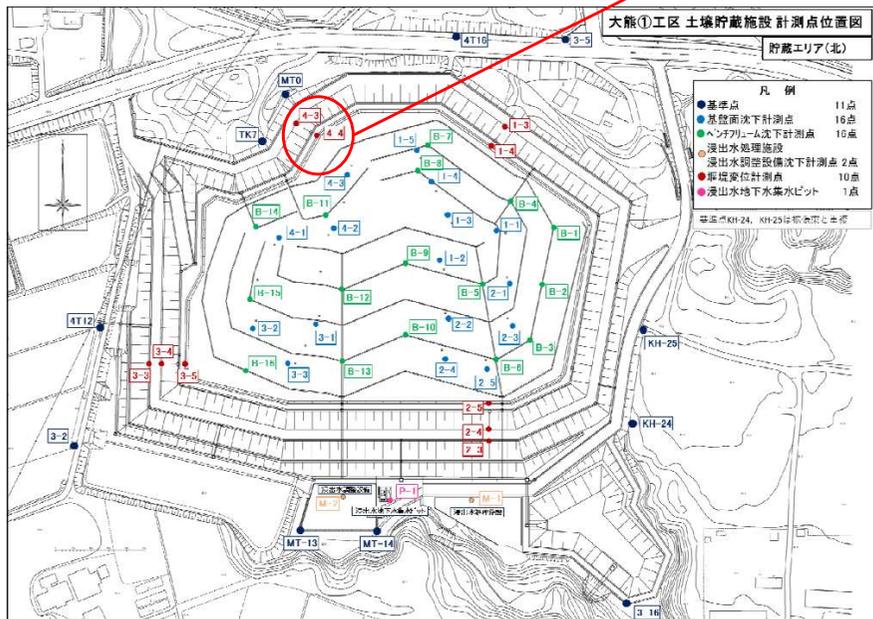
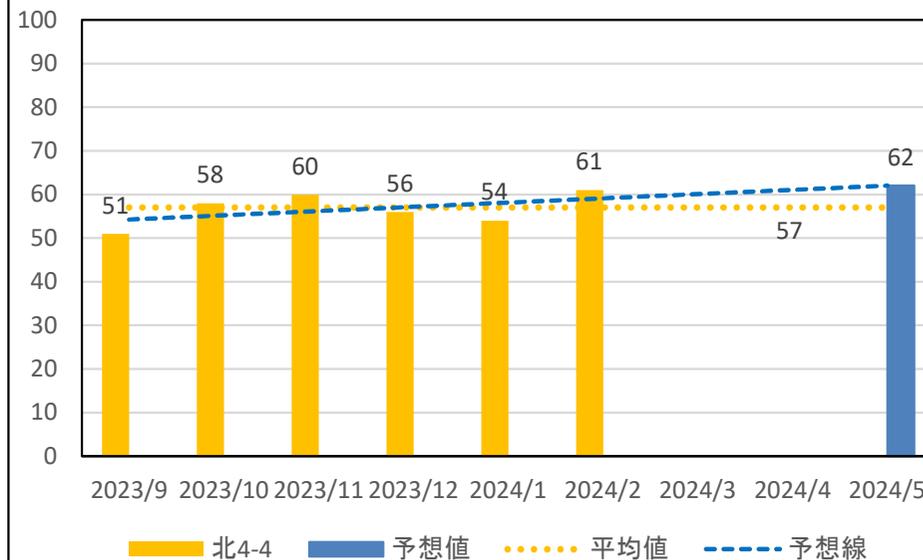
- ◆直近6か月の変化量：10mm
- ◆直近6か月の平均値と3か月後の予想値の比較(差)：+5mm

計測値
2024年2月	61
直近6か月の最小値	51
直近6か月の最大値	61
直近6か月の平均値 (○部分)	57
3か月後の予想値	62

- 直近6か月の変位量の平均値と3か月後の変位量の予想値を比較しその差を算出
 - ・大熊①工区北区画: $+5\text{mm}$ ・大熊①工区東区画: -2mm ・大熊①工区南区画: $+5\text{mm}$
 - ・双葉①工区東: $+4\text{mm}$ ・双葉②工区: -2mm
- 双葉①工区東と双葉②工区は $\pm 5\text{mm}$ 以内ではあるが、大熊①工区は変化が継続していることから、**計測頻度は現行どおり(1回/月)**とする

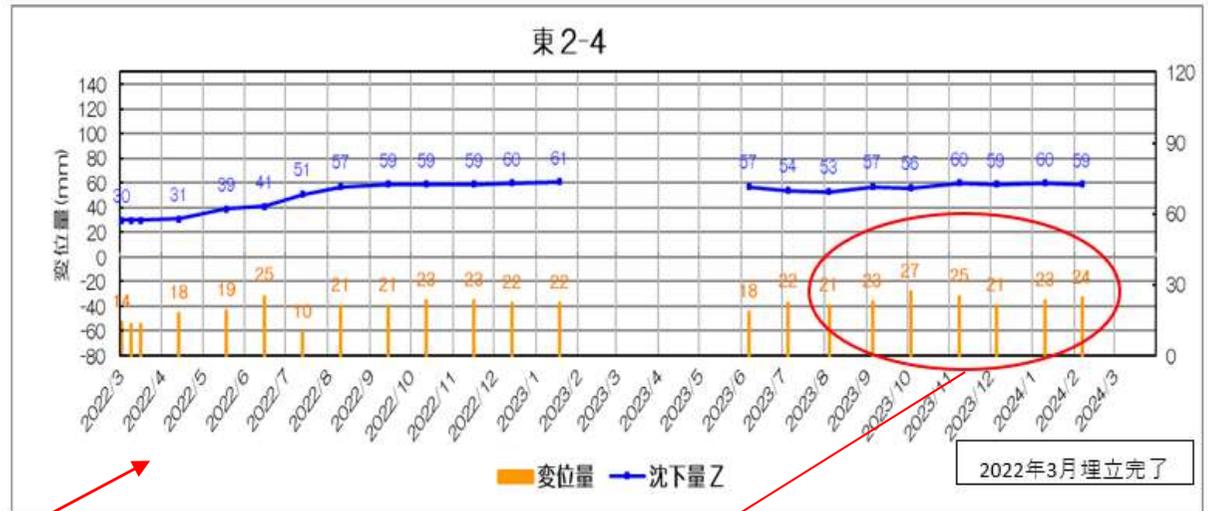
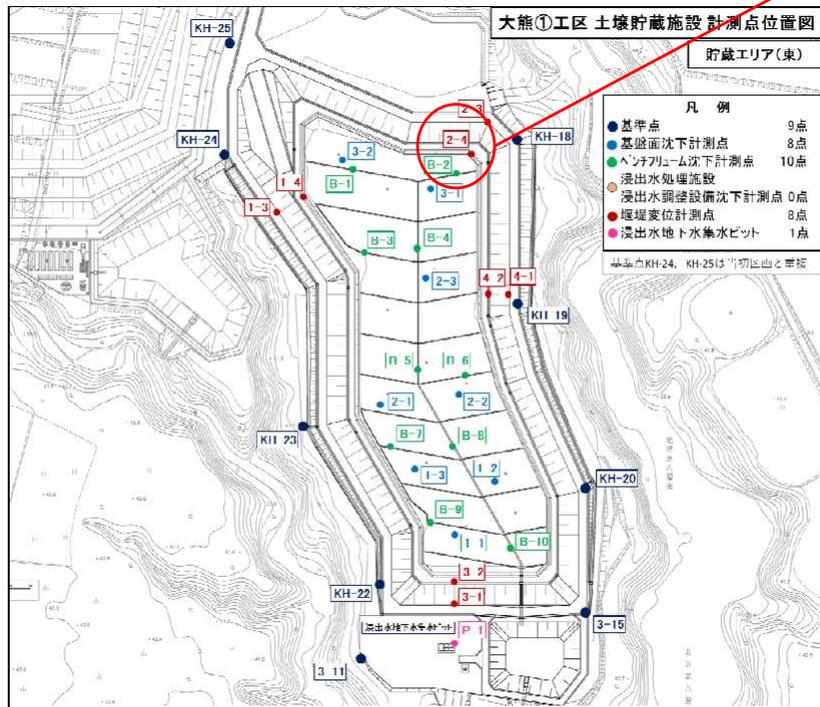
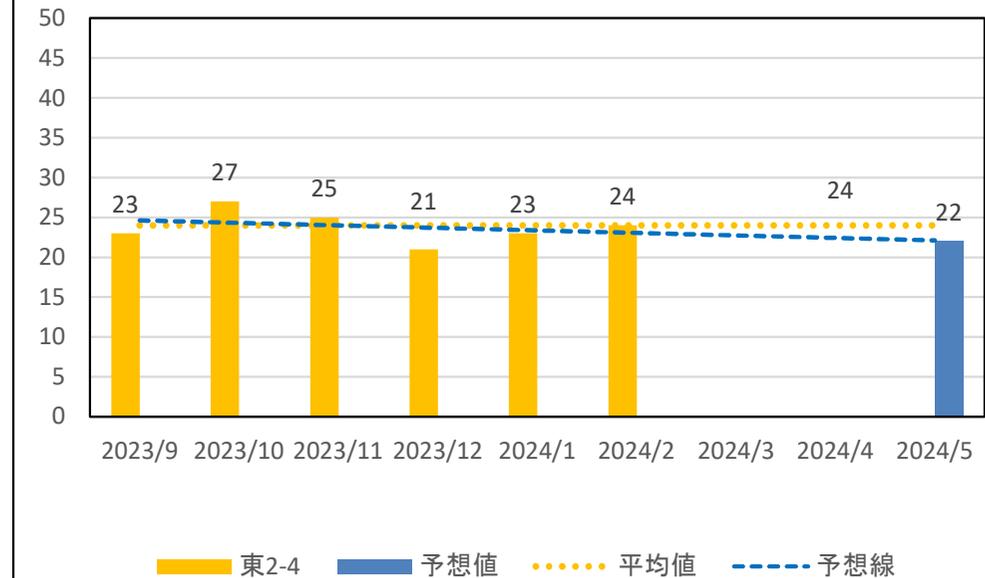
- ◆直近6か月の変化量：6mm
- ◆直近6か月の平均値と3か月後の予想値の比較（差）：-2mm

計測値
2024年2月	24
直近6か月の最小値	21
直近6か月の最大値	27
直近6か月の平均値 (○部分)	24
3か月後の予想値	22

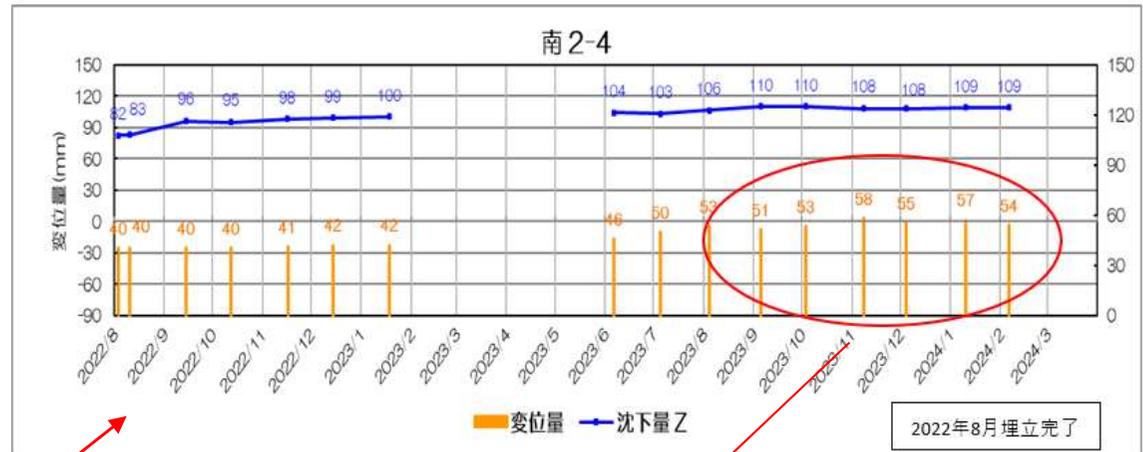
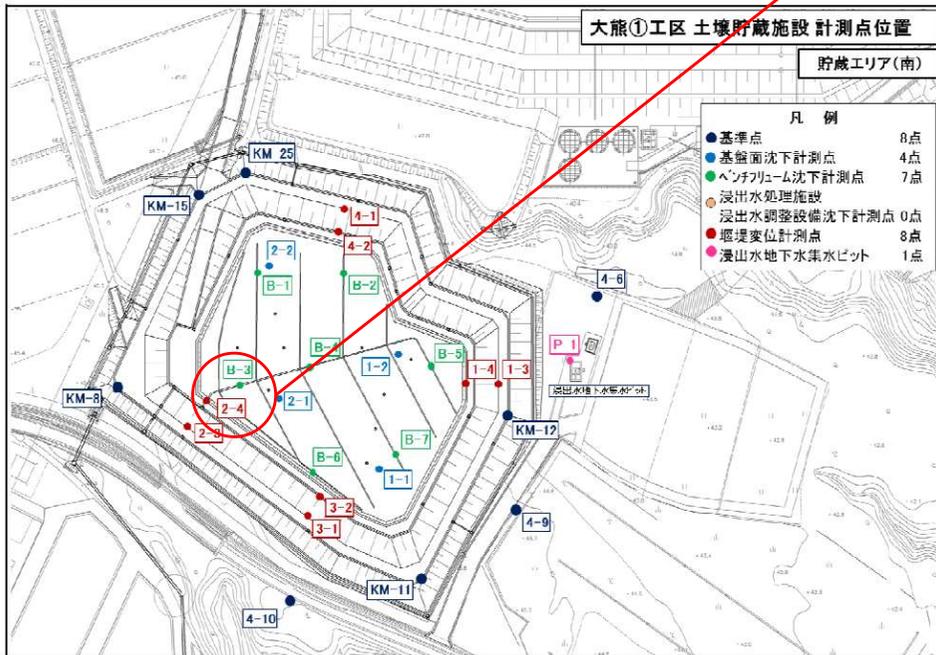
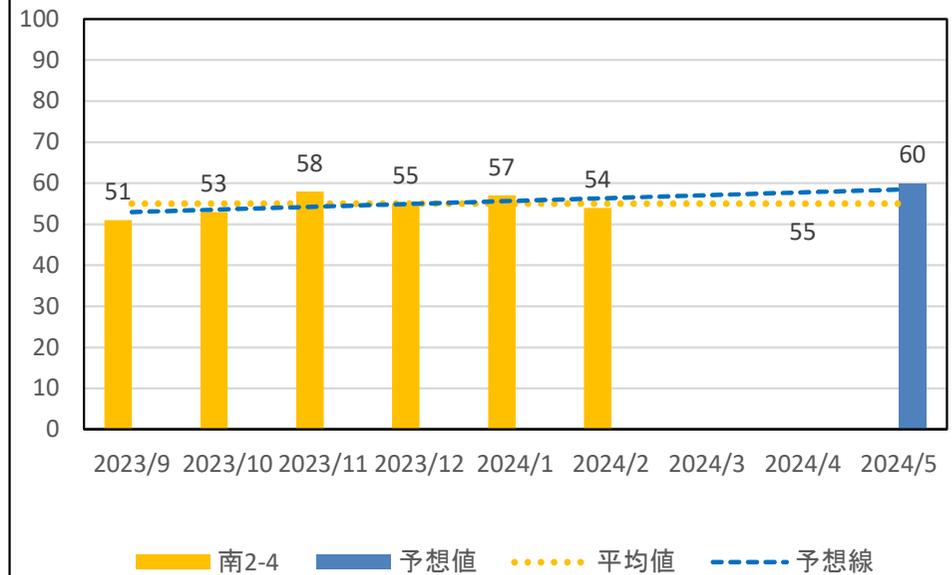
- ◆直近6か月の変化量：7mm
- ◆直近6か月の平均値と3か月後の予想値の比較（差）：+5mm

計測値
2024年2月	54
直近6か月の最小値	51
直近6か月の最大値	58
直近6か月の平均値 (○部分)	55
3か月後の予想値	60

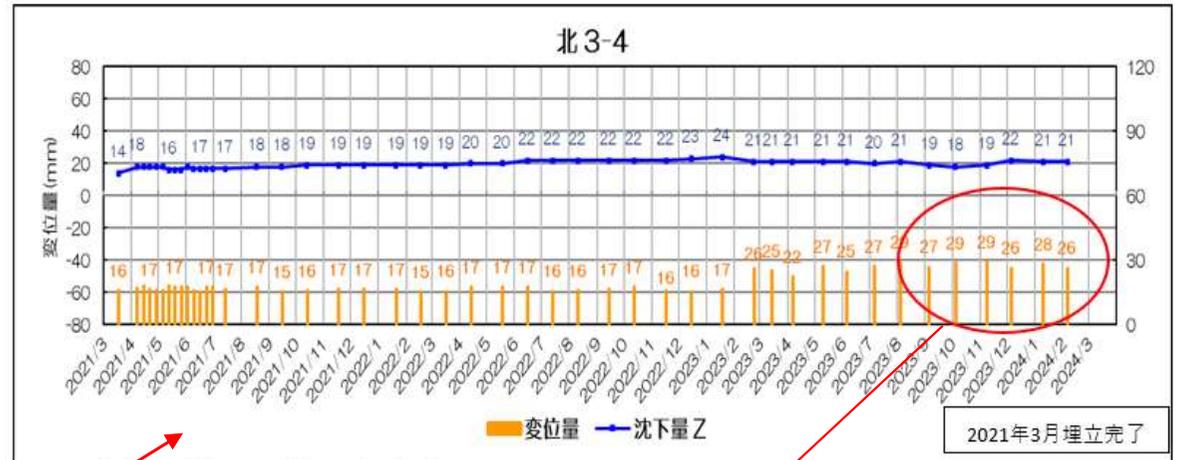
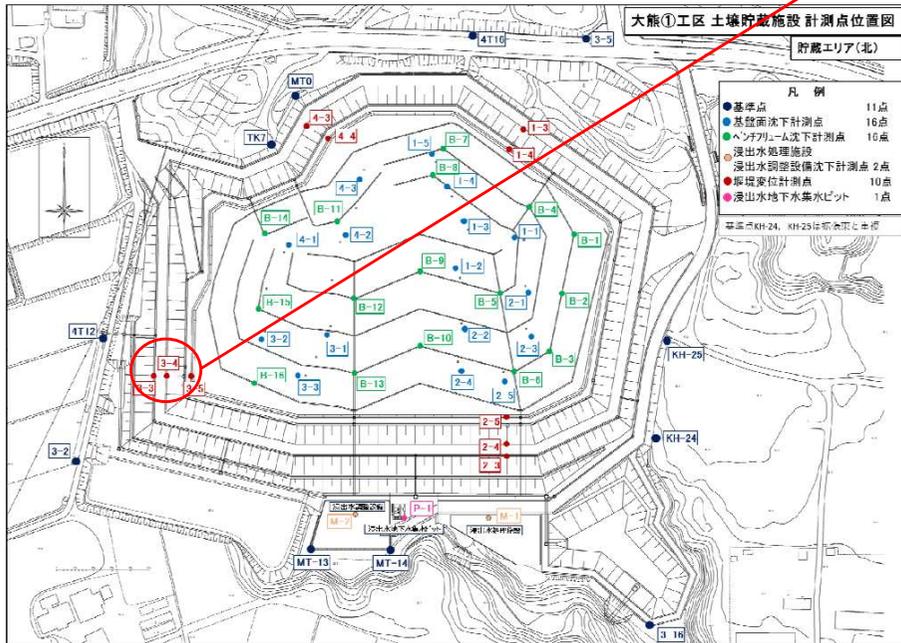
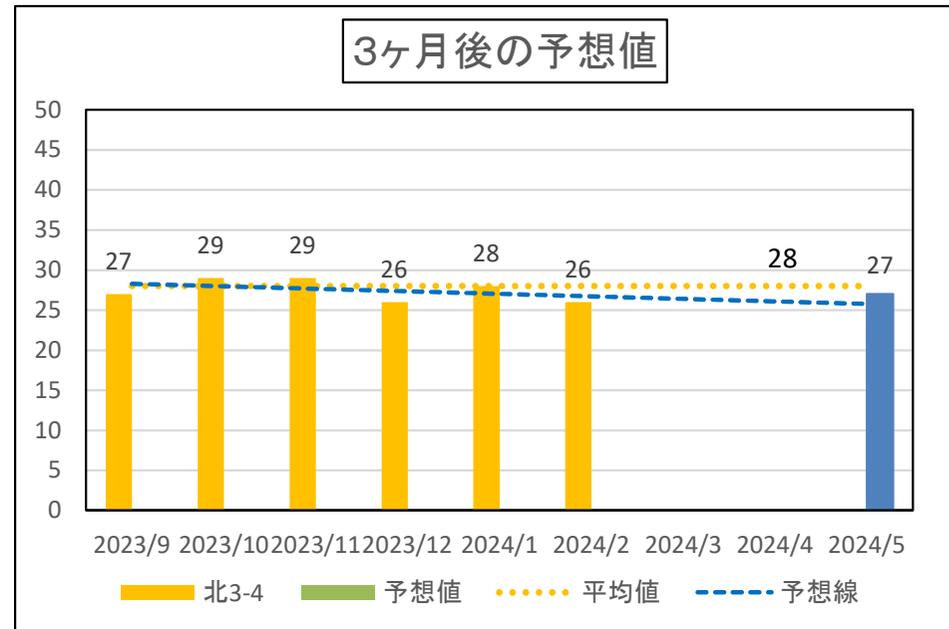
- ◆直近6か月の変化量：3mm
- ◆直近6か月の平均値と3か月後の予想値の比較（差）：-1mm

計測値
2024年2月	26
直近6か月の最小値	26
直近6か月の最大値	29
直近6か月の平均値 (○部分)	28
3か月後の予想値	27

- 直近6か月の変位量の平均値と3か月後の変位量の予想値を比較しその差を算出
 - ・大熊①工区北区画: -1mm ・大熊①工区東区画: -4mm ・大熊①工区南区画: $+4\text{mm}$
 - ・双葉①工区東: $+2\text{mm}$ ・双葉②工区: $+4\text{mm}$
- 全ての工区(区画)で $\pm 5\text{mm}$ 以内であることから、**計測頻度を1回/月から1回/3か月に見直す**

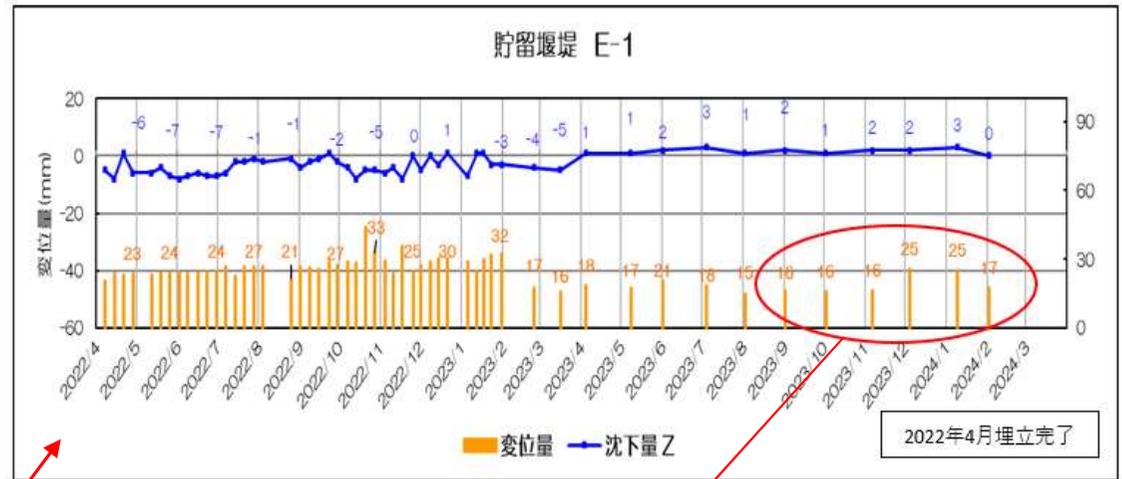
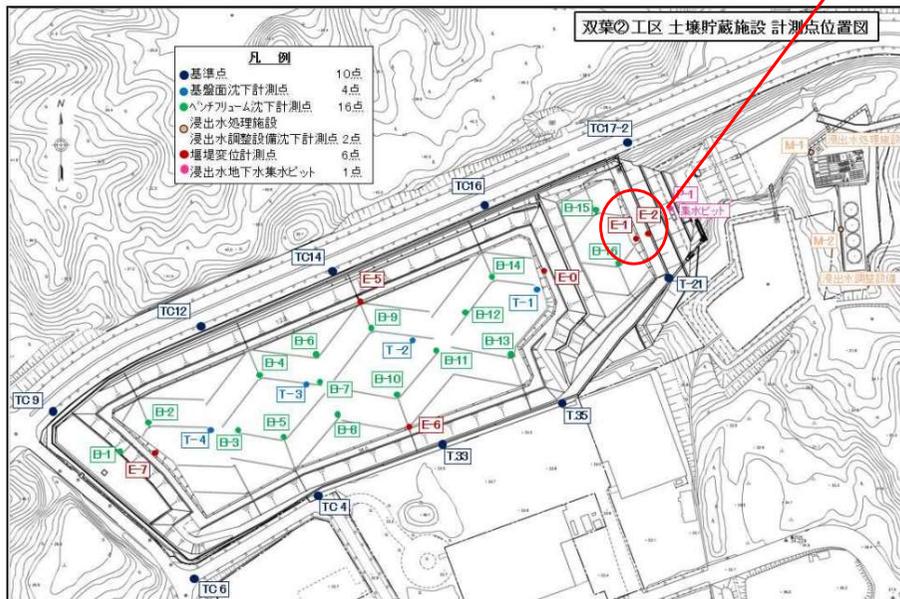
<経過グラフ>

計測値
2024年2月	17
直近6か月の最小値	16
直近6か月の最大値	25
直近6か月の平均値 (○部分)	21
3か月後の予想値	25

直近6か月から算出

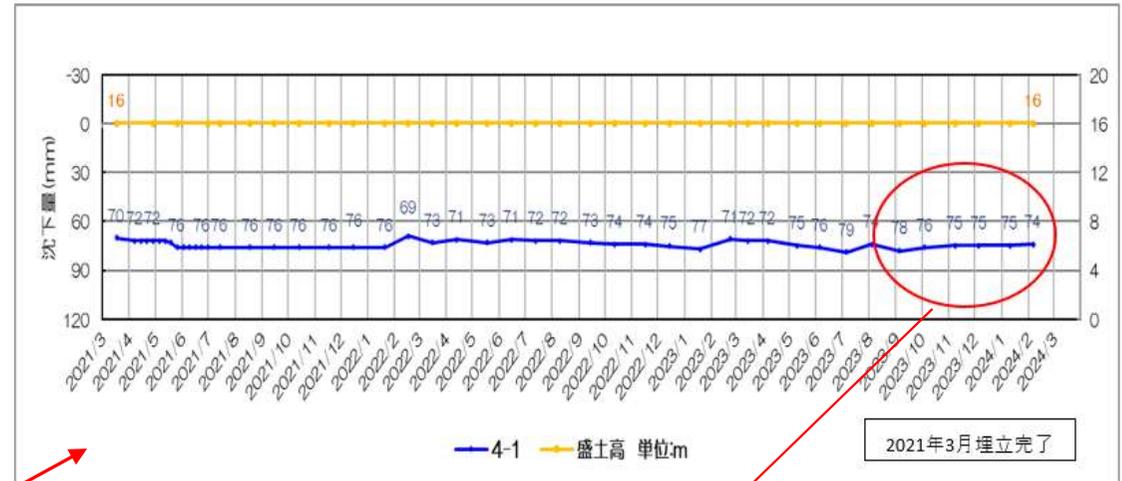
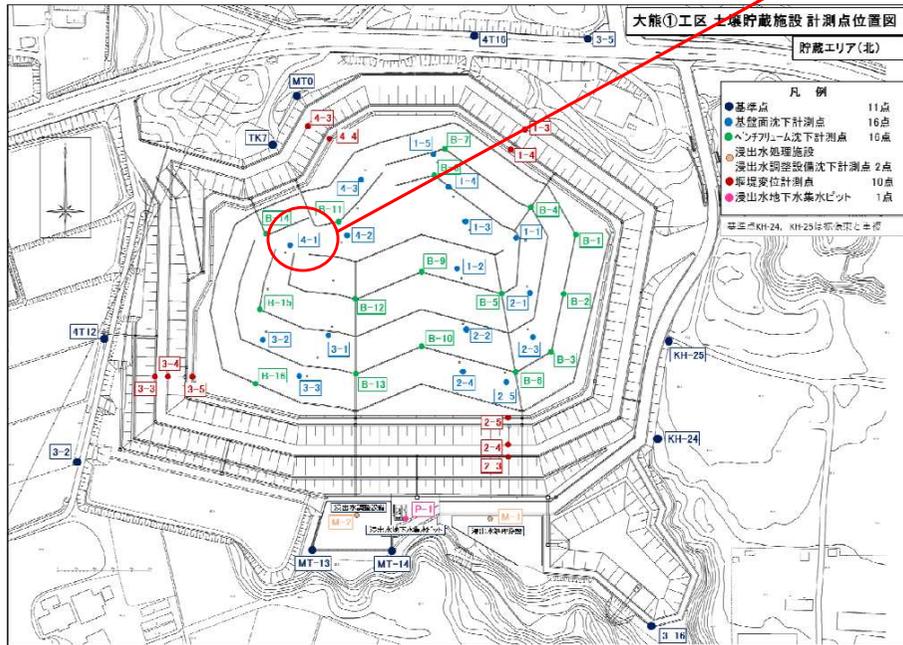
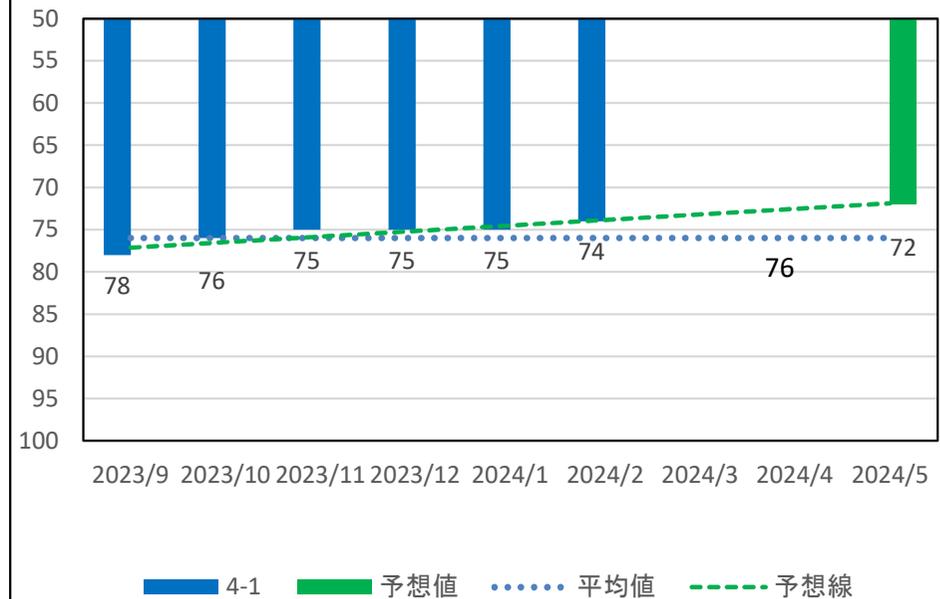
- ◆直近6か月の変化量：4mm
- ◆直近6か月の平均値と3か月後の予想値の比較（差）：-4mm

計測値
2024年2月	74
直近6か月の最小値	74
直近6か月の最大値	78
直近6か月の平均値（○部分）	76
3か月後の予想値	72

- ・大熊①工区北区画: -4mm
- ・大熊①工区東区画: -3mm
- ・大熊①工区南区画: -4mm
- ・双葉①工区東: ±0mm
- ・双葉②工区: -2mm

○全ての工区(区画)で±5mm以内であることから、**計測頻度を1回/月から1回/3か月に見直す**

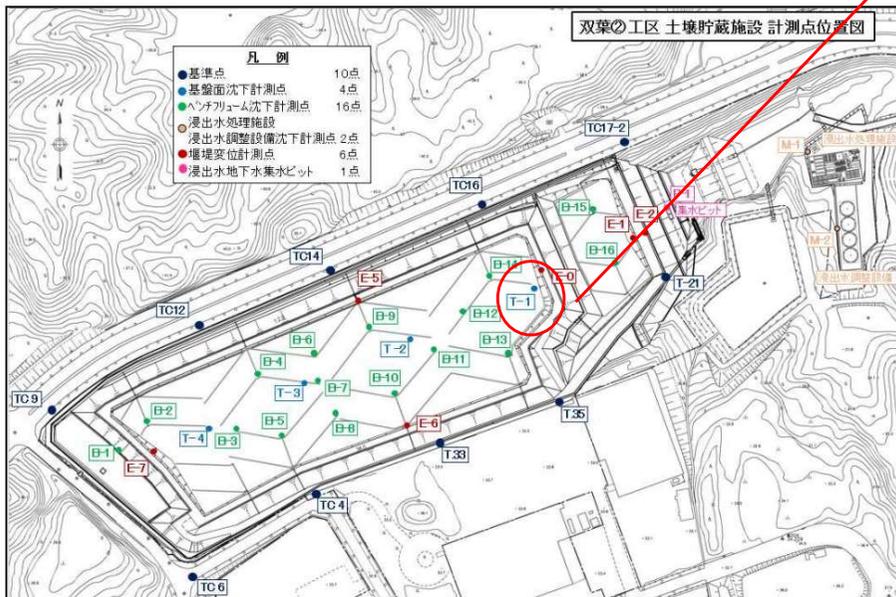
<経過グラフ>

- ◆直近6か月の変化量：6mm
- ◆直近6か月の平均値と3か月後の予想値の比較(差)：-2mm

計測値
2024年2月	117
直近6か月の最小値	117
直近6か月の最大値	123
直近6か月の平均値(○部分)	121
3か月後の予想値	119

■ T1 ■ 予想値 ●●●● 平均値 - - - 予想線

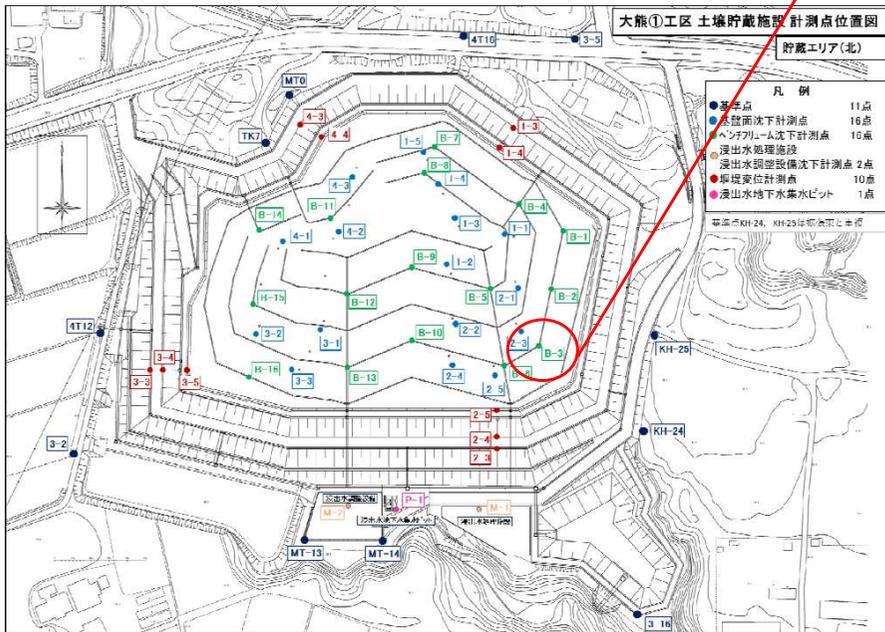
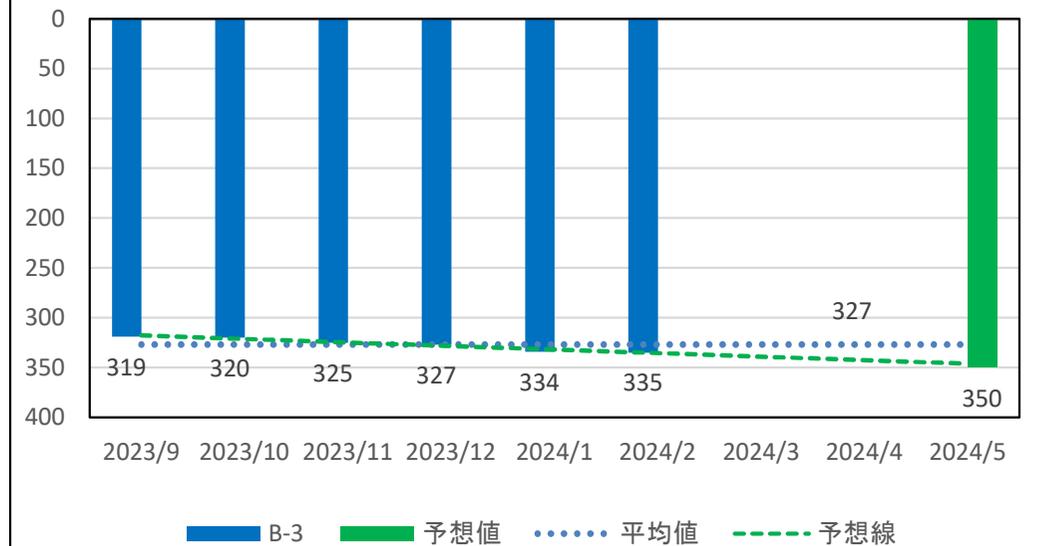
- ◆直近6か月の変化量：16mm
- ◆直近6か月の平均値と3か月後の予想値の比較（差）：+23mm

計測値
2024年2月	335
直近6か月の最小値	319
直近6か月の最大値	335
直近6か月の平均値（○部分）	327
3か月後の予想値	350

- ・大熊①工区北区画: +23mm
- ・大熊①工区東区画: +17mm
- ・大熊①工区南区画: +14mm
- ・双葉①工区東: +12mm
- ・双葉②工区: +15mm

○全ての工区(区画)で±5mm以上であることから、**計測頻度は現行どおり(1回/月)**とする

○被覆工は除去土壌の埋立であり圧密沈下が継続するため、沈下量状況などを踏まえて、計測頻度の考え方や計測方法を別途検討する

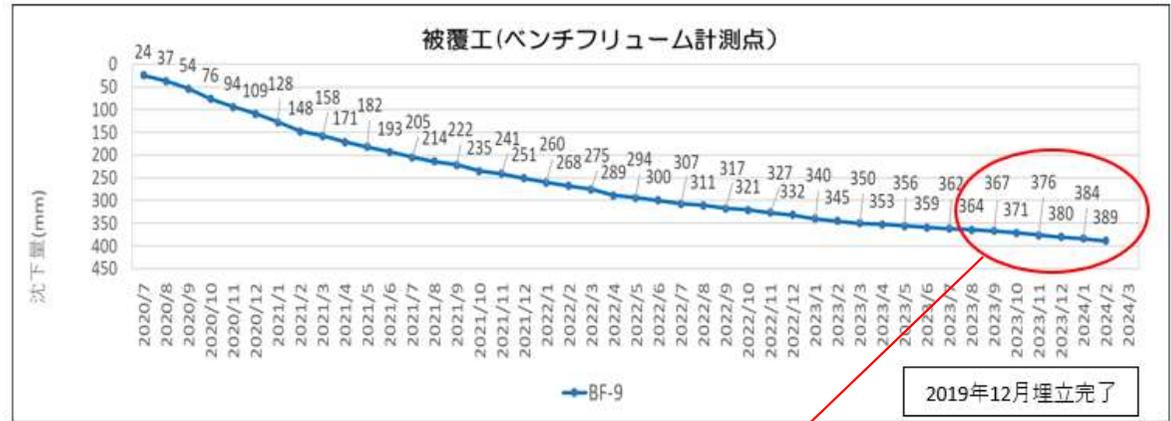
<経過グラフ>

- ◆直近6か月の変化量：22mm
- ◆直近6か月の平均値と3か月後の予想値の比較（差）：+12mm

計測値
2024年2月	389
直近6か月の最小値	367
直近6か月の最大値	389
直近6か月の平均値（○部分）	378
3か月後の予想値	390

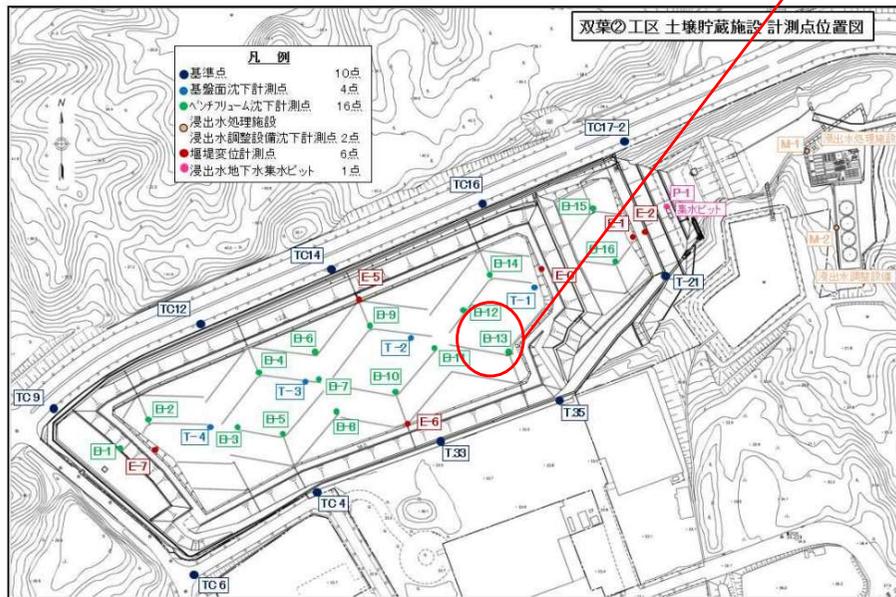
<経過グラフ>

- ◆直近6か月の変化量：23mm
- ◆直近6か月の平均値と3か月後の予想値の比較(差)：+15mm

計測値
2024年2月	113
直近6か月の最小値	91
直近6か月の最大値	114
直近6か月の平均値(○部分)	105
3か月後の予想値	120

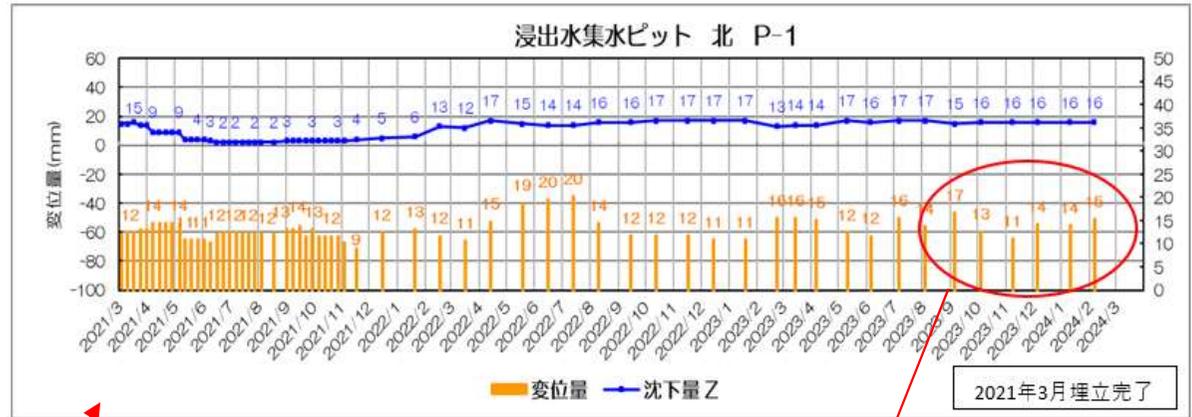
<経過グラフ>

- ◆直近6か月の変化量：6mm
- ◆直近6か月の平均値と3か月後の予想値の比較（差）：±0mm

計測値
2024年2月	15
直近6か月の最小値	11
直近6か月の最大値	17
直近6か月の平均値 (○部分)	14
3か月後の予想値	14

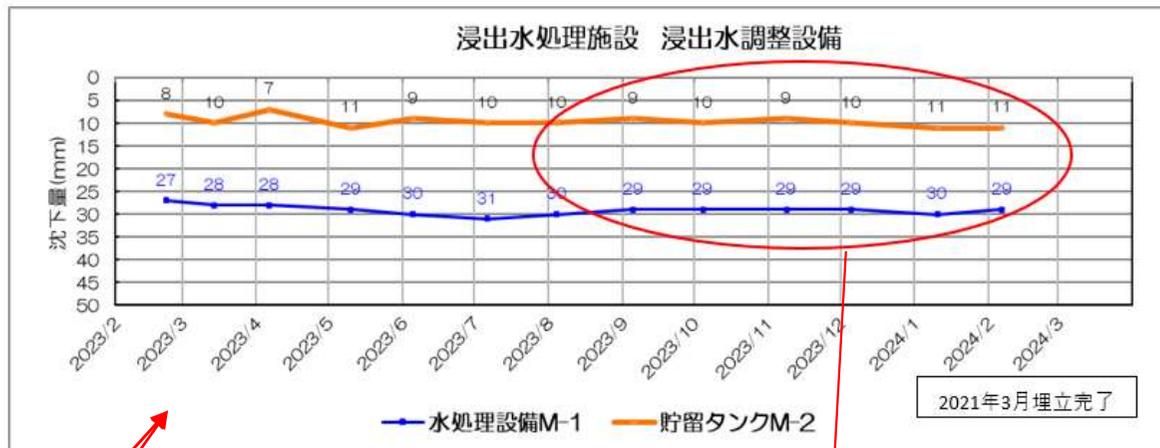
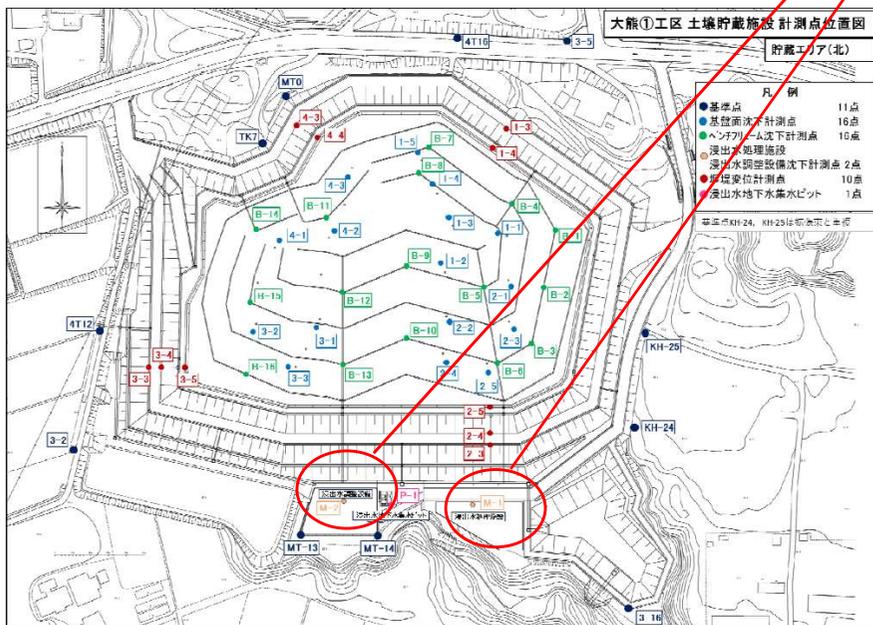
- ◆直近6か月の変化量：1～2mm
- ◆直近6か月の平均値と3か月後の予想値の比較（差）：1～2mm

計測値	
水処理設備	2024年2月	29
	直近6か月の最小値	29
	直近6か月の最大値	30
	直近6か月の平均値 (○部分)	29
	3か月後の予想値	30
貯留タンク	2024年2月	11
	直近6か月の最小値	9
	直近6か月の最大値	11
	直近6か月の平均値 (○部分)	10
	3か月後の予想値	12

- ・大熊①工区: (水処理施設) +1mm、(貯留タンク) +2mm
- ・双葉②工区: (水処理施設) +2mm、(貯留タンク) -3mm

○全ての工区で±5mm以内であることから、**計測頻度を1回/月から1回/3か月に見直す**

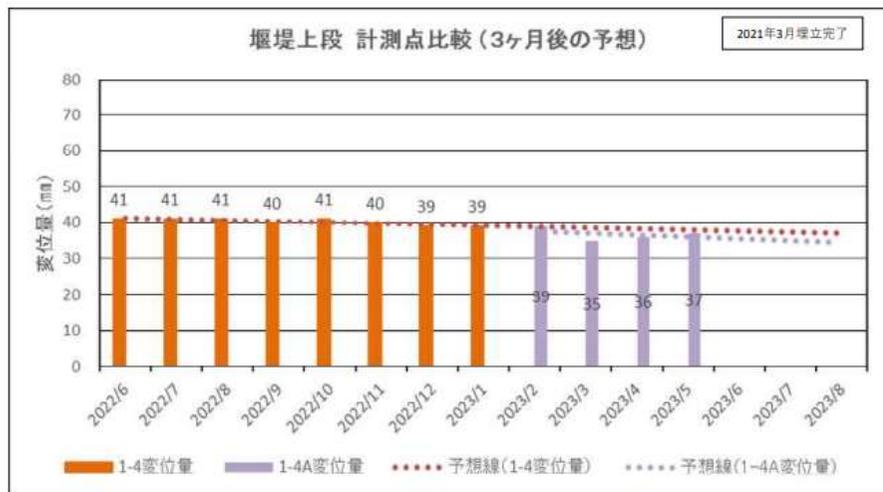
1-4変位量と1-4A変位量 (①点と②点)

堰堤(上段)堰堤内側 (①点)1-4変位量	期間中の平均計測値	40
	3ヶ月後の予想値	37
堰堤(上段)堰堤外側 (②点)1-4A変位量	期間中の平均計測値	37
	3ヶ月後の予想値	35

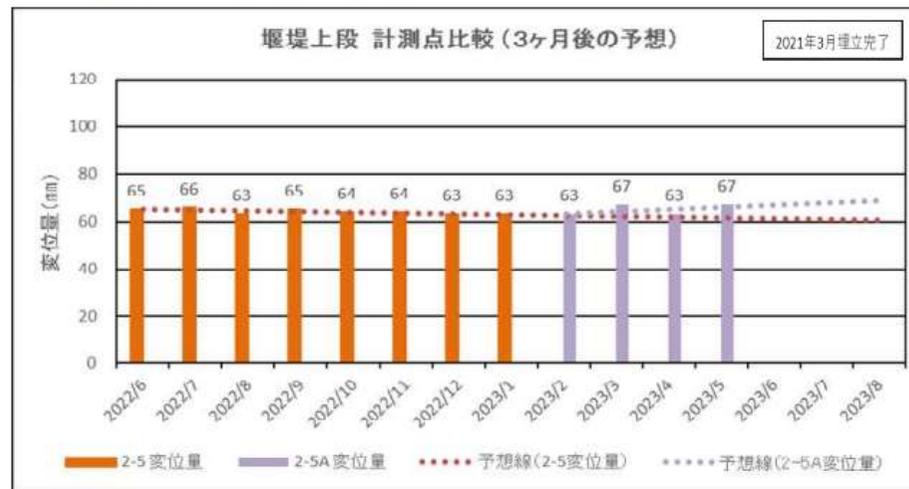
2-5変位量と2-5A変位量 (①点と②点)

◆期間中の平均計測値と3か月後の予想値の比較：
 ①点で4mm、②点で3mm → (①点 ≒ ②点)

堰堤(上段)堰堤内側 (①点)2-5変位量	期間中の平均計測値	64
	3ヶ月後の予想値	60
堰堤(上段)堰堤外側 (②点)2-5A変位量	期間中の平均計測値	65
	3ヶ月後の予想値	68

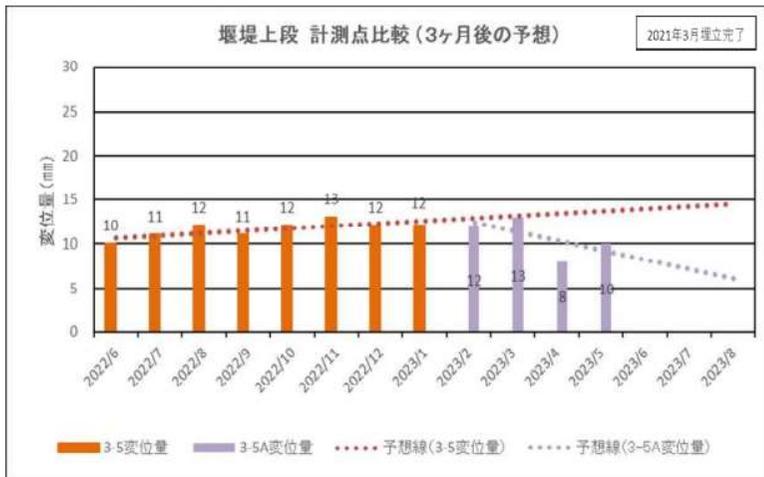
3-5変位量と3-5A変位量 (㊶点と㊷点)

堰堤(上段)堰堤内側 (㊶点)3-5変位量	期間中の平均計測値	12
	3ヶ月後の予想値	14
堰堤(上段)堰堤外側 (㊷点)3-5A変位量	期間中の平均計測値	11
	3ヶ月後の予想値	6

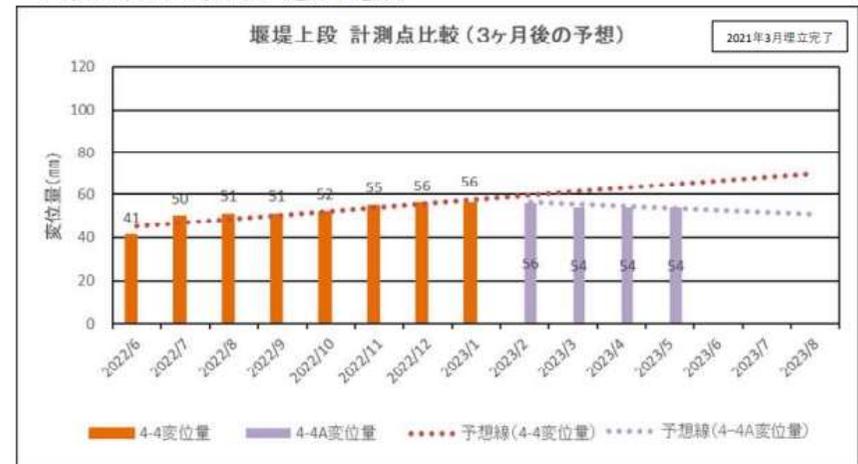
4-4変位量と4-4A変位量 (㊸点と㊹点)

堰堤(下段)堰堤内側 (㊸点)4-4変位量	期間中の平均計測値	52
	3ヶ月後の予想値	70
堰堤(下段)堰堤外側 (㊹点)4-4A変位量	期間中の平均計測値	55
	3ヶ月後の予想値	52

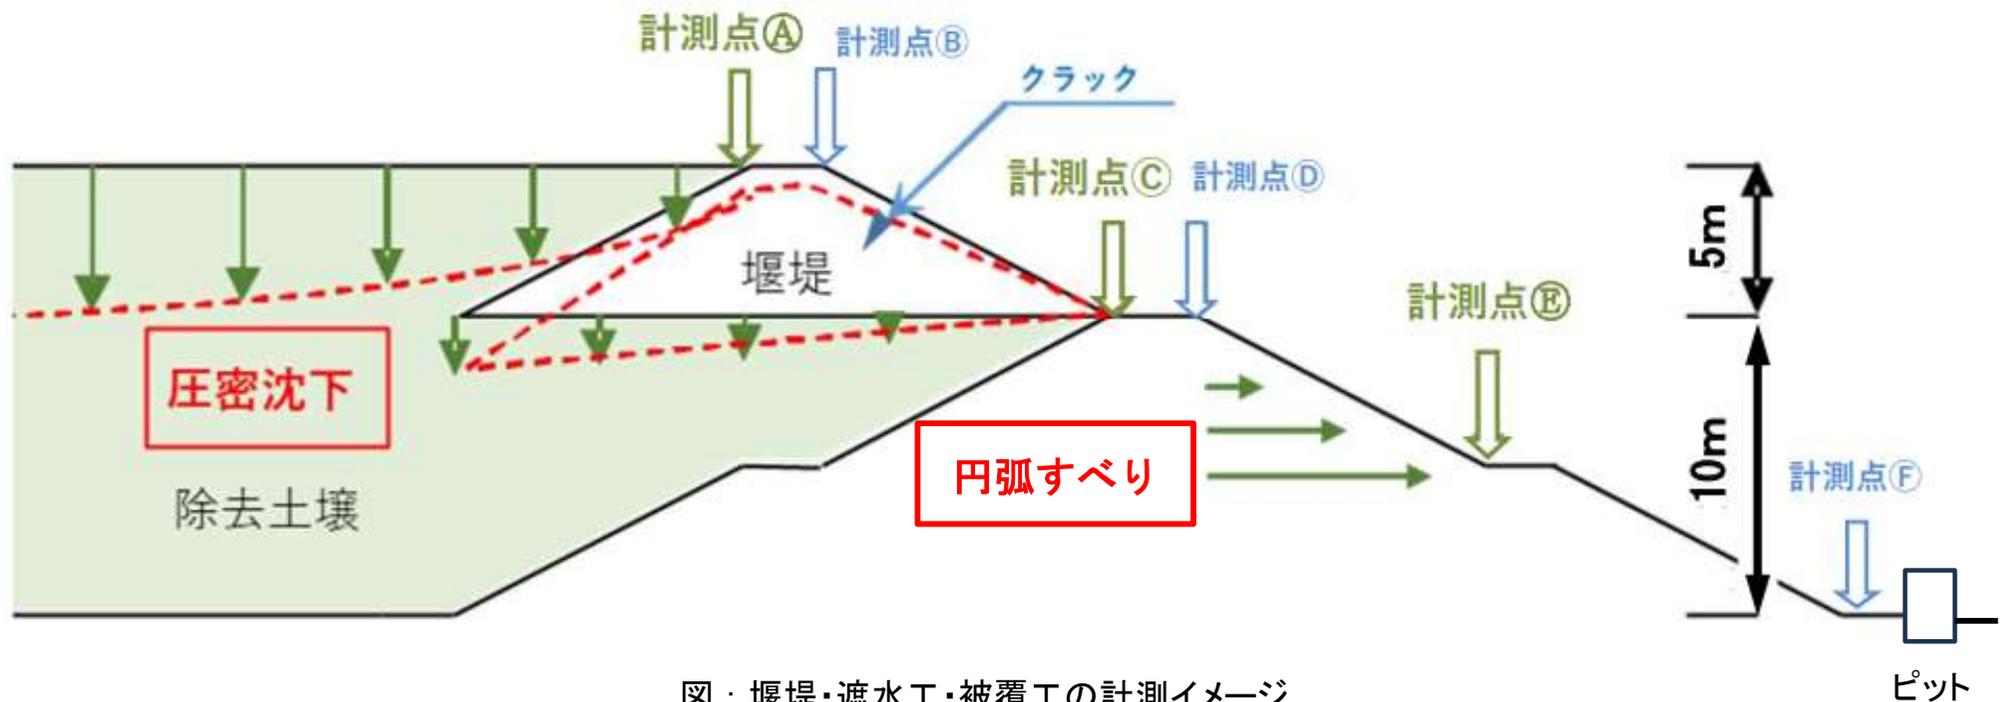
図：堰堤・遮水工・被覆工の計測イメージ

計測点⑤および計測点⑥について（２段以上の場合）

◆計測点⑤

主に法面の円弧すべりを監視するため計測を継続する

◆計測点⑥

計測頻度見直しの⑤浸出水集水ピットの検討結果より、各工区（区画）ともに支持地盤の変位量は終息傾向が想定されることから計測を省略する

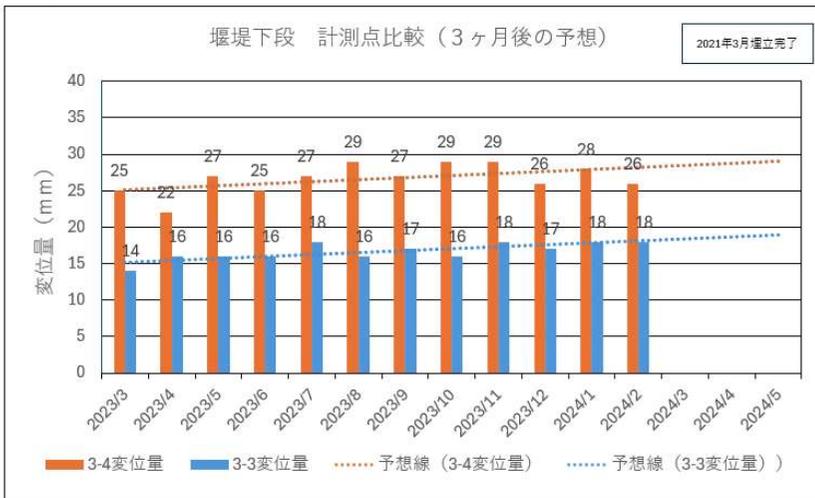
3-4変位量と3-3変位量 (◎点と㊸点)

堰堤(下段)堰堤内側 (◎点)3-4変位量	期間中の平均計測値	27
	3ヶ月後の予想値	29
堰堤(下段)堰堤外側 (㊸点)3-3変位量	期間中の平均計測値	17
	3ヶ月後の予想値	19

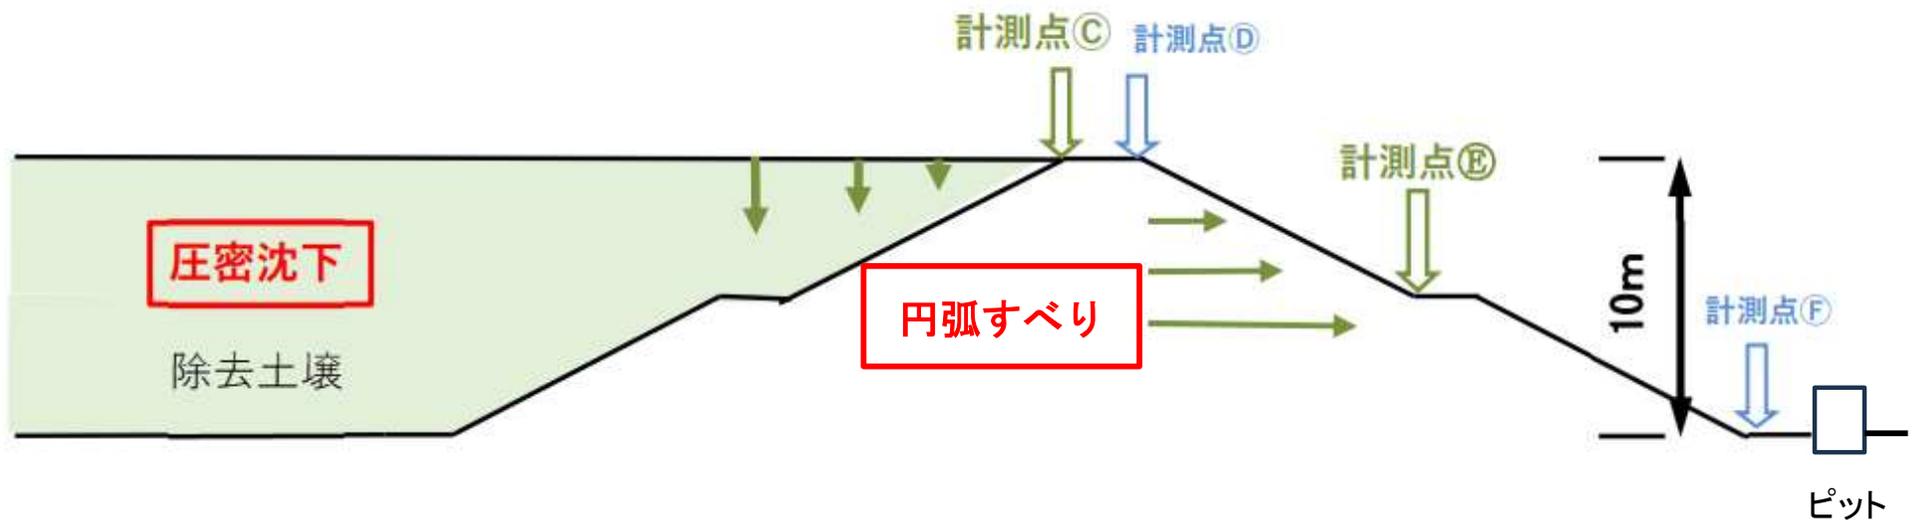
図：堰堤・遮水工・被覆工の計測イメージ

計測点⑤および計測点⑥について（2段未満の場合）

◆計測点⑤

主に法面の円弧すべりを監視するため計測を継続する

◆計測点⑥

計測頻度見直しの⑤浸出水集水ピットの検討結果より、各工区（区画）ともに支持地盤の変位量は終息傾向が想定されることから計測を省略する
