# 福島第一原子力発電所における 放射線防護上の不適合事例について

2024年10月7日

東京電力ホールディングス株式会社

## ②. 非携行品の携行品モニタからの搬出について

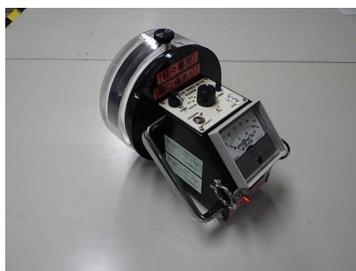
協力企業作業員が管理対象区域内で長期的に使用していた放射線計測器（電離箱サーベイメータ）を管理対象区域外へ携行品モニタにて測定・搬出を行った。

搬出後、計測器管理箇所にて手サーベイを実施した結果、測定器内部に汚染が付着している事を確認したため、管理対象区域内に再度搬入した。

なお、測定者及び測定時に使用した作業台への汚染は確認されなかった。

放射線計測器  
(電離箱サーベイメータ)

- ①放射線安全推進連絡会にて当該事案について説明し、以下の事項を改めて周知徹底した。

- ・携行品以外の物品は、物品搬出として取り扱う

- ②計測器に関して、「物品」と「携行品」を容易に識別できるように、計測器にシール等を貼付し表示する（今後実施予定）。

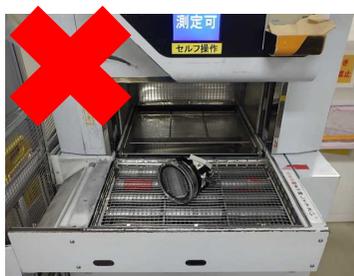
非携行品（物品）の  
携行品モニタ測定はNG！

- ・携行品以外の物品は、物品搬出として取り扱う。

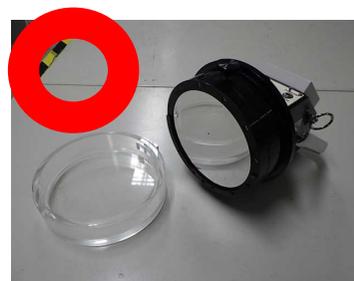
非携行品（物品）は  
係員による手サーベイを  
受けた後搬出
