# 廃炉を知る

## 特集 どのように進んでいるの？ 燃料デブリの試験的取り出し

## 福島第一原子力発電所2号機の燃料デブリ<sup>\*</sup>の試験的取り出しの状況について

Vol. 30

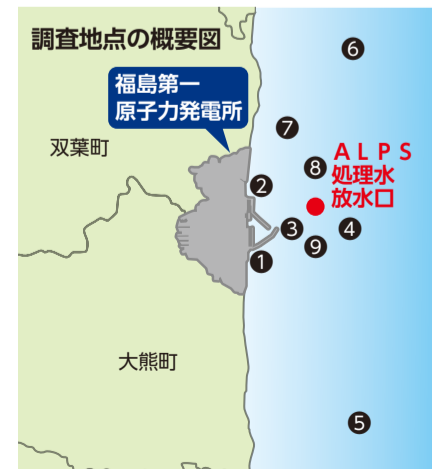
### ALPS処理水に係る福島県の海域モニタリングの調査地点

### 県による海域モニタリングの実施状況

■海水中の放射性物質の濃度を分析した結果、トリチウム等の濃度は、WHOの飲料水水質ガイドラインを大幅に下回るなど、人や環境への影響がないことを確認しました。

■トリチウム濃度の迅速分析の結果は、11月14日採水分まで、全て検出下限値未満(3.3~6.3ベクレル/L未満)でした。
