## 福島第一原子力発電所現地確認報告書

多核種除去設備等処理水測定・確認用設備（図1）

多核種除去設備等処理水の試料採取状況の確認

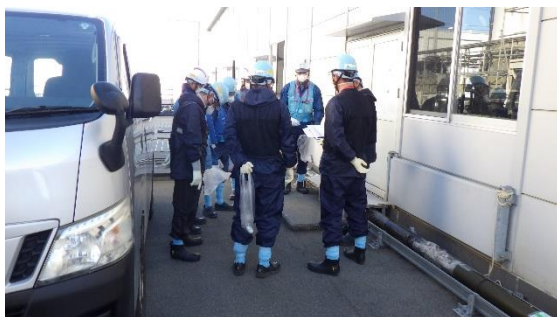
(写真1) 事前打合せの様子

- ・ 試料採取前に多核種移送設備建屋（以下「建屋」という。）入口において、関係者の事前打合せが行われていた。打合せにおいて、「ポンプ等の稼働音に妨げられないよう大きな声での作業確認」や「予定外作業の禁止」等の注意事項が再確認されていた。（写真1）
- ・ 試料採取は、サンプリングラインA系から行われた。（写真2）
- ・ 建屋入口付近に、試料採取用具（ペーパーウェスやゴム手袋等）及び試料を仮置きするクリーンエリアが設置されていた。（写真3）
- ・ また、異物混入防止や試料の取り違い等防止のため、試料採取者、弁操作者、記録者、試料受取者に役割を分担しながら、適切に試料採取が行われていた。（写真4）

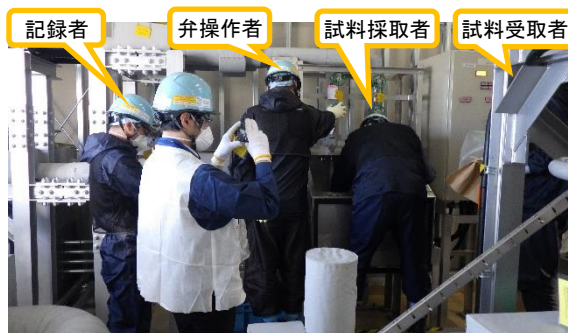
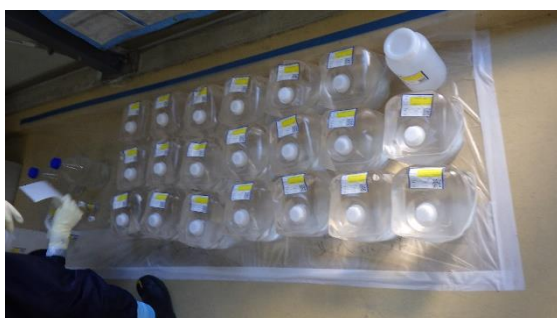
(写真4①) 試料採取の様子

(写真4②) 採取試料
