2号機燃料デブリ試験的取り出しについて

2025年3月21日

技術研究組合 国際廃炉研究開発機構
東京電力ホールディングス株式会社

1. PCV内部調査及び試験的取り出しの計画概要

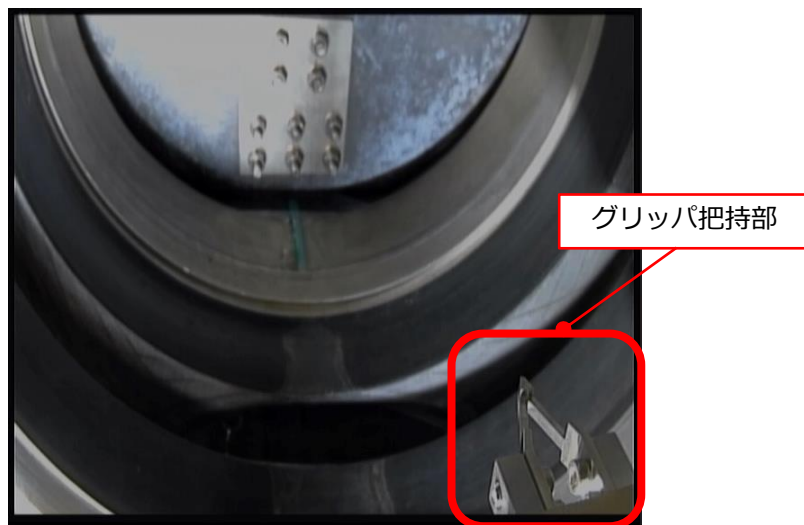
改良前（現仕様）の実機カメラ映像

- 要素試験の結果、改良前後で把持部の視認性を比較し、改良後の視認性に問題がないことを確認
- 改良した先端治具の製作を進め、工場での検証試験を実施中

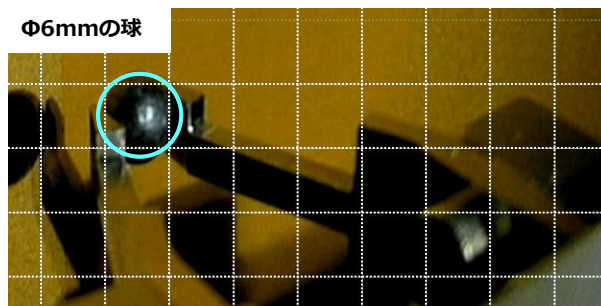
把持デブリのサイズ確認②(球状)

球状の模擬デブリを把持。グリッド幅を超えないことを確認

※カメラ映像から推定した模擬デブリ外形を水色線で示す

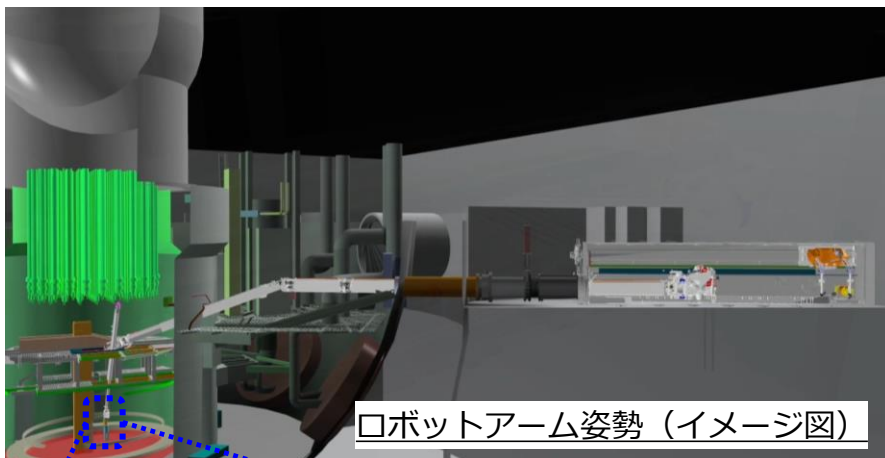
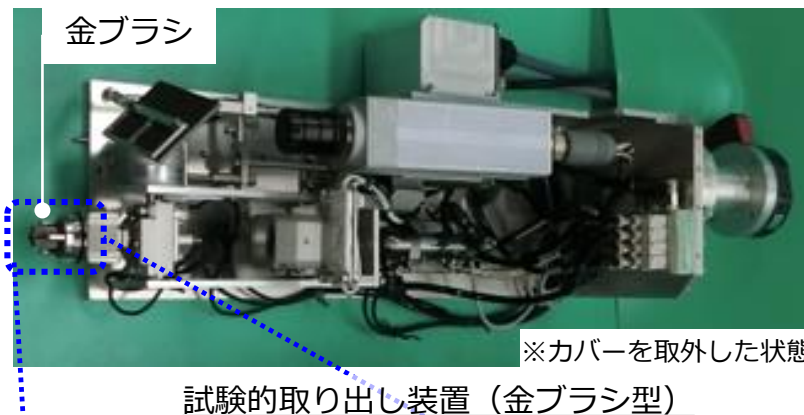
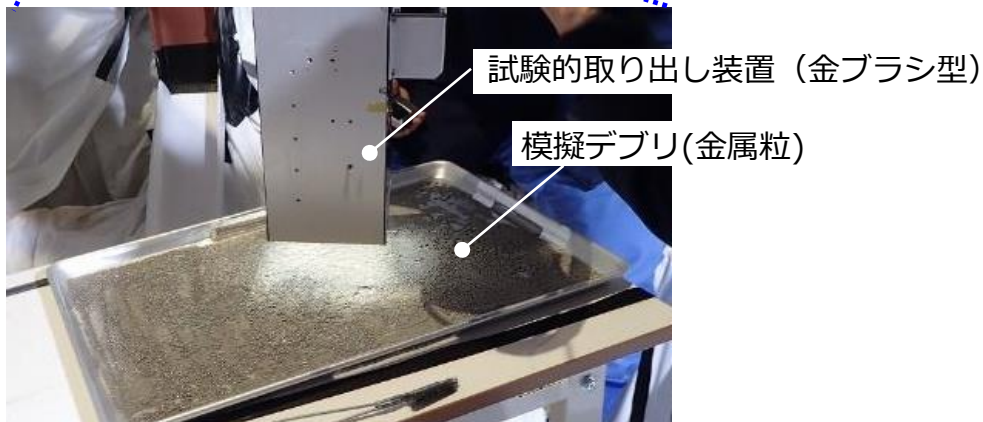
模擬デブリ回収状況

- ロボットアームの先端に取り出し装置 (金ブラシ型、真空容器型) を搭載し、模擬デブリを回収するデブリ採取試験を実施

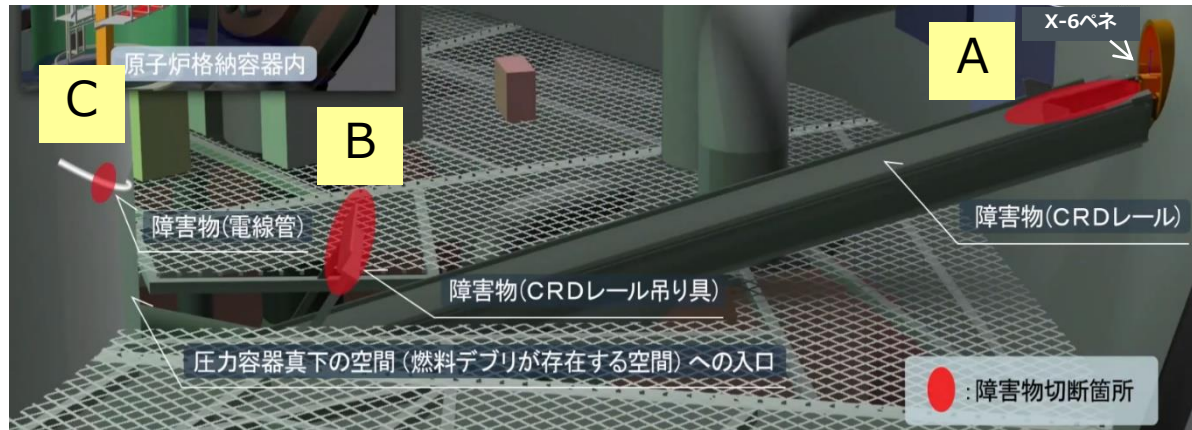
4-4. ロボットアームの試験状況 (アクセスルート構築)

- CRDレールや吊り治具、電線管などの障害物をロボットアームのAWJツールで切断し、アクセスルート構築後のアーム通過試験を実施。その結果、干渉なくアーム本体がアクセスルートを通過できることを確認

電線管撤去(C)

吊り治具撤去(B)

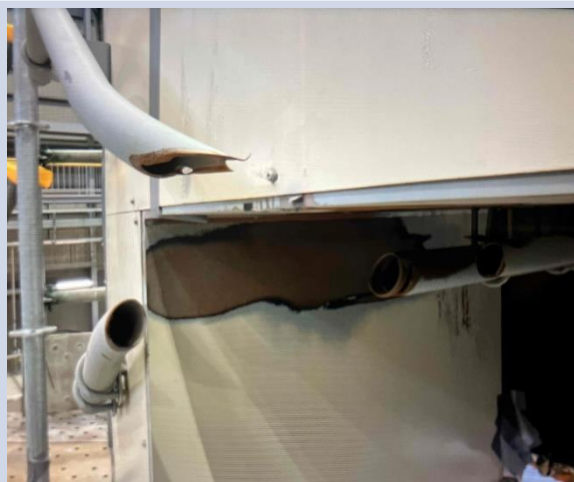
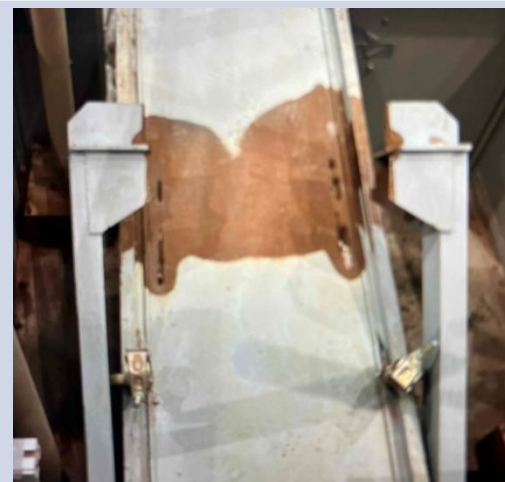
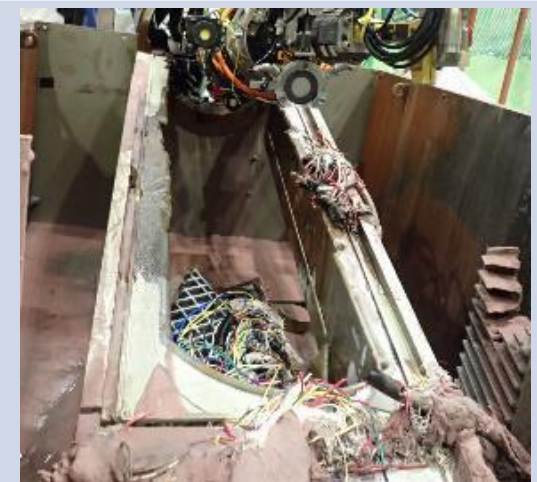
CRDレール切断(A)
