## ゼオライト土嚢の処理状況について

2025年 6月 4日

東京電力ホールディングス株式会社

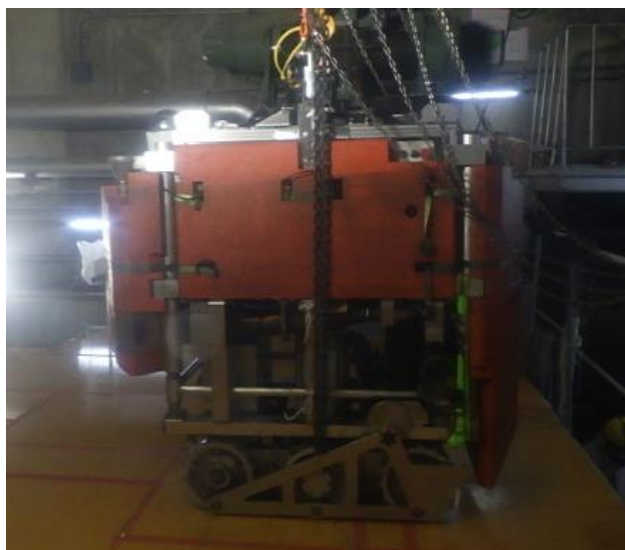
<HTI 1 階の集積作業用ROV（地下階投入前）>  
（3月5日 撮影）

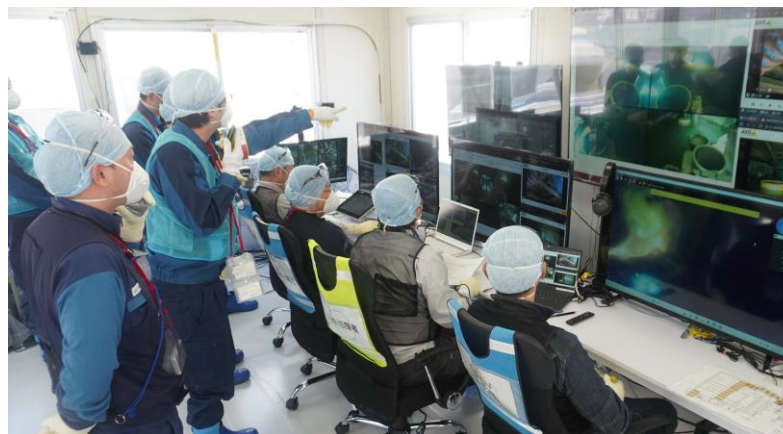
操作室の様子

吸引ノズルのカメラ画像

<集積作業用ROV操作室>  
（3月26日午後1時35分頃撮影）

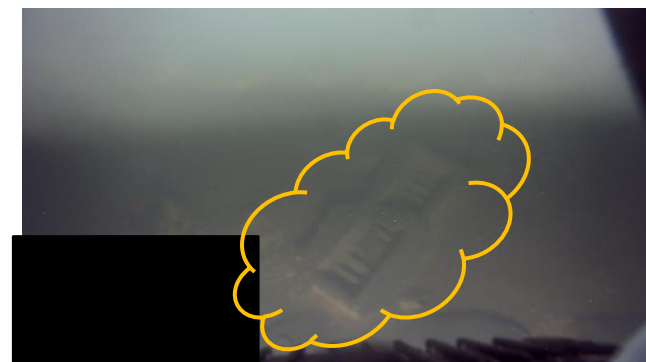
干渉物の例 (落下したダクト)  
※移置済

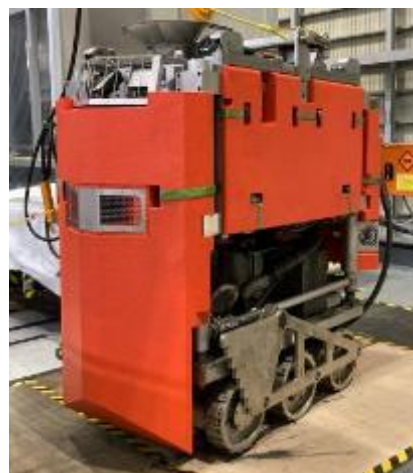
集積作業用ROV概要

- ✓ 集積作業用ROVは、作業中は着底して車輪で走行、干渉物等を回避する際は浮上してスラスタ航行の2つの移動方式を持つ
- ✓ ゼオライト等は、底部の吸引ノズルから吸引
- ✓ ホース・ケーブルは浮上させ、干渉物への引っかかりの抑制や、引っ張り抵抗を低減
- ✓ 被ばく低減のため、作業後の集積作業用ROVの除染（洗浄）は遠隔で実施

- 集積作業用ROVは実規模モックアップを進めており、ROV遠隔操作等の主要な一連作業（下記、**緑枠**内）、高線量環境となる現場（地下階への開口部近傍）における準備作業等（下記、**赤枠**内）についても大きな問題が無いことを確認。

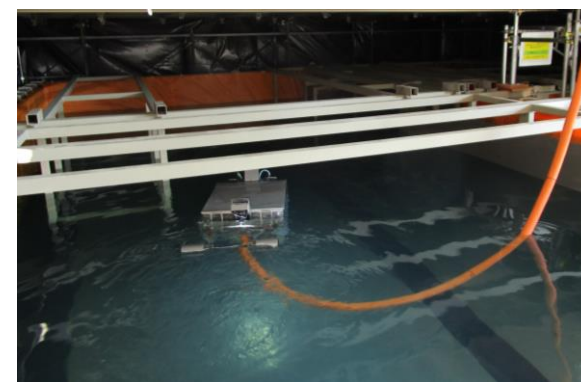
↑  
容器封入作業用ROVの遊泳試験の状況

■ 容器封入作業の規模を拡大したモックアップ（富岡町内）は、2025年3月より順次実施している。

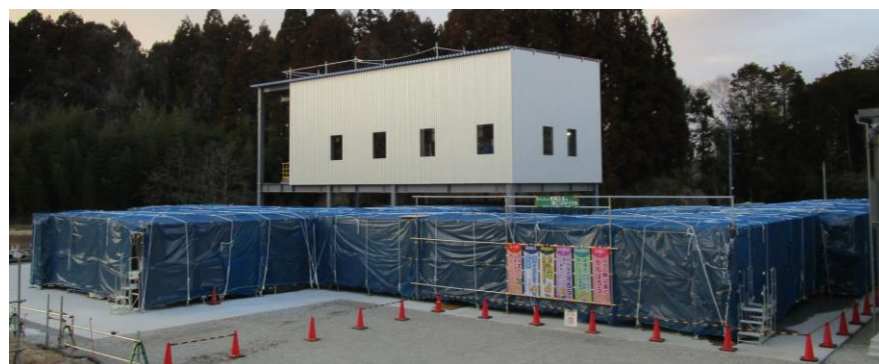
←モックアップ施設の設置状況  
水槽は暗闇環境を模擬するために暗幕を設置

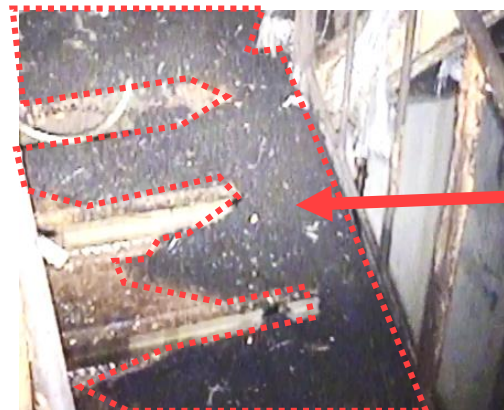
階段室内の作業状況（作業前）

土嚢袋から出た活性炭

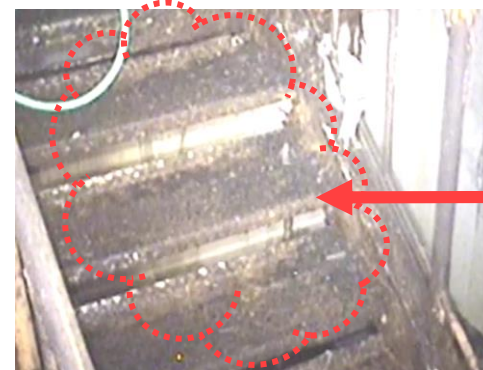
階段室内の作業状況（作業後）

流し落として階段のステップが見えている（サビ等で黒ずんでいる）

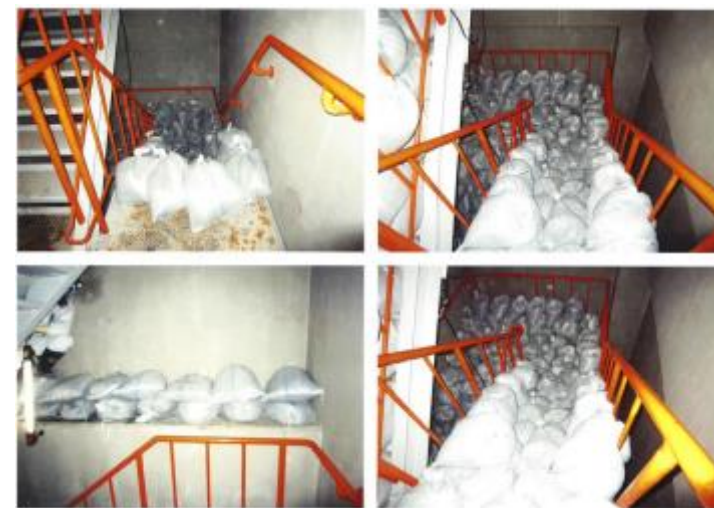
### 活性炭土嚢の状況（設置時）

(写真：HTI 地下1階 階段室)
