## 福島第一原子力発電所現地確認報告書

瓦礫類一時保管エリアN（図1）

瓦礫類一時保管エリアNの状況

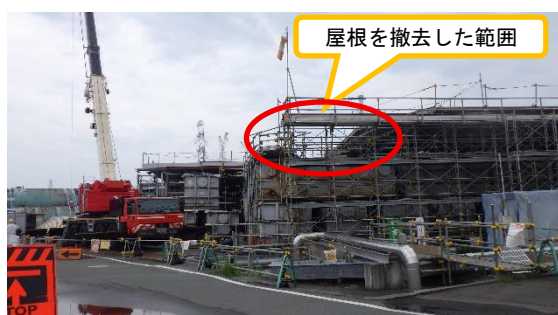
(写真 1 - 1)  
屋根の撤去状況

- ・エリアN南西側では、ノッチタンクから土のう袋を取り出すための準備作業として、屋根の撤去や作業床の設置が進められていた。（写真1）
- ・撤去した屋根部材を運搬するため、トレーラーへの積載作業が行われていた。玉掛け作業は、玉掛け者・合図者・玉掛け補助者が連携して実施し、安全に作業が進められていた。また、屋根部材の吊り上げ時には拡声器を用いて周囲に注意を促すなど、吊り荷下の人払いが徹底されていた。（写真2）
- ・ノッチタンクから土のう袋を取り出す作業中の空気中放射性物質濃度を監視するため、エリアN南西側にダストモニタが設置されていた。（写真3）
- ・最初に蓋を開放するノッチタンクについて表面線量率を測定したところ、約1  $\mu\text{Sv/h}$  であり、他の瓦礫類と比較して特に高い値ではなかった。（写真4）
- ・確認した範囲において、ノッチタンクからの漏えい、堰内への雨水の流入等の異常はなかった。
