# おう せ が わ 逢瀬川河川改修 進捗状況

令和7年9月末現在 事業進捗率 98%

# 一級河川 逢瀬川 郡山市若葉町地内

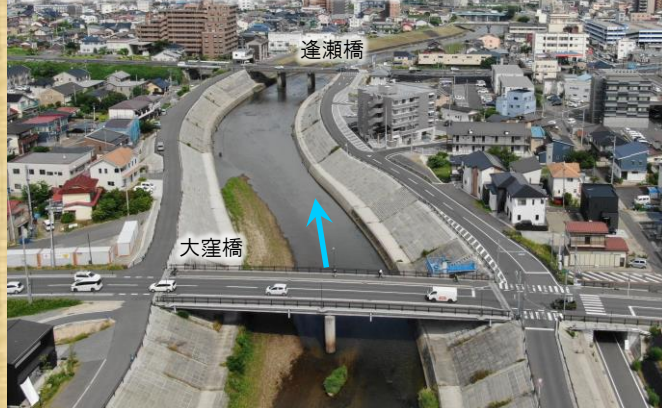
① 逢瀬橋から大窪橋までの区間 【令和7年6月撮影】

① 逢瀬橋から大窪橋間の築堤護岸及び堤防道路が令和4年度に完成しました。

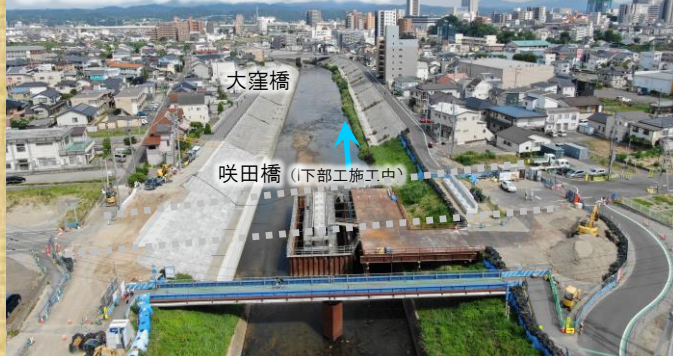
② 大窪橋から咲田橋までの区間 【令和7年6月撮影】

② 大窪橋から咲田橋間の築堤護岸及び堤防道路が令和4年度に完成しました。(咲田橋施工範囲を除く)  
現在、咲田橋架け替えのため旧橋を撤去し、新しい橋梁の下部工を実施しています。

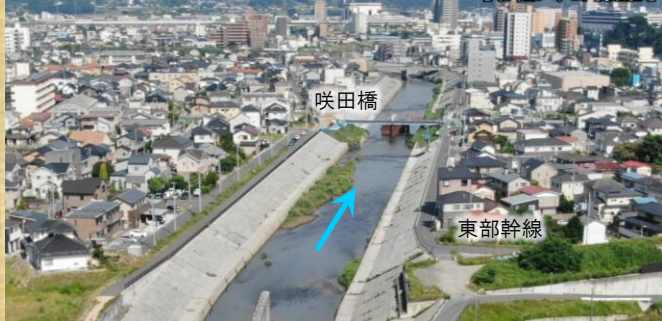
③ 咲田橋から東部幹線(市施行)までの区間 【令和7年6月撮影】

③ 咲田橋から東部幹線間の築堤護岸及び堤防道路が完了しました。

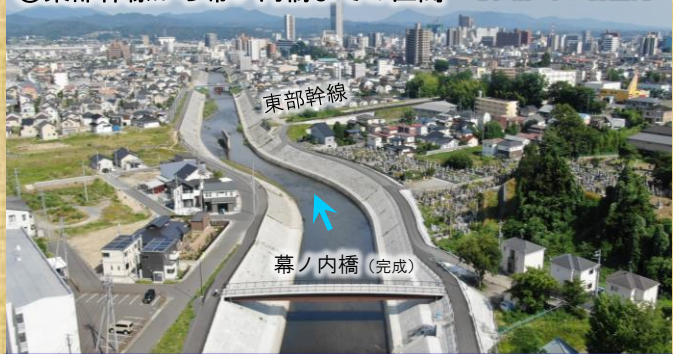
④ 東部幹線から幕ノ内橋までの区間 【令和7年6月撮影】

④ 東部幹線から幕ノ内橋上流部間の築堤護岸が完成しました。令和5年度には幕ノ内橋が完成しました。
