## 福島第一原子力発電所現地確認報告書

免震重要棟集中監視室

多核種除去設備等処理水の放出状況（第14回）

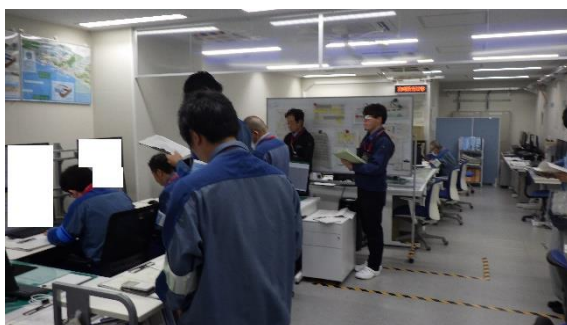
(写真1) 免震重要棟集中監視室における操作状況

- ・操作指揮者の指示のもと、操作手順書に従い二人一組の操作員が、復唱及び指差呼称による確認をしながら監視・制御装置の操作を進めていた。

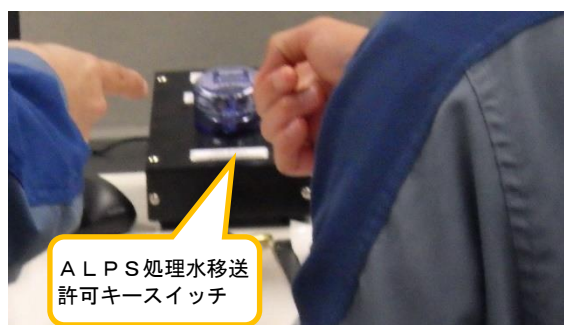
(写真2) 測定・確認用サンプルタンクA群移送工程開始の状況

- ・ALPS処理水のトリチウム濃度の分析結果を監視・制御装置に入力した後、入力値が正しいことを複数人で確認していた。併せて、海水によるALPS処理水の希釈倍率が約730倍であり、希釈倍率の基準である200倍を超えて希釈されていることが確認された。
- ・系統のライン構成及び現場における弁状態の確認終了後、「ALPS処理水移送許可キースイッチ」がONにされ、放出が開始された。

なお、当該キースイッチは、誤操作防止のためプラ製のカバーで覆われており、弁状態が規定どおりであることの確認を受けた後、許可者から指示を受けてからキーのON操作が行われた。（写真2）
