## 福島第一原子力発電所現地確認報告書

- ・運用補助共用施設（共用プール建屋）（図1）
- ・3号機原子炉建屋（図1）

- （1）使用済燃料共用プールライナドレンにおける流量高警報発生事象に対する対応状況他
- （2）3号機原子炉建屋周辺の状況

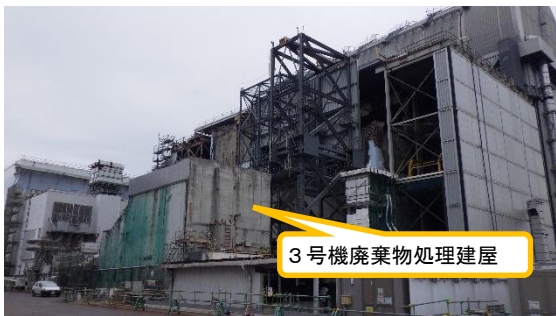
(写真5)  
3号機廃棄物処理建屋の状況  
※3号機原子炉建屋北側エリア  
を撮影

- ・支持構造物の設置が検討されているエリアには、3号機廃棄物処理建屋が残置されていた。（写真5）
- ・増設建屋の設置が検討されているエリアには、3／4号機排気筒及び4号機廃棄物処理建屋が残置されていた。（写真6）
