## 福島第一原子力発電所現地確認報告書

令和7年9月12日（金）

- ・多核種除去設備等処理水測定・確認用設備（図1）
- ・J8タンクエリア、J9タンクエリア（図1）

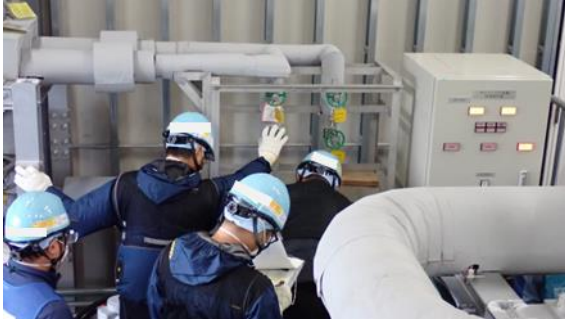
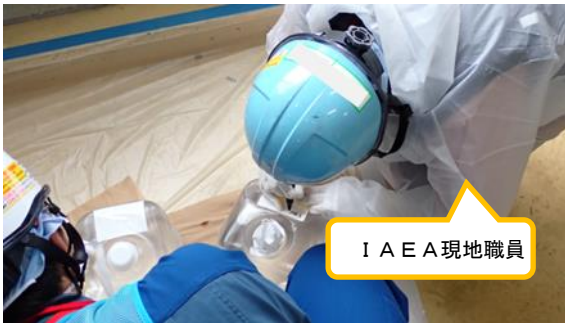
- ・サンプリングは、サンプルタンク循環ポンプが設置されている多核種移送設備建屋（以下「建屋」という。）のサンプリングラインA系から行われ、採水については、IAEA職員による確認が行われた。（写真1）
- ・建屋入口付近には、サンプリングした試料を仮置きするクリーンエリアが設置され、ここで試料を採取したポリ瓶への所定のラベリング及び封印などの処置が施されていた。（写真2）
- ・サンプリングは、はじめに配管のフラッシングを実施した後、事前の採取計画に従い手順どおり、分析機関ごとに容器を分けて試料の採取が行われた。作業中、バルブ操作者と採取者でしっかりと声かけがなされており、サンプリング時に試料容器から水が溢れたり、周りに水が飛散したりすることはなく、適切に行われていた。

(写真 1－1)  
サンプリングの状況①

(写真 1－2)  
サンプリングの状況②  
(IAEA 現地職員によるラベリング)

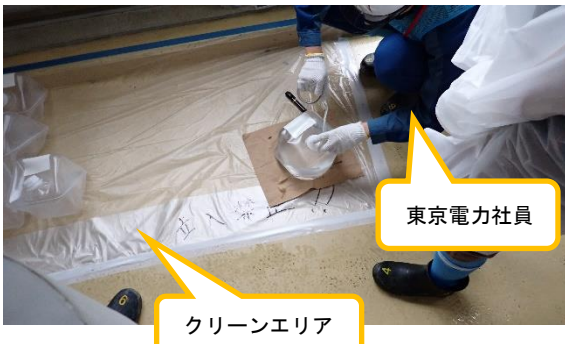
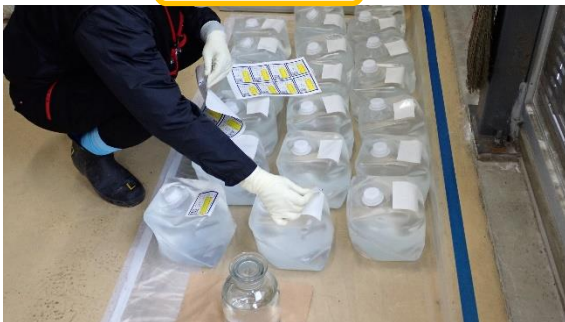
(写真 2－1)  
東京電力社員による採取済容器の封印実施状況

(写真 2－2)  
採取済容器のラベリング状況

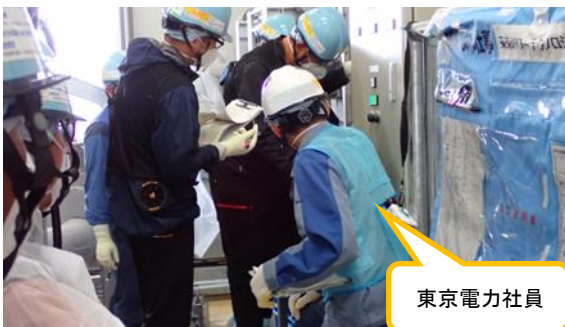
- ・当日、東京電力社員 5 名ほどが監理員として作業に立会っており、サンプリングラックの近傍で手順に誤りがないか確認していた。また、サンプリングした試料をクリーンエリアに置く際に、水の滴下がないか、採水容器に水滴が付着していないか等の確認が行われていた。（写真 3）

(写真 3)  
東京電力社員による作業確認の状況

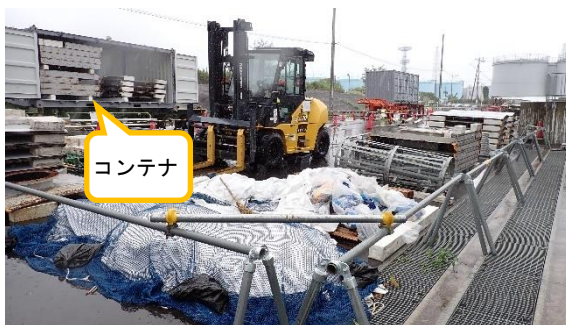
- ・ J 9 タンクエリアでは 1 2 基全ての溶接型タンクの解体が完了しており、エリア内にはタンクの解体片が仮置きされている他、エリア近傍に置かれた 2 0 f t コンテナには解体片の一部が収納されていた。（写真 4）
- ・ J 8 タンクエリアでは、タンクの北西側に残水を移送するための車両（大型吸引車）が停車しており、タンクから車両付近までホースが敷設されていた。現地確認時、作業は行われておらず、車両とホースの接続部は養生されていた。（写真 5）

(写真 4－1)  
J 9 タンクエリア内の状況

(写真 4－2)  
解体片のコンテナ収納状況

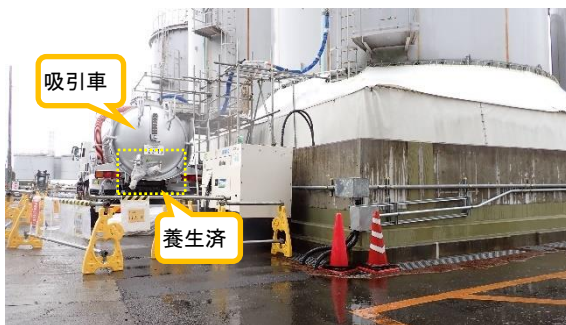
(写真 5)  
J 8 タンクエリアの状況
