## 尾瀬沼の水質、外来種コカナダモと在来水草の分布（2023-2024）

野原 精一<sup>1)</sup>

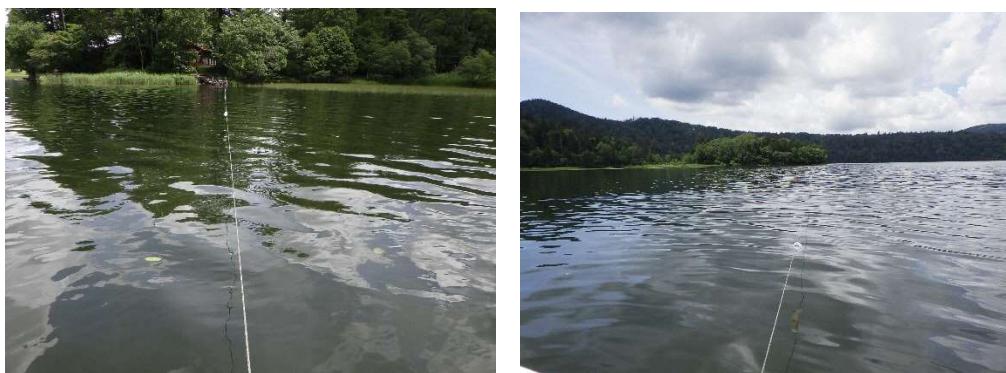
図2. 2023年8月2日桟橋（左）～檜の突き出し（右）へのライントランセクト。  
ポリビンは10m毎の目印。

水生植物の同定は、小型ドレッジで採取した植物の直接確認や水中ビデオカメラ（GoPro）等を用いて群落のビデオ観察を行った。水深の測定やプロファイル画像取得には GPS・サイドソナー が付いた魚群探知機（997c-GPS-Fishing System, HUMMINBIRD）を用いた。2023-24 年には GPS 魚群探知機で尾瀬沼桟橋から湖心に向かうライン上（図 2）及びライントランセクト（a-b）定点の水草の繁茂状況を測定し、GPS 及びデジタルカメラで船上から状況を記録した（図 3）。水生植物の空間的な広がりを知るためにドローン（Phantom 4 Pro V2.0, DJI JAPAN 社）を用いて 2022 年 8 月 3 日に 149m 地上高度から 60% オーバーラップで自動撮影を行った。画像は Affinity Photo (Serif (Europe) Ltd.) を用いて簡易的に写真合成を行った。大江湿原の地下水位計パイプを湿原中央の木道付近、三本カラマツ近傍の湿原、ライントランセクトの最深部付近に設置し地下水位の計測を 2022 年から実施した。

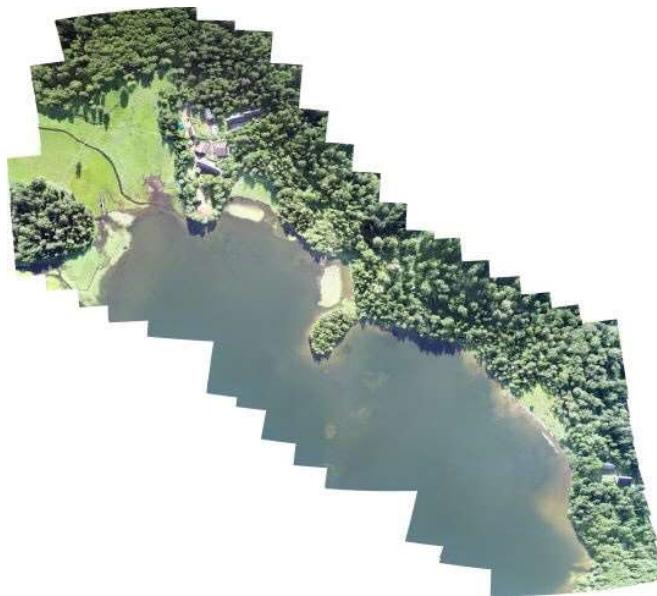
図3. ライントランセクト（2022年8月2日）のドローンで撮影した合成画像

ライントランセクト下は水深1~3m深のほぼどこにでもコカナダモ群落が完全に復活してきていた。2017年にはやや深い場所で群落の無い裸地が出現した。そこは2018年には群落はほぼ回復していた。2019年には群落の草高がやや小さく生育が悪かった。2019年と2020年の平均草高（平均値±SD）は、それぞれ23±33cm、23±9cmとなっていた。2019年には裸地が目立ちはじめ、2020年には更に群落が衰退した。2010年以降には数年の間隔でコカナダモ群落の成長が良くなったり衰退したりするような状況が見られ、生育の良し悪しの間隔が大きくなりまたその振幅も大きくなってきたと考えられる。2020年にはライントランセクト下にはわずかのコカナダモがあるだけになり、桟橋近くあたりにはヒロハノエビモが優占してきた。2022年8月2日のドローンで撮影した合成画像（図3）からもパッチ状に見える沈水植物はヒロハノエビモであった。

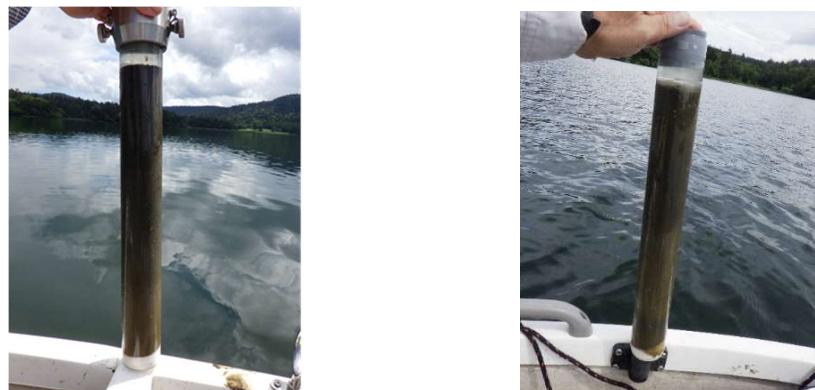
図 6. 尾瀬沼湖心の底質コアサンプル (2023 年 8 月 4 日、2024 年 7 月 25 日)。  
30 cm付近に無機の白い層がある。

2023年～2024年には湖心において底泥を外径60mmの底泥の不攪乱コアを重力式佐竹式コアサンプラー（離合社）で採取し（図5）、2cmまたは4cm毎に切り分けてポリプロピレン製のU-8容器に保存し、60°Cで乾燥し含水率、乾重／生重比をもとめた。

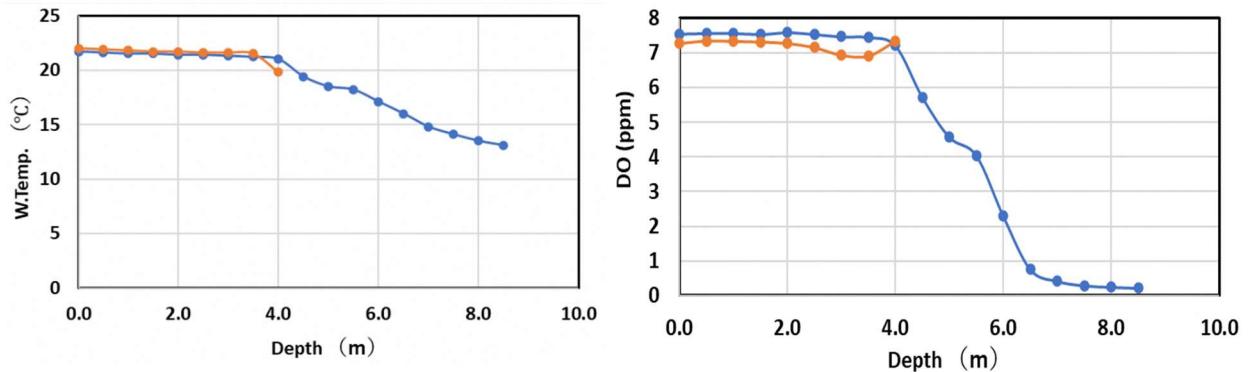
図7. 湖心と沿岸における水温と深さの関係  
(左)、溶存酸素濃度と水深の関係 (右) 2024年7月25日。

水温と溶存酸素濃度（図7）を示した。表層の0~4m水深は水温20°Cから24°Cで、それから深くなるにつれて徐々に水温は下がり湖底は10°C程度となる。2012年の透明度が高い年にはやや表層水温は高く、温度成層もはつきりしている。溶存酸素濃度の年変動は大きく、底層では無酸素状態になる。2010~2012年には中層で溶存酸素濃度が高く藻類による光合成が盛んであったとかがえ、2014年には湖底付近にも6ppmもの溶存酸素濃度があり例年と異なった様相を示した（野原, 2018）。その原因は良く解っていないが、底層の水温もかなり高く例年より気温が高く風波が強く上下の混合が十分に行われたと思われた。
