増設ALPS配管洗浄作業における 身体汚染を受けた恒久対策について

2026年2月5日

東京電力ホールディングス株式会社

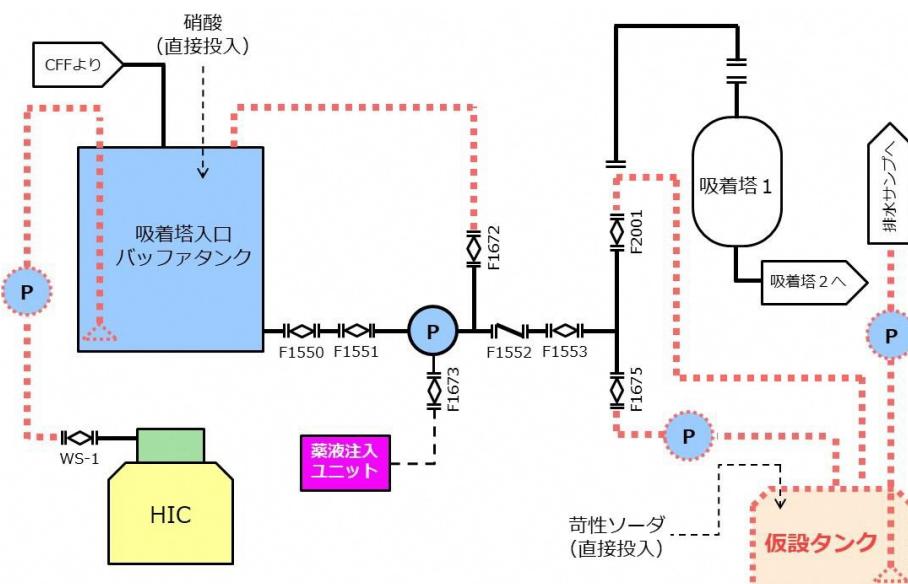
現状の作業系統

注：赤破線部が仮設部を示す

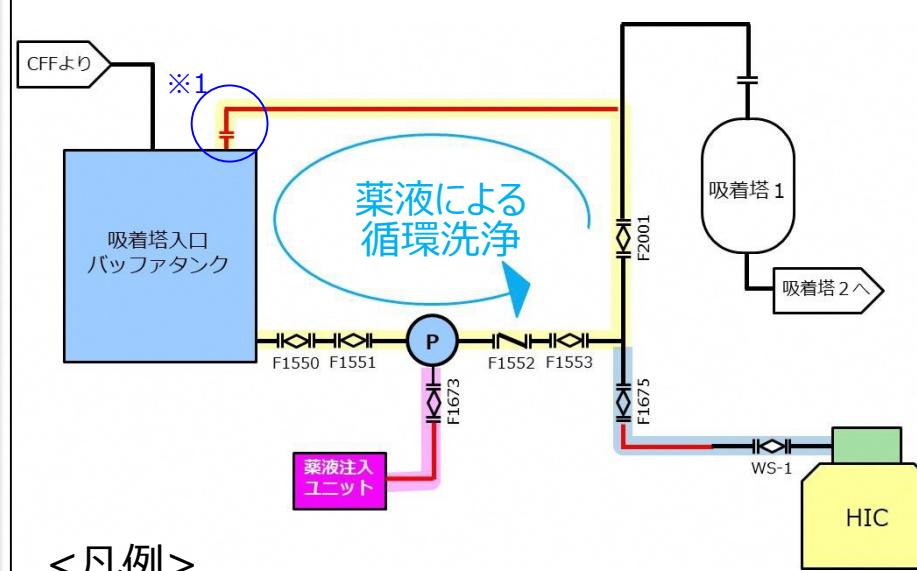
設備改造イメージ

— : 新設ライン
本設ラインに対し、カプラ等の接続可能なメンテナンスツールを使用し、系統の閉ループを構築

- 新たなラインを布設し、閉ループにより薬液による循環洗浄作業が可能となる系統設計を検討中
- また、水圧の急激な変化に備えて、バッファタンク予備ノズル部に新設ラインを固定（下図※1参照）

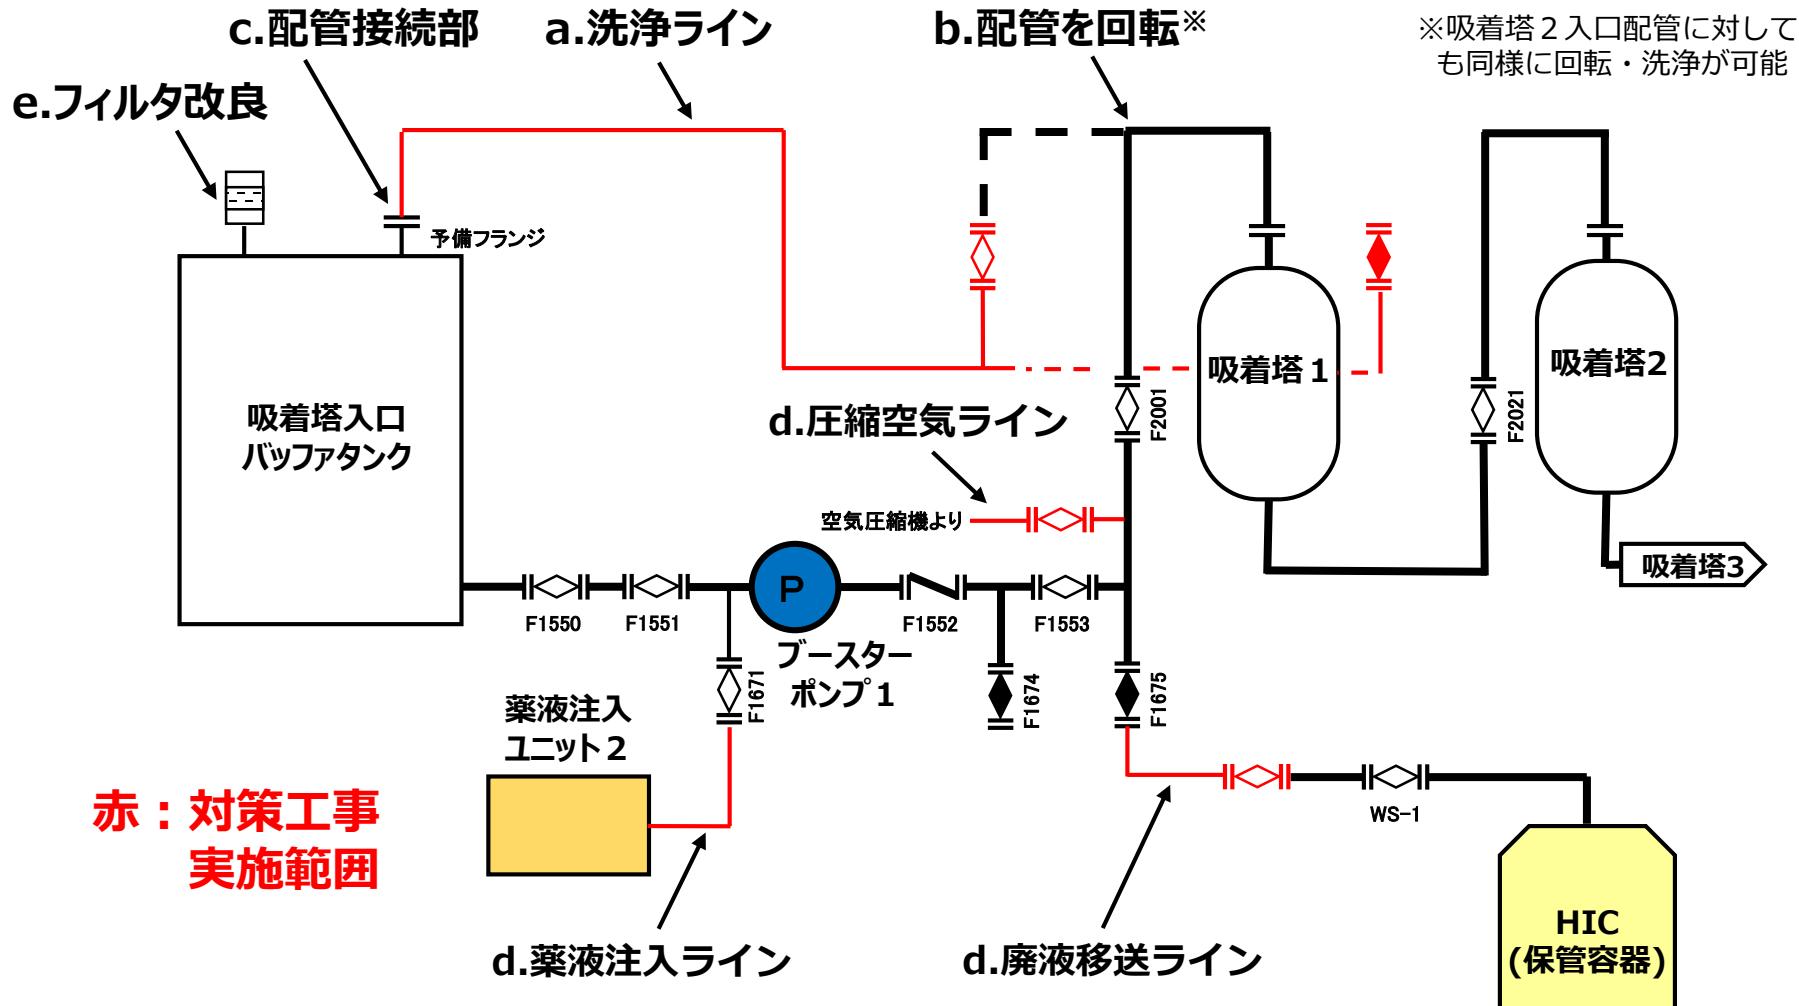
- 恒久対策の概要図は以下の通り。

- 洗浄ライン設置の基本方針は以下の通り。
 - a. 吸着塔入口付近の配管から吸着塔入口バッファタンクへ洗浄ラインを設置する。配管は耐薬液性を有するポリエチレン管を使用する。
 - b. 洗浄を行う際は、吸着塔入口付近の配管のフランジ部を切り離し、配管を回転して洗浄ラインに接続する構成とする。これにより、吸着塔入口近傍までを洗浄範囲として循環洗浄を行うことが出来る。
 - c. 洗浄ラインの戻り配管は、吸着塔入口バッファタンク上部の予備フランジに接続する。
 - d. 洗浄作業時に使用する薬液注入ライン、圧縮空気ライン、廃液移送ラインも併せて本設化を行う。
 - e. 閉ループ洗浄にて吸着塔入口バッファタンクに洗浄廃液が排出されるため、タンク付フィルタを大型かつ耐薬品性を持つものに変更する。

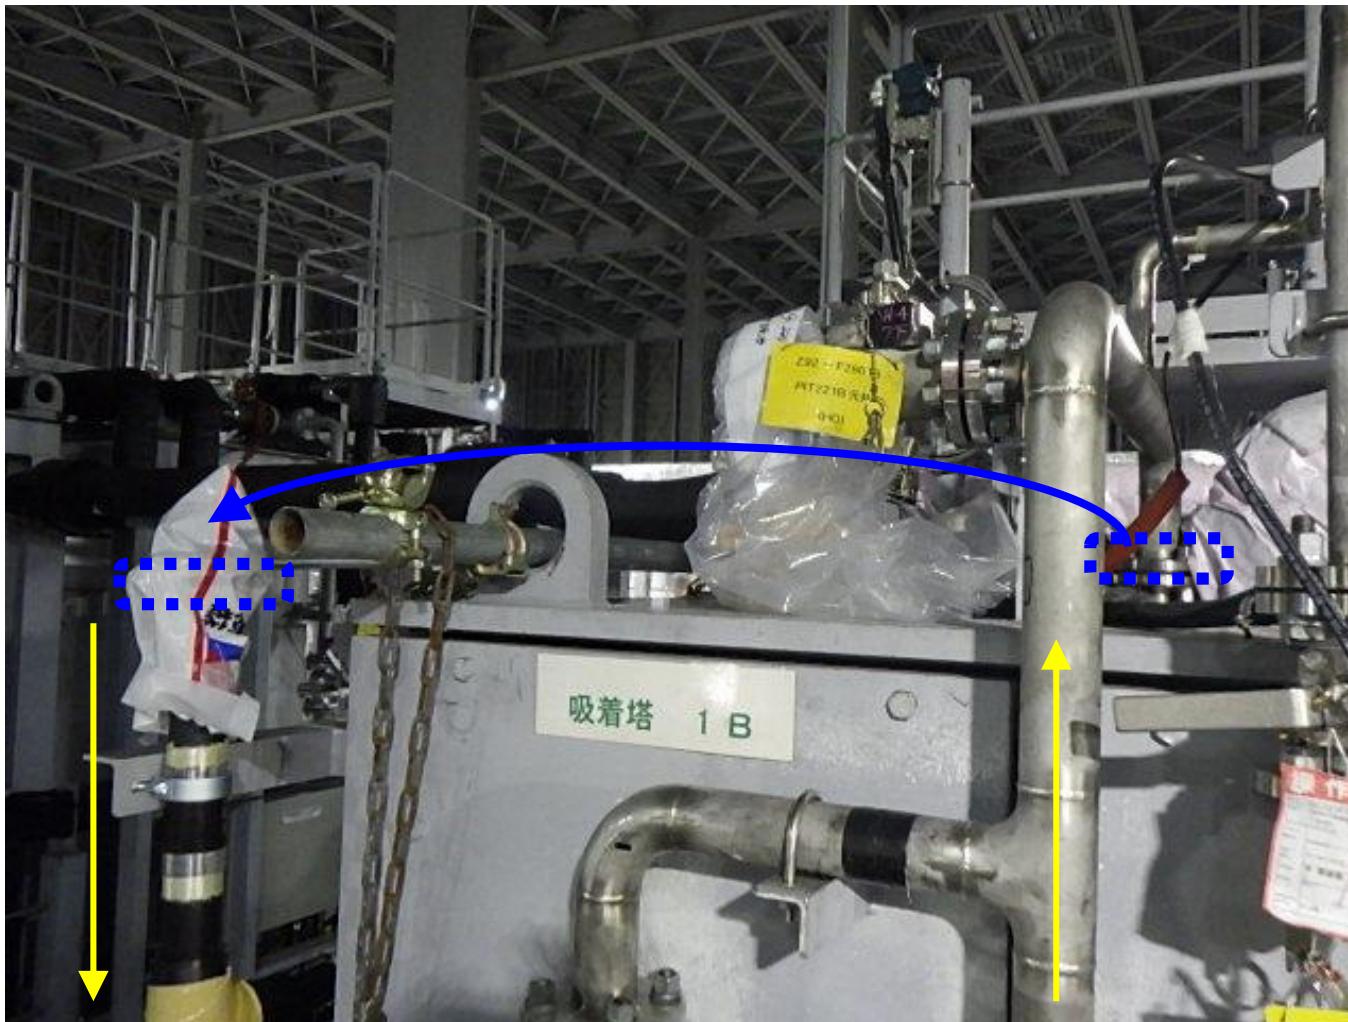
吸着塔入口付近の写真。洗浄実施時は、フランジ切り離し後に配管を青矢印の方向へ回転して青線部のフランジ同士をつなぎ、矢印の流れで循環洗浄ラインを構成する。

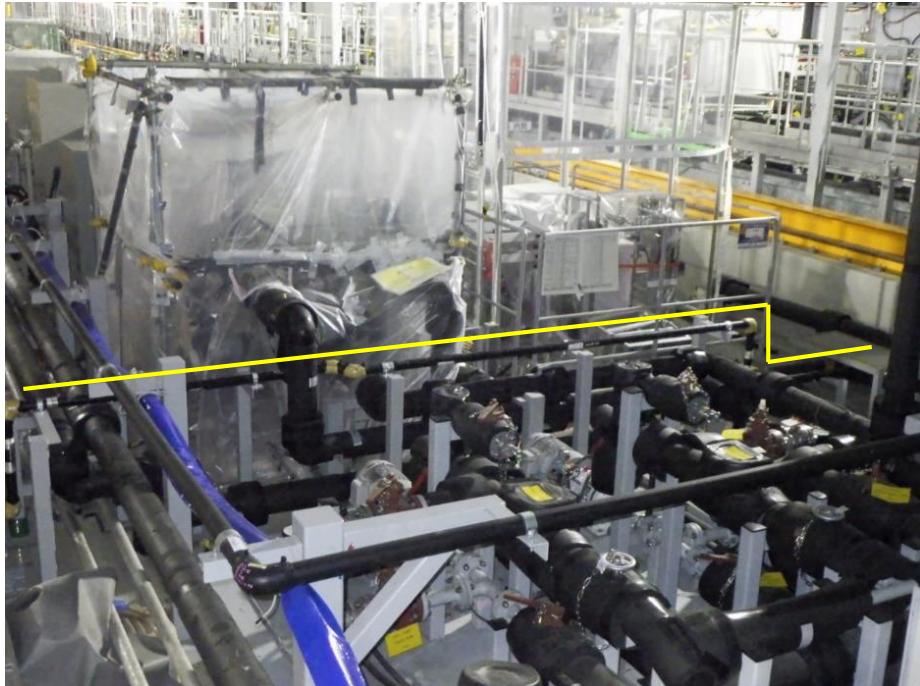
配管設置状況。吸着塔－吸着塔入口バッファ
タンク間にはHIC取扱エリアがあり、当該エリ
アを横断するよう配管を設置。
配管設置エリアには漏えい検知器を設置済。

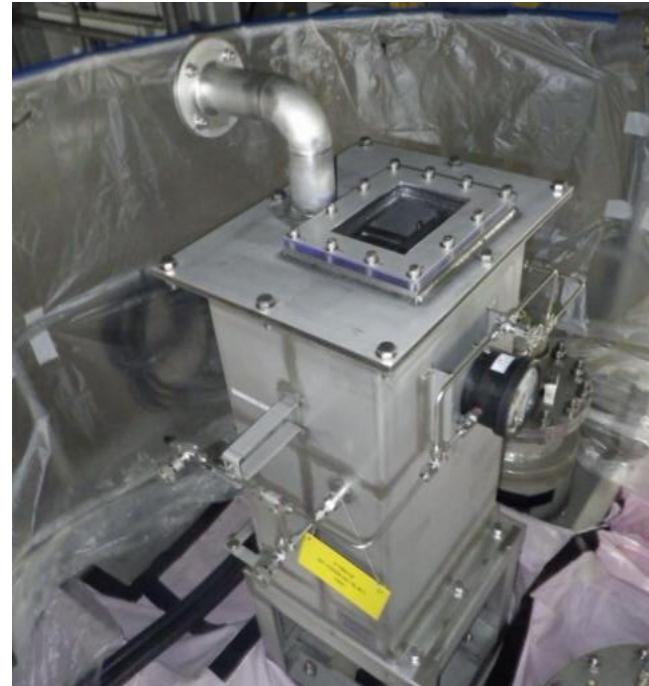
フィルタ外観写真。内部にHEPAフィルタを有
する。フィルタの健全性を目視確認出来るよ
う覗き窓を設け、洗浄作業前後に目視確認を
行う。

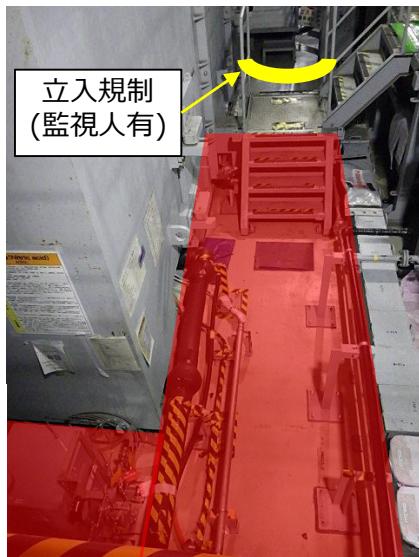
薬液取り扱いエリアとして薬液注入ユニット周辺の立入を規制。（写真赤エリア）

- 2025年12月24日、増設ALPS B系にて新設した洗浄ラインを用いた薬液洗浄作業を実施した。
- 薬液洗浄作業は身体汚染時の対策を反映して実施した。主な対策は以下の通り。
 - 薬液取り扱いエリアの作業区画、立入規制
 - 薬液取り扱いエリアに立ちに入る作業者全員が耐薬液装備を着用
- 薬液洗浄作業は安全に終了し、洗浄後に配管内部の目視確認を行い、十分な洗浄効果が得られていることを確認した。また、配管表面線量の有意な低下を確認した。

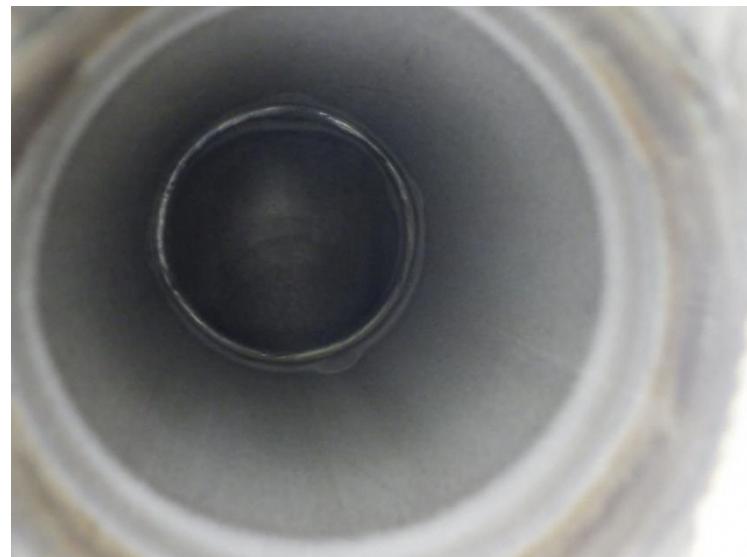
薬液洗浄後の配管内部写真。吸着塔入口付近の配管開放部より内部を撮影。
