福島第一原子力発電所における  
2025年度の人身災害発生状況及び  
安全活動状況について

2026年2月5日

東京電力ホールディングス株式会社

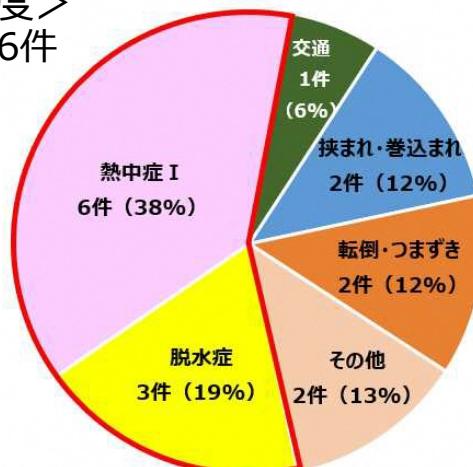
<2025年度>

全件数：16件

※ その他：①腰痛、②顔面裂創

- 「挟まれ・巻込まれ」 ⇒ 不休：2件
- 「転倒・つまずき」 ⇒ 軽傷 II : 1件／軽傷 I : 1件
- 「その他」 ⇒ 不休：2件
- 「交通」 ⇒ 不休：1件
- 「熱中症・脱水症」 ⇒ 軽傷 I : 2件／不休：7件

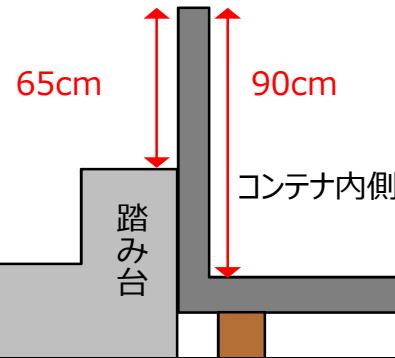
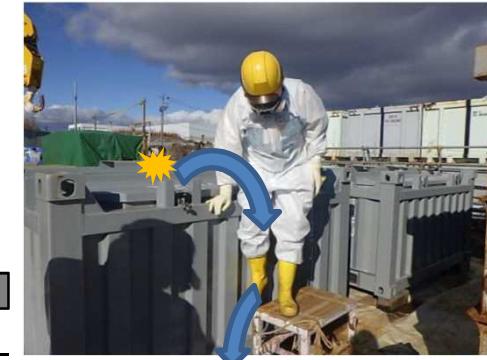
ノックタンク解体片収納作業において、コンテナ内に吊り降ろした解体片の玉外しを終えた作業員（被災者）がコンテナの縁を乗り越えて外へ出ようとした際に、左足がコンテナ縁へ引っ掛けられ、踏み台を踏み外し転倒・負傷した。

コンテナ内側に踏み台がなく、90cmの高さを乗り越えようと足を引っ掛けた。

#### 作業点検における教訓

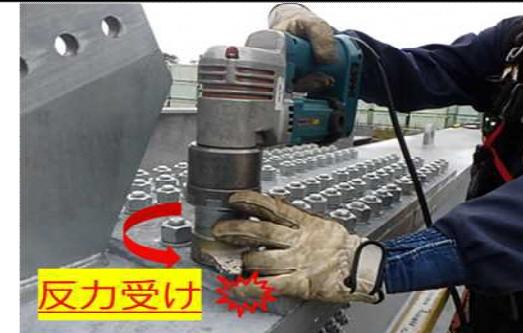
【被災時の作業イメージ】

鉄骨柱組立作業中、ボルト締め付け作業において左手薬指が電動トルクレンチの反力受けとボルト(ナット)に挟まれ負傷。

- ①電動トルクレンチを作動
- ②反力受けが半時計廻りに回転
- ③反力受けとボルトの間に左手薬指が挟まれた

反力受けとボルトの間に左手薬指を置いてしまった

- ・TBM-KY等で**工具の使用方法・安全対策を確認**する
- ・安全対策が**有効であるか**を**「現地・現物」**で確認する
- ・作業状況に合わせた**物理的対策**を検討する

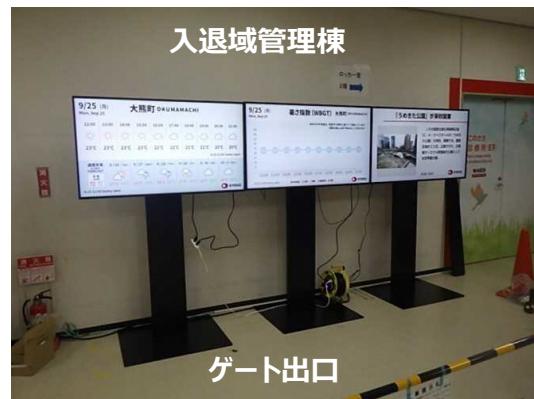
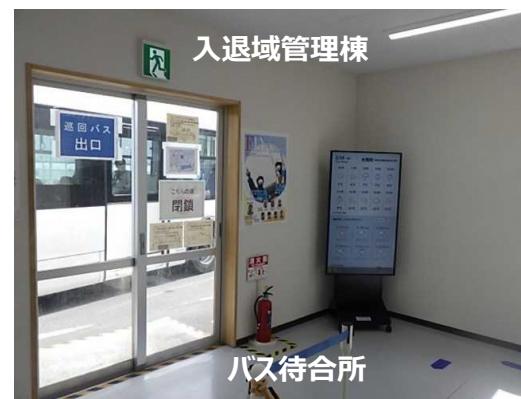
## 2. サイネージモニターを活用した気象情報と災害情報の発信

構内4か所に、サイネージモニターを設置し、作業員が最新の気象情報・WBGT値・災害情報（24時間）を確認できるようにしている

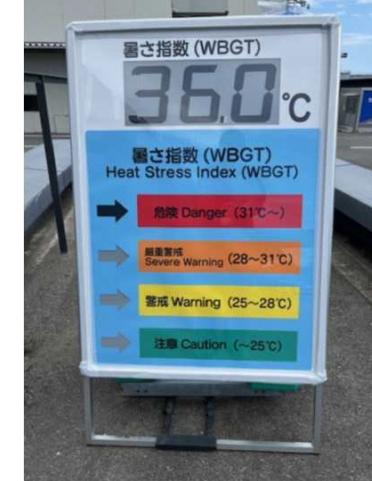
熱中症注意喚起ボード

構内9か所（休憩所やバス待合所など）において、作業員の動線上に、熱中症注意喚起ボード（WBGT値）を設置し、WBGT値を確認しやすいようにしている

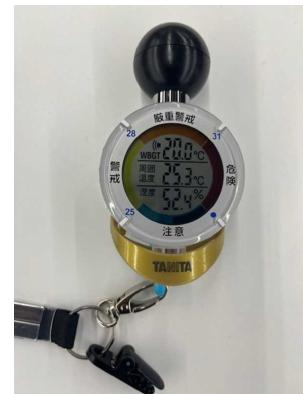
WBGT測定器  
(携帯型)

- ・作業場ごと、また、時間経過ごとにWBGT値を適宜測定し、作業時間、休憩時間を適切に管理している
- ・特に過去の傾向から、1回目の休憩前で熱中症を発症しているため、1回目の休憩を早めにすること呼び掛けている
- ・休憩する際には、マスクを必ず外し、水分と塩分を摂取するようにしている
- ・塩タブレットは、各休憩所に配備している

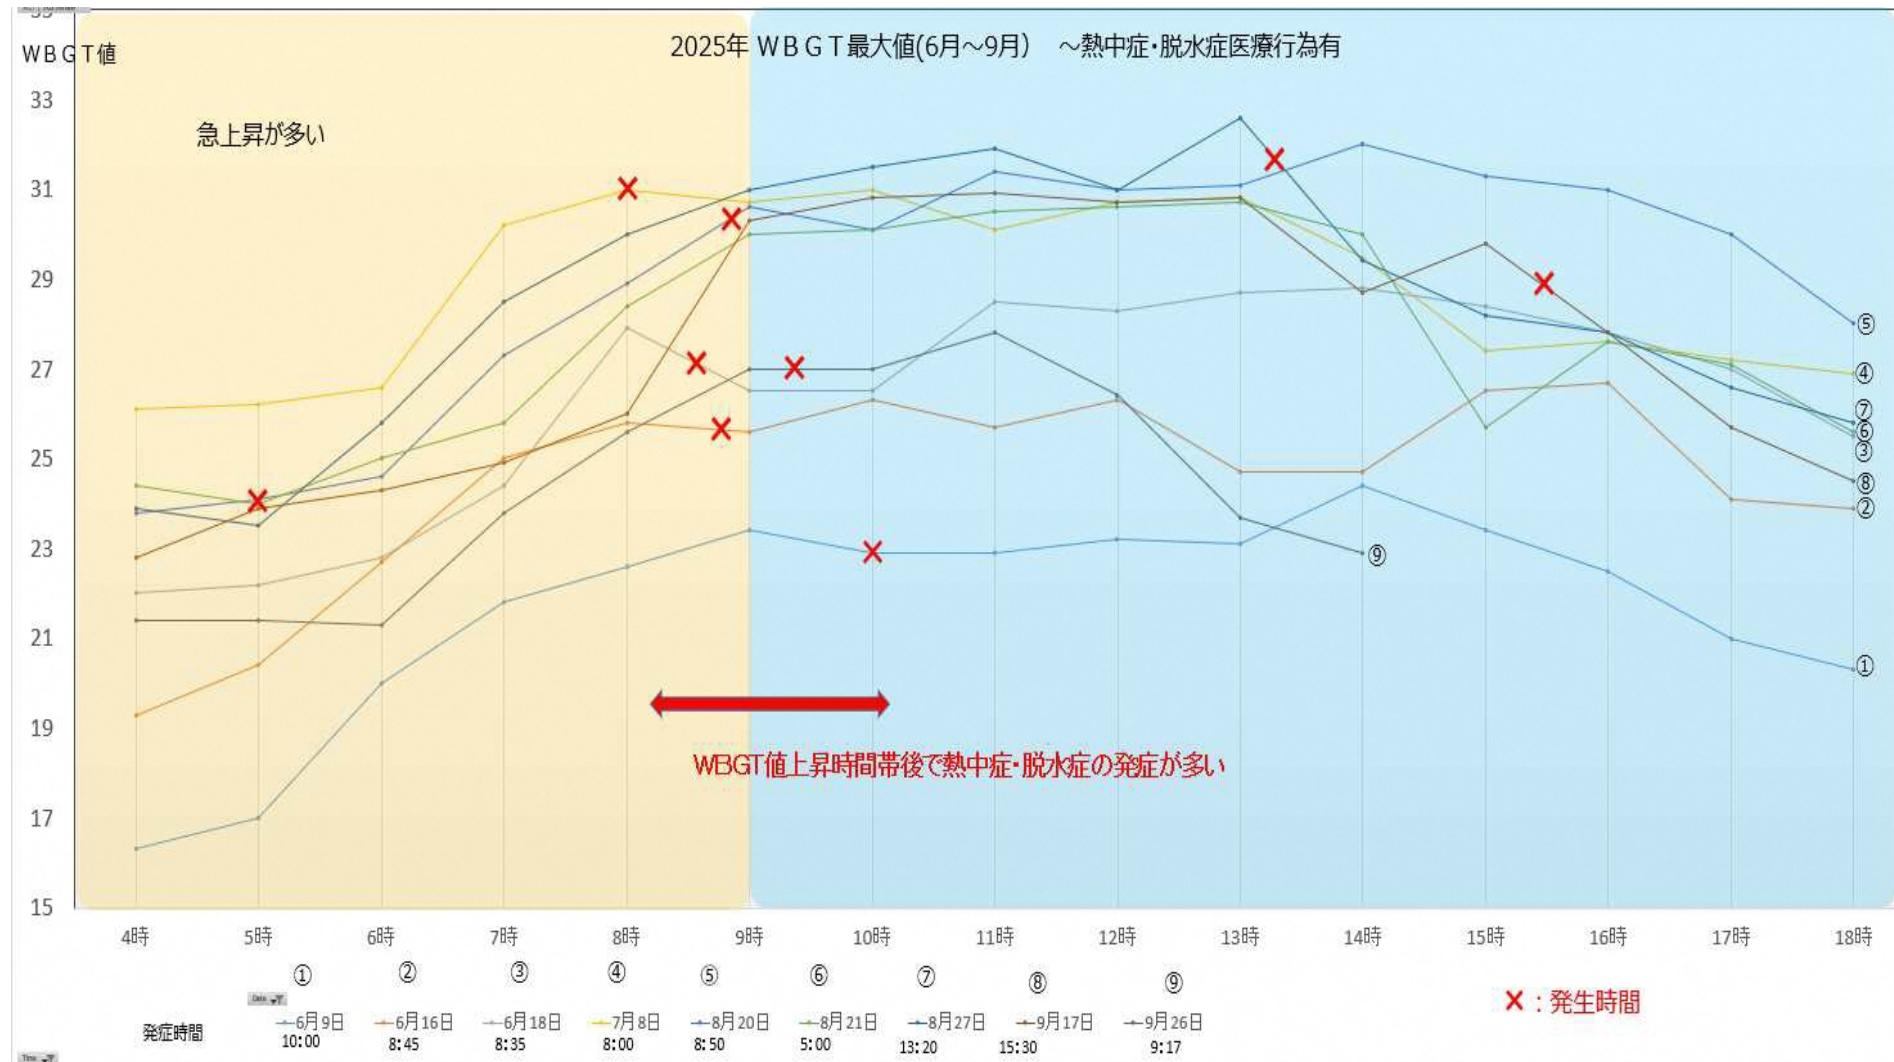
## 2025年熱中症・脱水症発症時（医療行為有り）のW B G T 変化

× : 発生時間

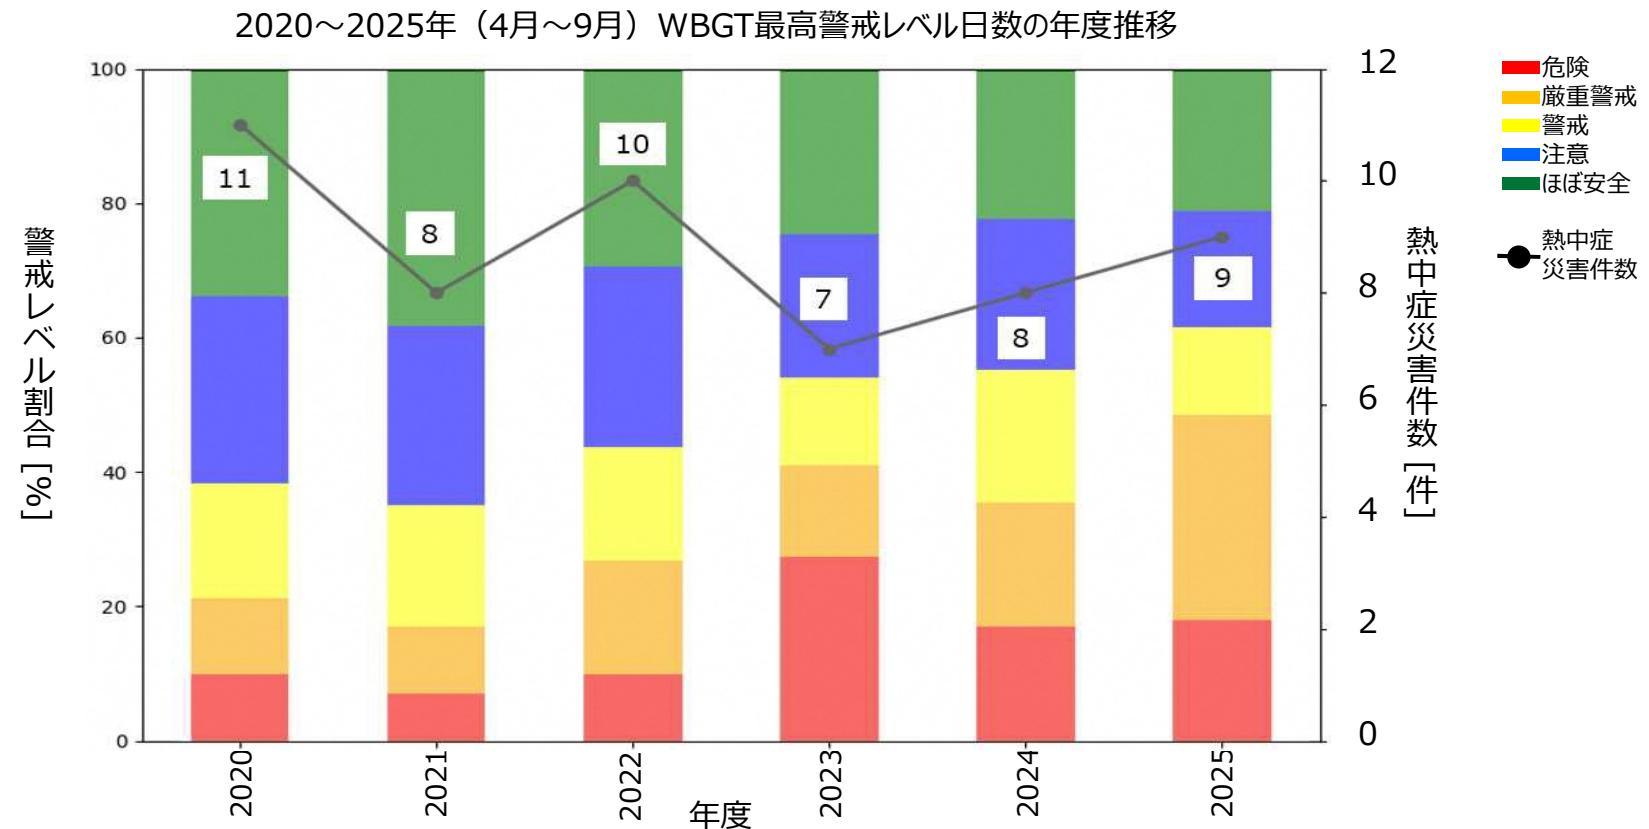
### 近年の気象状況推移と災害発生件数の関係

- WBGT値の高警戒レベルとなる日の割合は**増加傾向**にあり、2025年度では7割以上の日で「注意」以上となった
- 高警戒レベルの増加に反して、**熱中症発生件数は現状維持**に留まっている

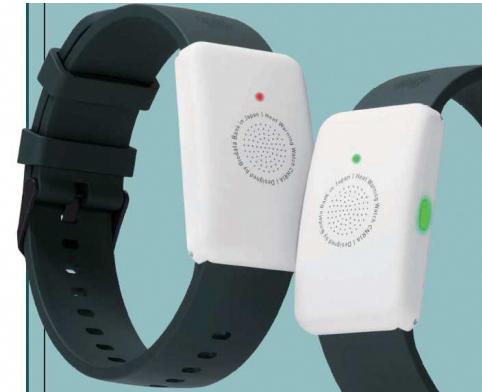
作業中の労働者の健康状態の確認するために、ウェアラブルデバイスの導入を当社・各社で進めている  
(各企業で独自にルールを決めている)

- ①作業班全員が、すみやかに休憩する
- ②鳴った作業員のみ休憩する（同僚が同行する）

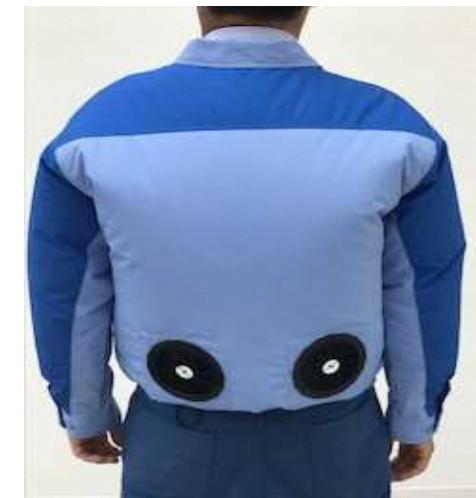
かいた汗を空調服のファンにより、気化（蒸発）させることで、体温を奪い身体の温度をさげることができ、余分な汗を防ぎます  
なお、空調服には、以下のとおり使用範囲を限定しています

- ①一般区域もしくは汚染の低いGzoneエリアでのG装備に限定する
- ②放射性ダストが舞い上がる作業では使用不可とする
- ③Y装備やR装備でカバーオール内では、空調服着用を不可とする
- ④作業を伴わない一般服（個人靴）での移動時では、空調服を使用可能とする
