福島第一原子力発電所現地確認報告書

令和5年11月8日（水）

2号機 X-6ペネ堆積物除去の状況

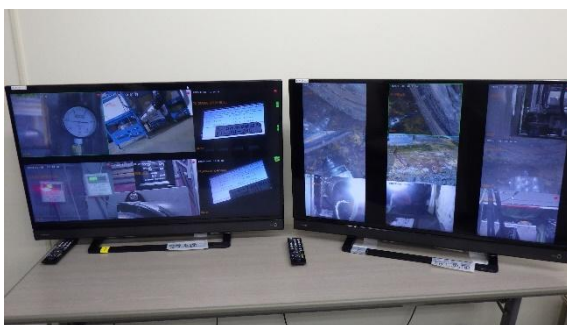
(写真1)
遠隔操作を監視するディスプレイ

- ・遠隔操作室には、遠隔操作を監視するディスプレイが配置されており、そこで数名の作業員がディスプレイを通じて作業の監視を行っていた。

（写真1）

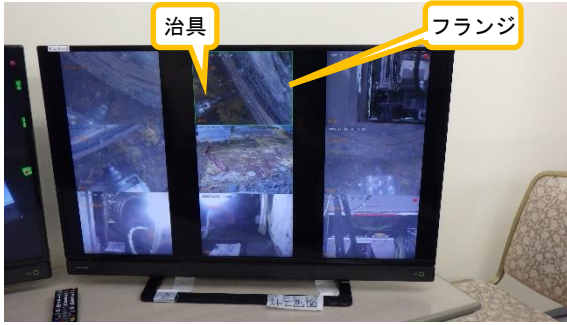
(写真2)
治具によるフランジ面の錆の除去作業の状況

- ・現地確認時、堆積物除去作業の準備として、X-6ペネフランジ面の清掃^{※4}を遠隔操作により実施していた。（写真2）

※4 治具によりフランジ面に付着した錆を除去する作業。堆積物除去装置を確実に接続するために必要な作業。
