## 福島第一原子力発電所現地確認報告書

3号機燃料取り出し遠隔操作室

3号機原子炉建屋オペレーティングフロア

3号機燃料取り出しに向けた対応状況

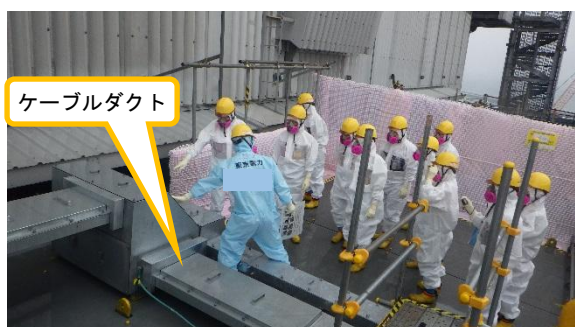
(写真1)

- ・平成30年8月8日に発生した燃料取扱機（FHM）の不具合の原因とされたケーブルが交換され復旧されていることを確認した。（写真1）
- ・燃料取り出し用カバー（ドーム屋根）からの雨漏りによるトリ上の機器への影響を軽減するために、燃料取扱機のトリ上に雨養生が実施されていることを確認した。（写真2）
