福島第二原子力発電所現地確認報告書

- ・ 2号機軽油タンク（A系）（図1）
- ・ 協力企業棟

- (1) 2号機軽油タンク（A系）の解体撤去作業の実施状況
- (2) 不適合（作業員転倒）の発生箇所の確認

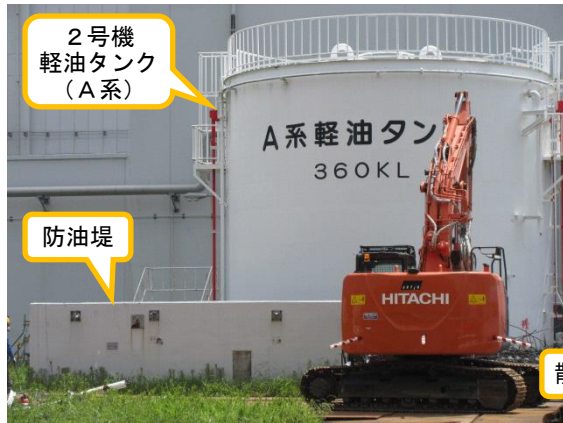
- ・ 現地では、東京電力社員による立会の下、協力企業作業員が重機（バックホウ）を操縦し、軽油タンク周囲の防油堤の鉄筋コンクリートを解体する作業を実施していた。その際、粉塵発生を防止するため、散水を行っていた。（写真1、写真2）
- ・ 東京電力によると、防油堤の解体後、軽油タンク本体を解体予定とのことであり、現場には、軽油タンクの解体に用いる重機のアタッチメントが準備されていた。（写真2）
- ・ 東京電力から、解体作業の安全確認状況について、以下のとおり聴取した。
 - (ア) 協力企業は作業開始前に事務所において打合せ（TBM^{*2}）及び危険予知活動（KY）^{*3}を行った後、作業現場において再度、東京電力社員も参加したTBM及びKYを実施し、あらかじめ、作業の危険要因の情報を共有している。
 - (イ) 重機操縦者の資格証の携帯状況について、毎日確認を行っている。

(写真1) 重機による2号機軽油タンク (A系) 防油堤の鉄筋コンクリートの解体作業の実施状況

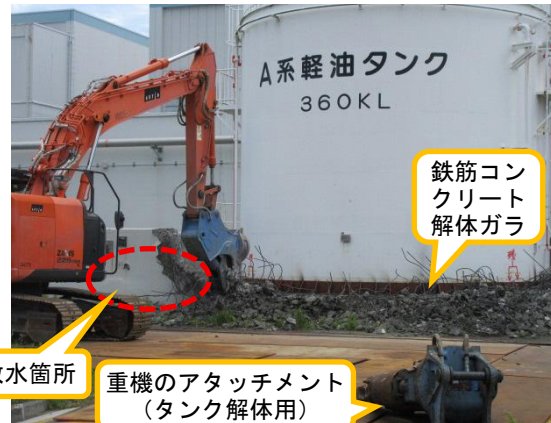
(写真2) 2号機軽油タンク (A系) 防油堤の鉄筋コンクリートの解体の実施状況 (写真左側から散水実施)

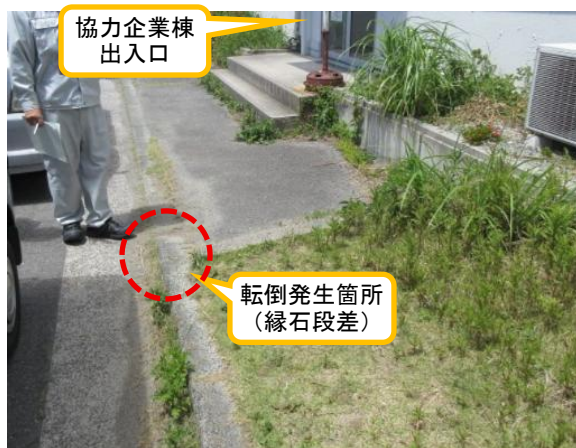
福島第二原子力発電所では、令和8年3月11日に、協力企業作業員が事務所出入口前の段差で左足首をひねり転倒した。この作業員は、医療機関において、第5中足骨骨折（左）（全治3か月）と診断された。本事象について、東京電力は、3月16日に不適合^{*4}として公表し、3月27日に不適合のグレードをG I（発電所施設運営に重大な影響を与える事象）と判定した。

- ・東京電力によると、転倒が発生した箇所は、協力企業棟出入口付近の車道の縁石の段差とのことである。（写真3）
- ・県の現地確認時点では、この段差において掲示、塗装等は行われておらず、照明、スロープ等も設置されていない状態にあった。（写真3）
- ・なお、東京電力は、事故を受けた再発防止対策として、今回の転倒発生箇所を危険箇所マップに掲載して作業員に注意喚起を図るとともに、段差箇所に「段差注意」の表示の取付けを実施するとしている^{*5}。

(写真3) 令和8年3月11日に不適合 (協力企業作業員転倒) の発生した段差箇所
