## 福島第一原子力発電所現地確認報告書

令和8年7月31日（金）

### 2 確認箇所

- ・雨水淡水化処理RO膜装置等（図1）
- ・化学分析棟（図1）

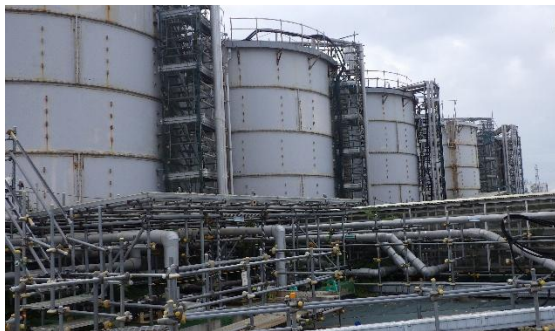
- ・雨水淡水化処理RO膜装置を構成する淡水化処理RO膜ユニット（4基）、雨水受入タンク（3基、フランジ型）、処理水タンク（2基、フランジ型）のいずれについても、前回確認時から状況に変化はなく、引き続き休止状態にあった。（写真1）
- ・確認した範囲において、雨水淡水化処理RO膜装置及び関係する配管からの漏えい等の異常は認められなかった。（写真2）

（写真 1－1）  
雨水淡水化处理RO膜装置（RO膜  
ユニット（A系、B系））

(写真 1－2)  
雨水淡水化処理RO膜装置（RO膜  
ユニット（C系、D系））

(写真 1－3)  
雨水受入タンク及び処理水タンク

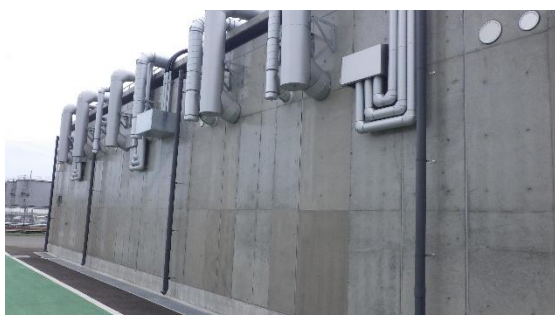
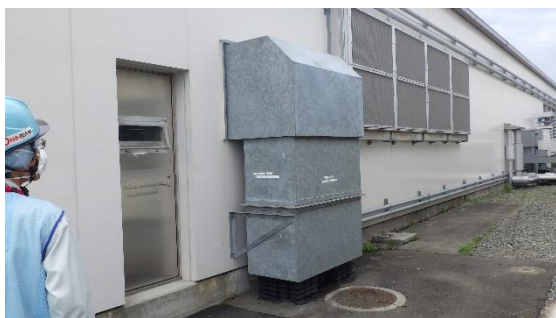
- ・ 化学分析棟の増設部分について、建屋の建設が完了していた。（写真 3）
- ・ 増設部分の建屋内を確認したところ、給排気ダクト、電気、水道等のユーティリティ設備の設置は完了していたが、分析機器は未だ設置されていなかった。（写真 4）
- ・ 東京電力によると、現在、空調設備を稼働させた状態で、増設部分内部における湿度等の環境測定を実施しているとのことであった。

(写真 3－1)  
化学分析棟増設部分①

(写真 3－2)  
化学分析棟増設部分②

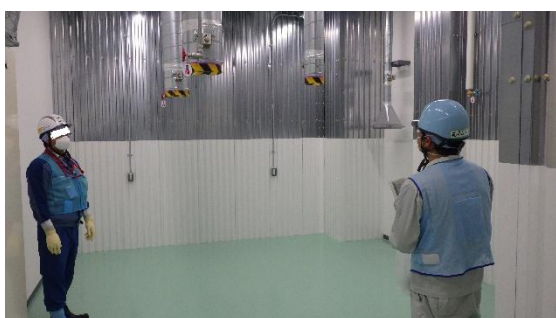
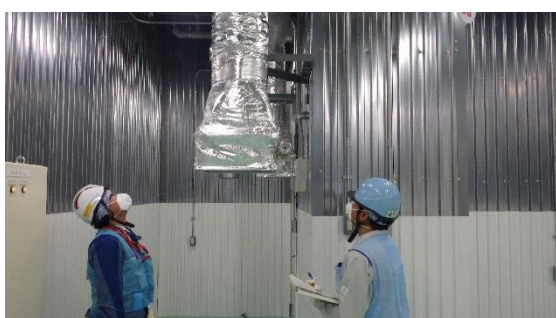
(写真 4－1)  
化学分析棟増設部分建屋内の状況①

(写真 4－2)  
化学分析棟増設部分建屋内の状況②
