## 福島第一原子力発電所現地確認報告書

5号機原子炉建屋（図1）

5号機原子炉建屋における地震計の設置状況

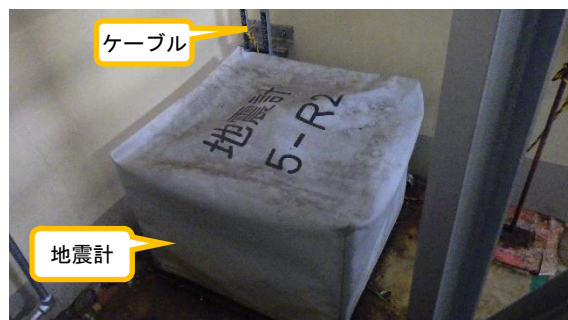
- ・5号機原子炉建屋地下1階及び地上2階に設置されている地震計はカバーで覆われていた。（写真1）
- ・地震計の周囲は緑色の線で囲まれており、「仮置き禁止エリア」と標示されていた。また、地震計の周囲には、ノイズの原因となるような震動源は見当たらなかった（写真2）
- ・確認した範囲において、地震計の設置状況に異常は認められなかった。

(写真1)  
地震計（基礎版上（地下1階））の  
設置状況

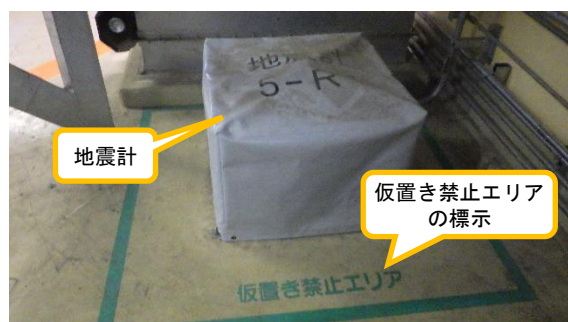
(写真2)  
地震計（地上2階）の設置状況
