# 増設ALPS配管洗浄作業における 身体汚染を受けた恒久対策について

2026年10月28日

東京電力ホールディングス株式会社

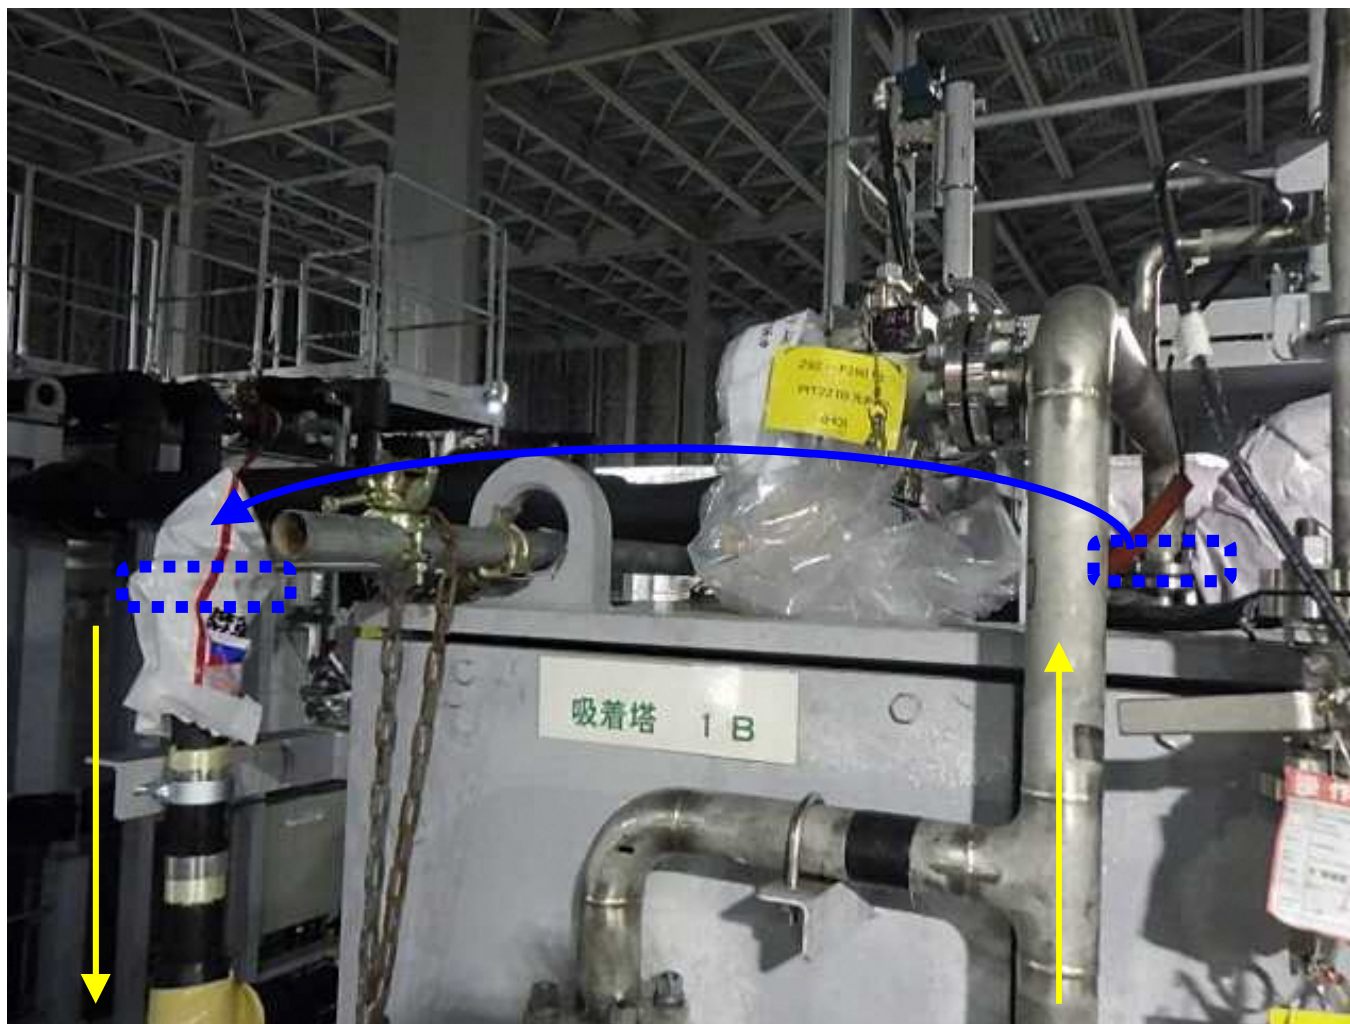
吸着塔入口付近の写真。洗浄実施時は、フランジ切り離し後に配管を青矢印の方向へ回転して青線部のフランジ同士をつなぎ、矢印の流れで循環洗浄ラインを構成する。

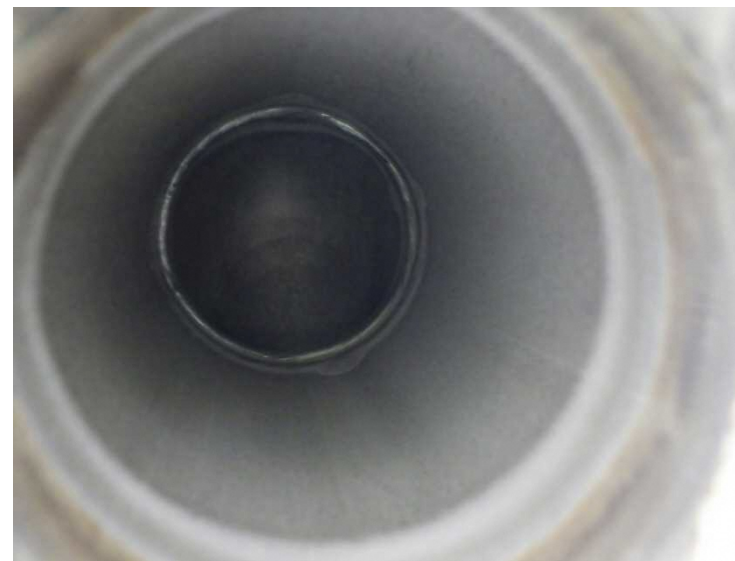
薬液洗浄後の配管内部写真。吸着塔入口付近の配管開放部より内部を撮影。

- 2025年12月24日、増設ALPS B系にて新設した洗浄ラインを用いた薬液洗浄作業を実施した。
- 薬液洗浄作業は身体汚染時の対策を反映して実施した。主な対策は以下の通り。
  - 薬液取り扱いエリアの作業区画、立入規制
  - 薬液取り扱いエリアに立ち入る作業者全員が耐薬液装備を着用
- 薬液洗浄作業は安全に終了し、洗浄後に配管内部の目視確認を行い、十分な洗浄効果が得られていることを確認した。また、配管表面線量の有意な低下を確認した。
