# 福島第一原子力発電所における 2026年度の人身災害発生状況及び 安全活動の実施状況について

2026年10月28日

東京電力ホールディングス株式会社

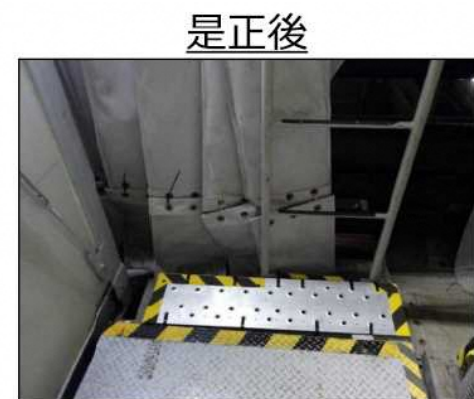
現場を移動中、ラダー（垂直梯子）から降りた際に床面とラダーの間に左足つま先が挟まり、バランスを崩して転倒して負傷した。なお、当該者は床面から約20cm上の足場に着地したと誤認していた。

増設した足場（床面から約20cm上）により、ラダーと足場の隙間（約28cm）ができてしまい、足がはさまれるリスクのある構造だった。

ラダー下部の隙間を足場板で塞いだ。（物的）

本事象について当該の作業関係者全員へ周知し、注意喚起を図った。（人的）
